DOCUMENTATIA DE AVIZARE A LUCRARILOR DE INTERVENTII

**„SIGURANTA! FARA ENTORSE!”**

NR. PROIECT: 196 / 2022

**FAZA DE PROIECTARE: D.A.L.I.**

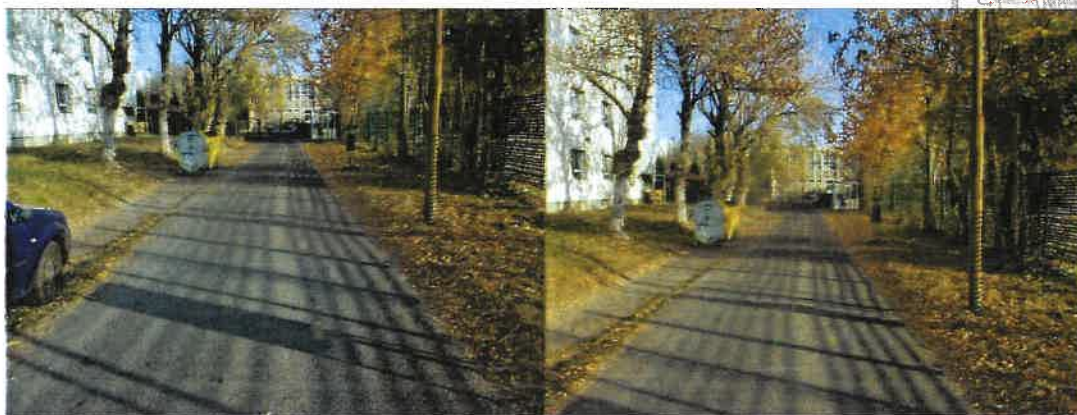
Foto 1-2 Imagini cu traseele aleilor cercetate

0.00 – 0.04 m = asfalt foarte degradat

0.60 – 2.00 m = argilă cafeniu roșcată, plastic vârtoasă

La data cercetărilor (octombrie 2022) în sondajul geotehnic nu au fost interceptate infiltrații de apă.

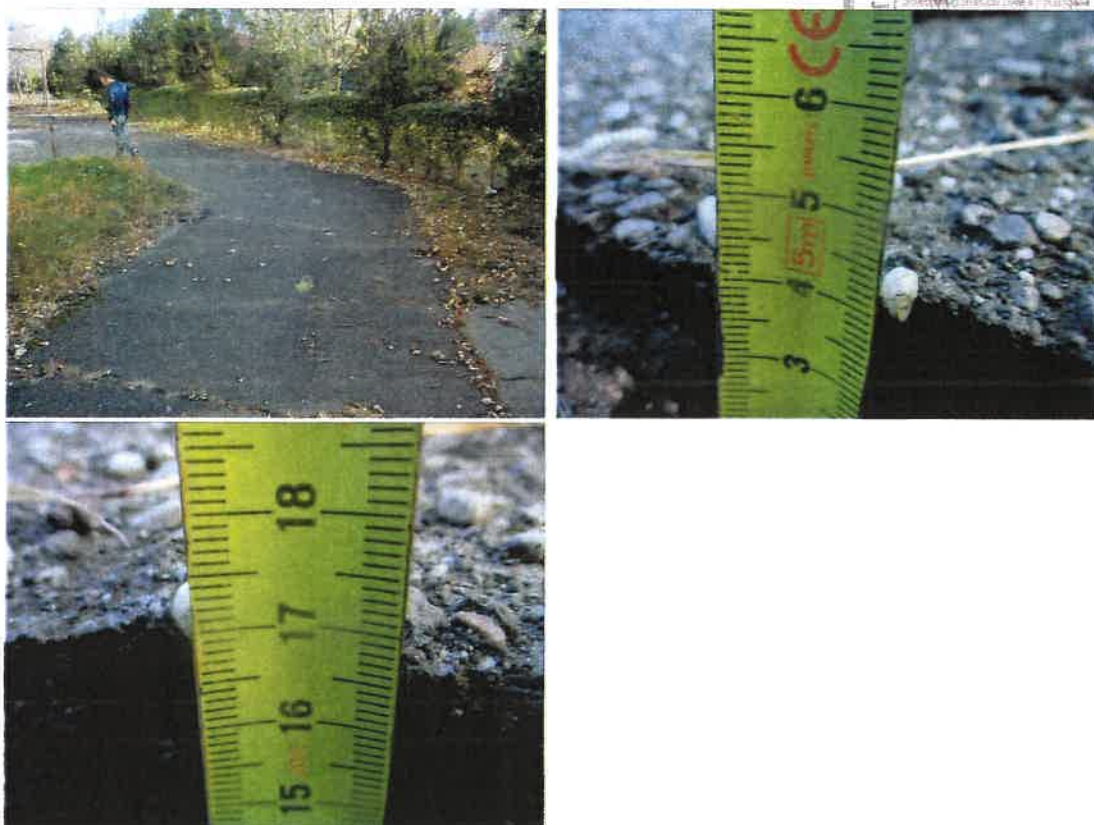
Foto 25-27 Imagini cu traseul cercetat și grosimea sistemului rutier în S2

0.00 – 0.04 m = asfalt foarte degradat

0.50 – 2.00 m = argilă cafeniu roșcată, plastic vârtoasă

La data cercetărilor (octombrie 2022) în sondajul geotehnic nu au fost interceptate infiltrații de apă.

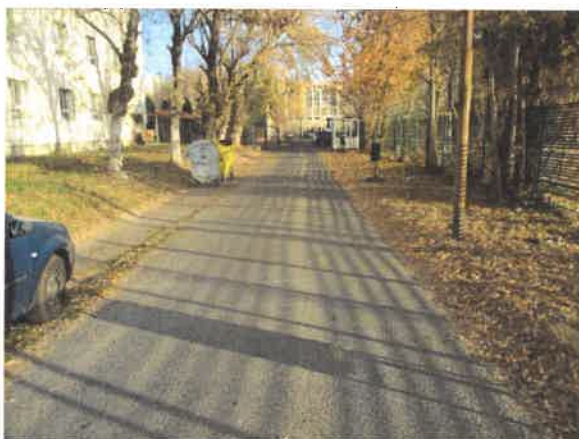
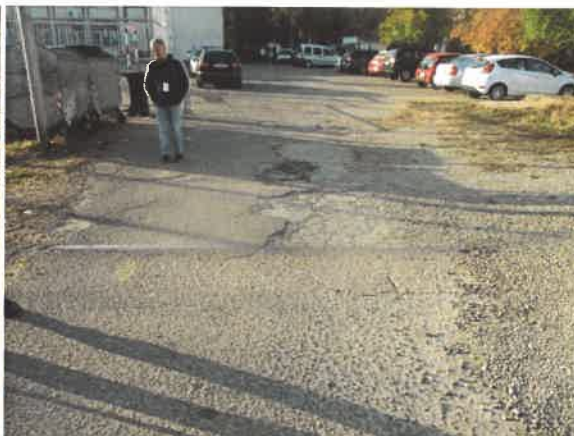
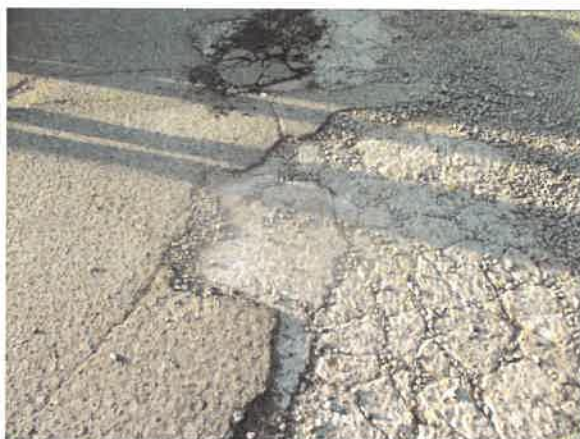
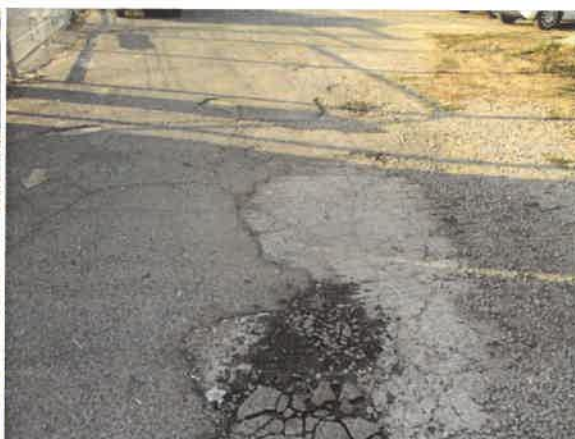
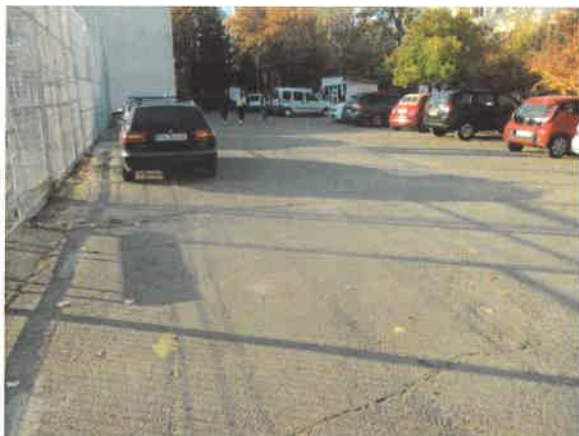
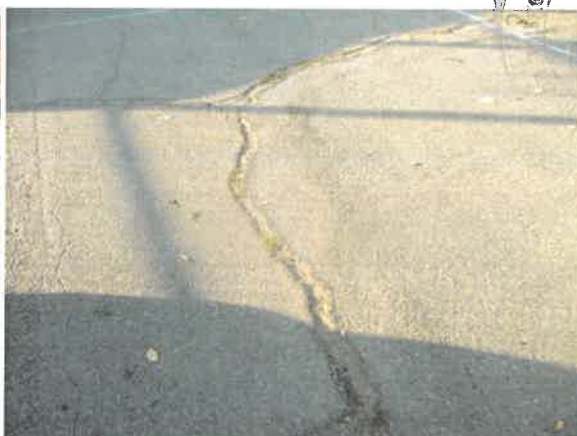
Suprafata de rulare prezinta degradari de tipuri fisuri si crapaturi transversale si longitudinale , denivelari , tasari , faiantari , gropi, exfolieri ale stratului de mixtura asfaltica , lipsa de planeitate fapt ce împiedică desfășurarea normală a circulației și evacuarea apelor pluviale.

Drumurile si aleiile sunt incadrate partial cu borduri de ciment care sunt ingropate sparte , ciobite , cu rosturi decolmatate si nesiatematizate.

Degradările carosabilului existent constatate sunt de tipul :

- Cedări-tasări
- Denivelări
- Fisuri
- Crapături transversale
- Crapături longitudinale
- Faianțari
- Exfoliere mixtură asfaltică
- Gropi
- Lipsa planeitate
- Borduri degradate

Drumu carosabil trebuie sa aiba o latime de min 3,5m si va fi incadrat de borduri si trotuare si in acest caz apele se vor evacua la canalizarea pluviala.

Aleile se vor incadra cu borduri 10x15cm , la zi , astfel incat apele pluviale sa se evacueze in spatiul verde.

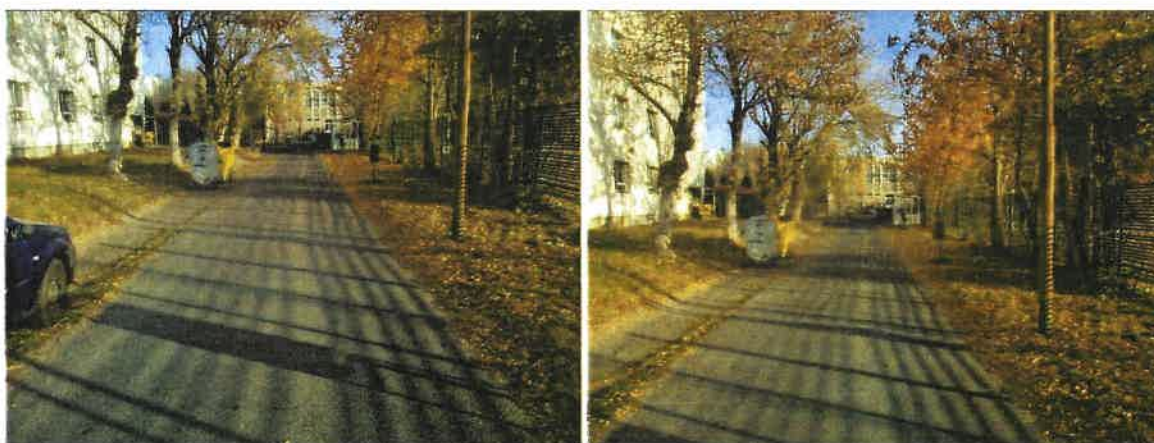
Foto 1-2 Imagini cu traseele aleilor cercetate

0.00 – 0.04 m = asfalt foarte degradat

0.60 – 2.00 m = argilă cafeniu roșcată, plastic vârtoasă

La data cercetărilor (octombrie 2022) în sondajul geotehnic nu au fost interceptate infiltrații de apă.

Ca soluție de refacere a aleilor pietonale se recomandă refacerea stratului de asphalt deteriorat.

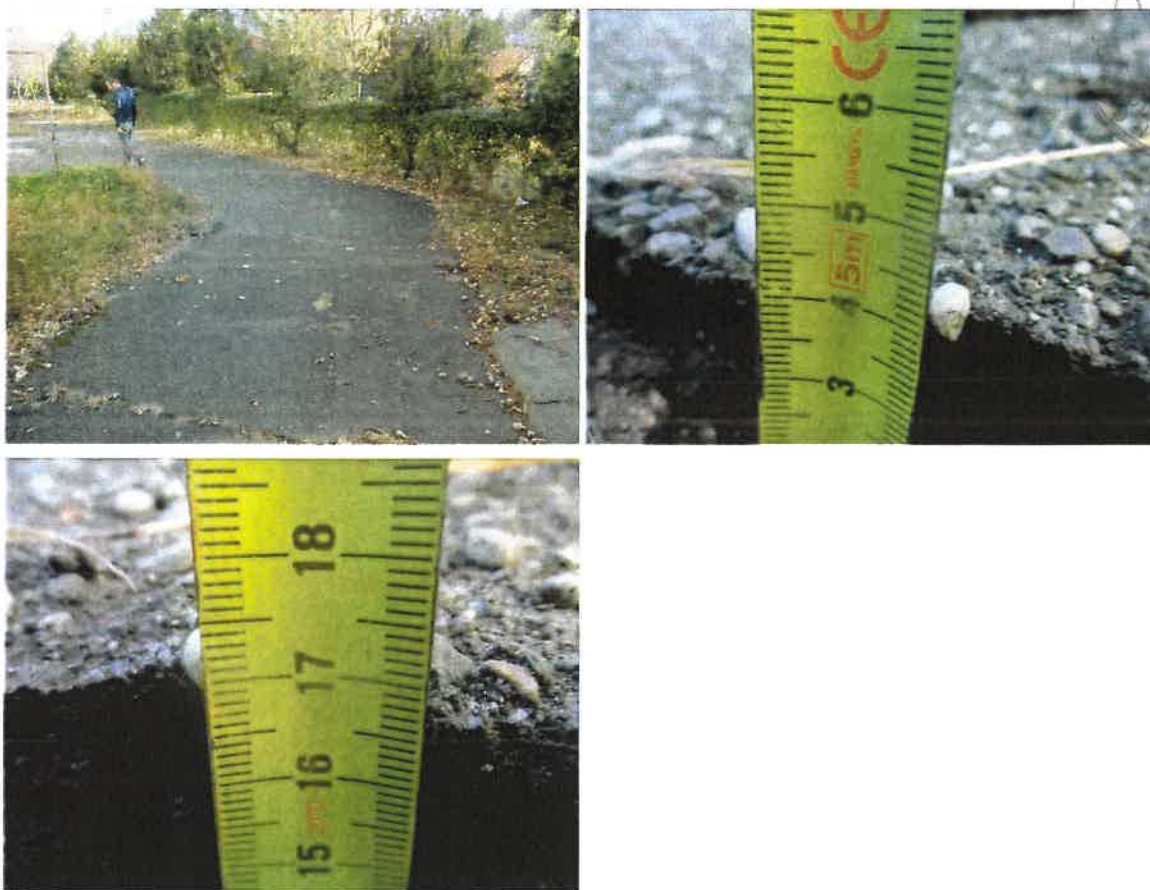
Foto 25-27 Imagini cu traseul cercetat și grosimea sistemului rutier în S2

0.00 – 0.04 m = asfalt foarte degradat

0.50 – 2.00 m = argilă cafeniu roșcată, plastic vârtoasă

La data cercetărilor (octombrie 2022) în sondajul geotehnic nu au fost interceptate infiltrații de apă.
