## DOCUMENTAŢIE DE AVIZARE A LUCRĂRILOR DE INTERVENŢII

### RESTAURARE MONUMENTUL VÂNĂTORILOR

data întocmirii documentaţiei: Iulie 2025

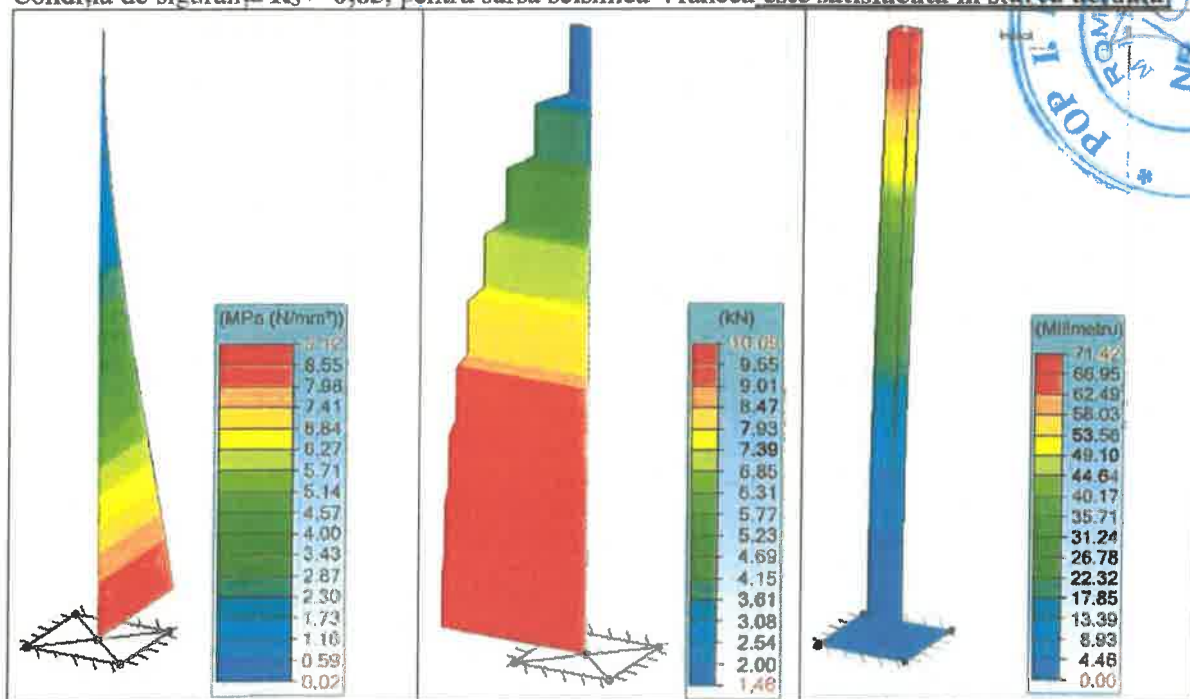
| Fig. 7: Eforturi unitare maxime la baza obeliscului | Fig. 8: Forță tăietoare maximă la baza obeliscului | Fig. 9: Deplasarea maximă a obeliscului |

Condiția de siguranță  $R_3 > 0,65$ , pentru sursa seismică Vrancea este satisfăcută în starea actuală.

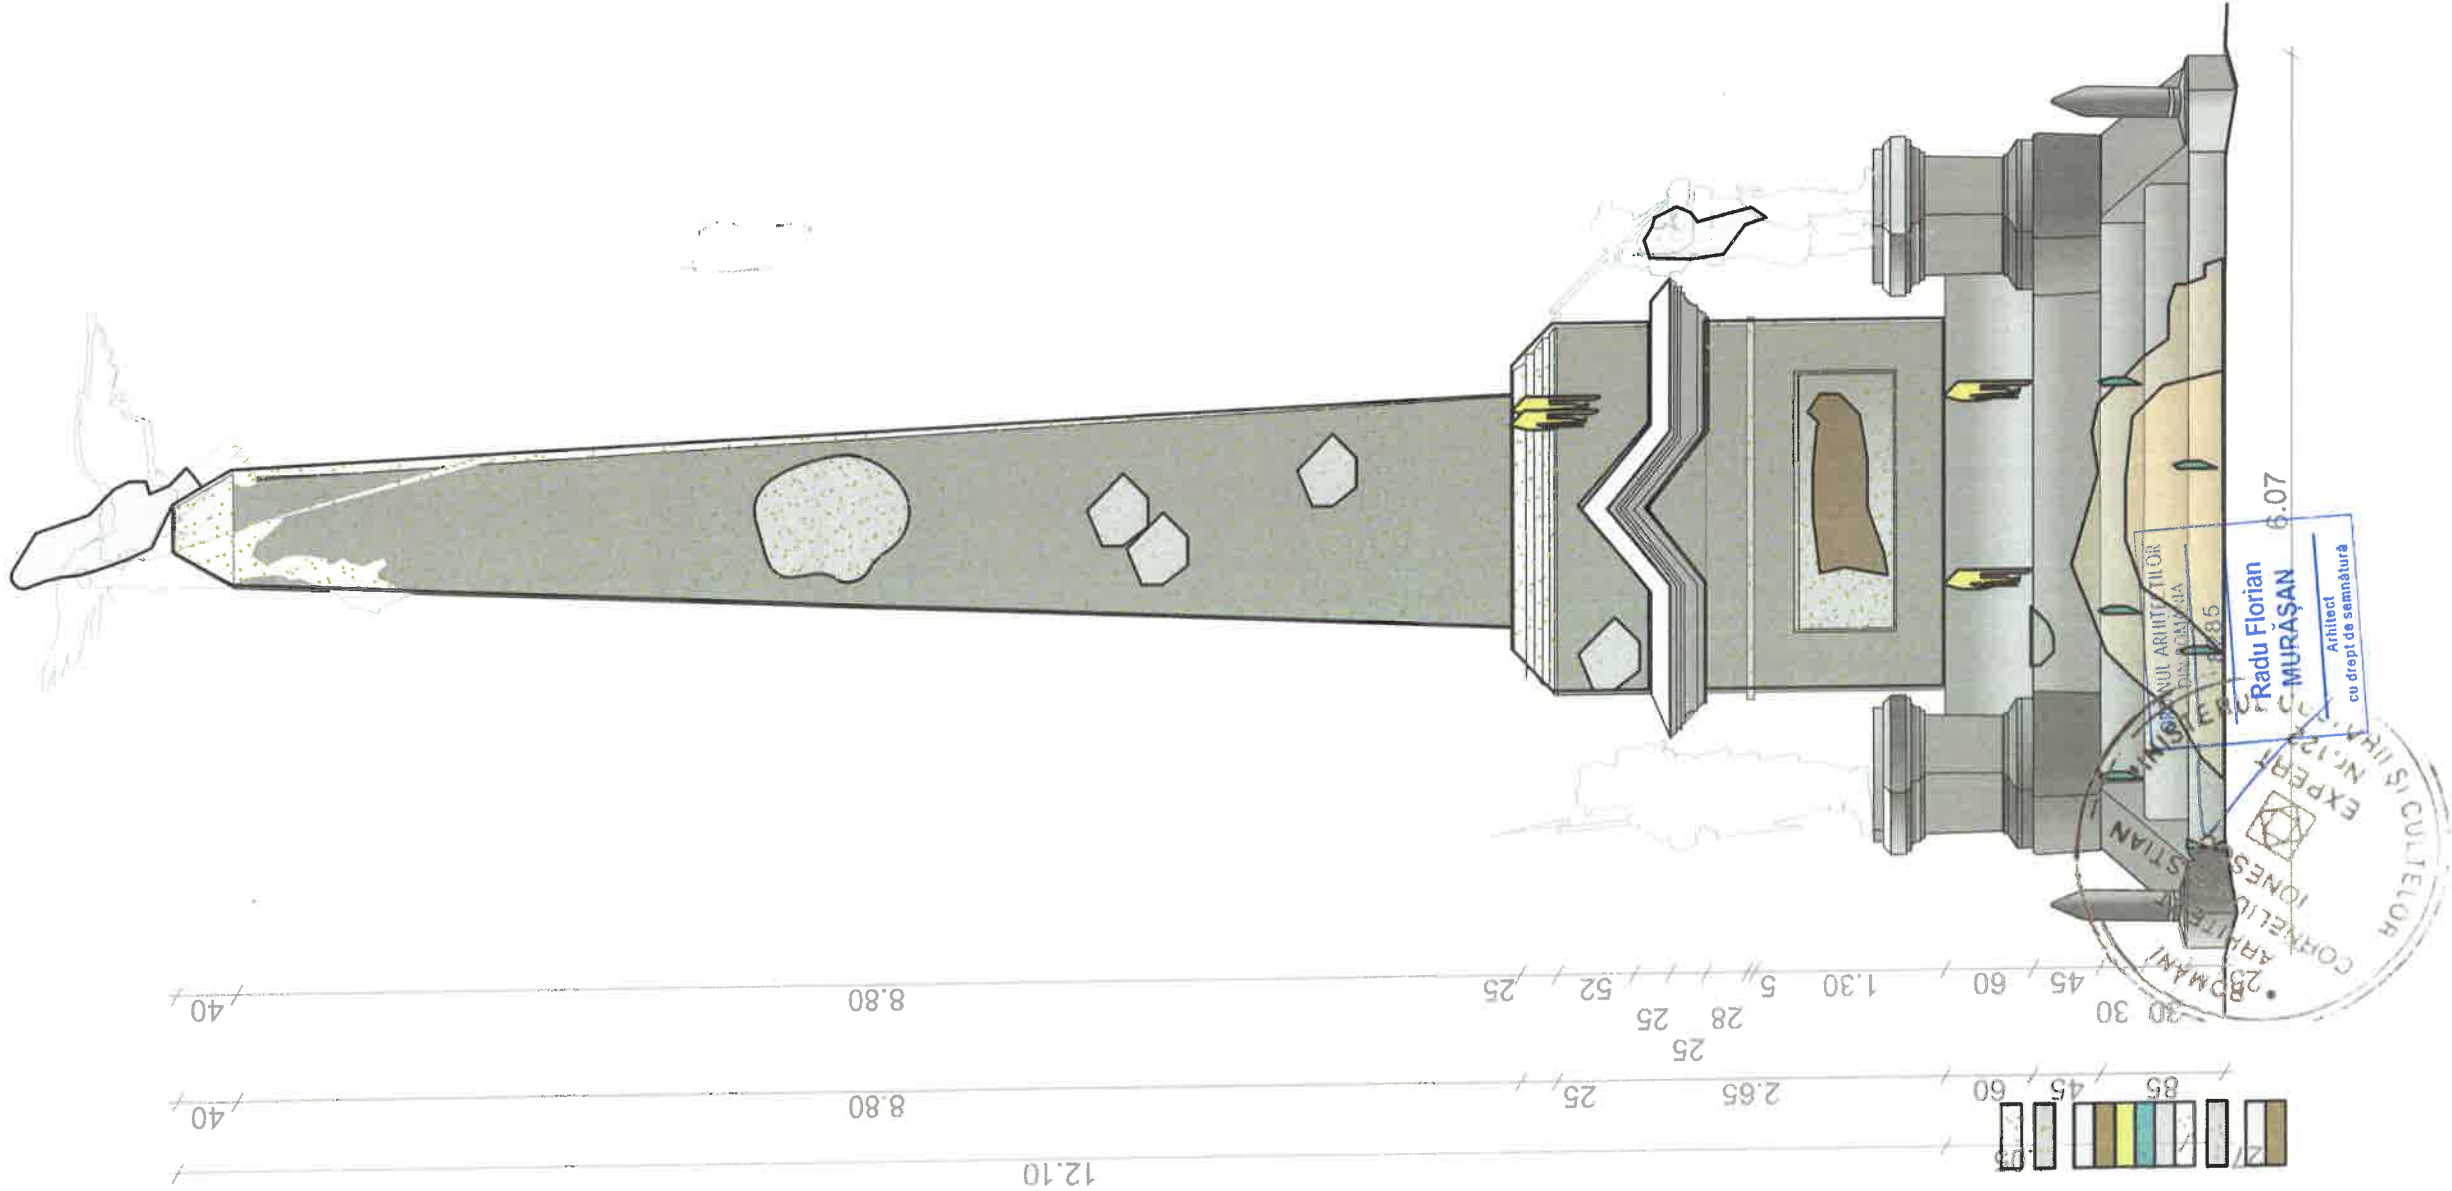
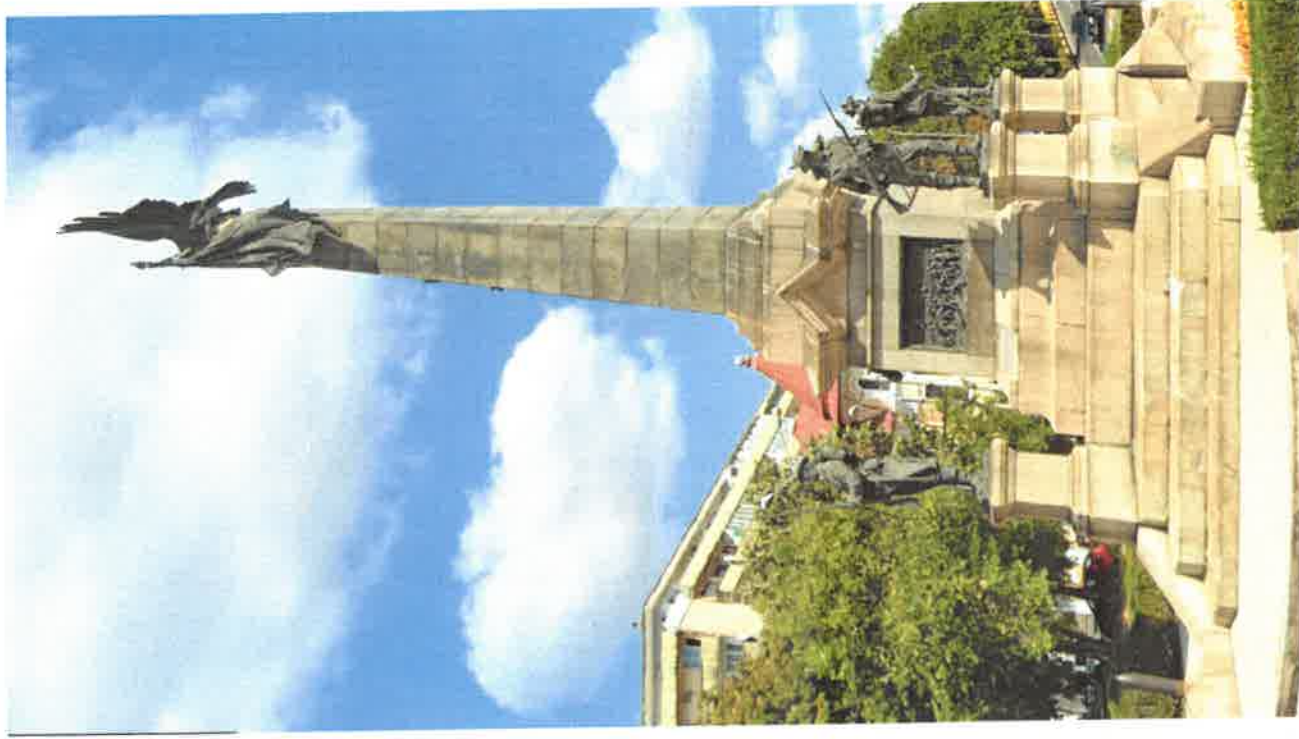
- Legenda degradări
- Depuneri de praf și poluare urbană
- Patină neuniformă ce alterează textura  
volumetrică a granitului
- Oxidare, patină necontrolată
- Depuneri care afectează lizibilitatea
- Elemente sparte
- Fisuri, desprinderi ale unor elemente
- Depuneri de praf și poluare urbană
- Patină neuniformă ce alterează textura  
și claritatea volumetrică a granitului
- Oxidare, patină necontrolată
- Depuneri care afectează lizibilitatea

1. Evaluarea stării de degradare  
Obeliscul din piatră (granit): Depuneri de praf și poluare urbană, surgeri atmosferice vizibile, patină neuniformă ce alterează textura și claritatea volumetrică a granitului.  
Elementele din bronz (vulturul, decorațiile, statuile): oxidare, patină necontrolată.  
Inscripțiile din bronz: coroziune, depuneri care afectează lizibilitatea.  
Contraforturile din granit: fisuri, desprinderi ale unor elemente.

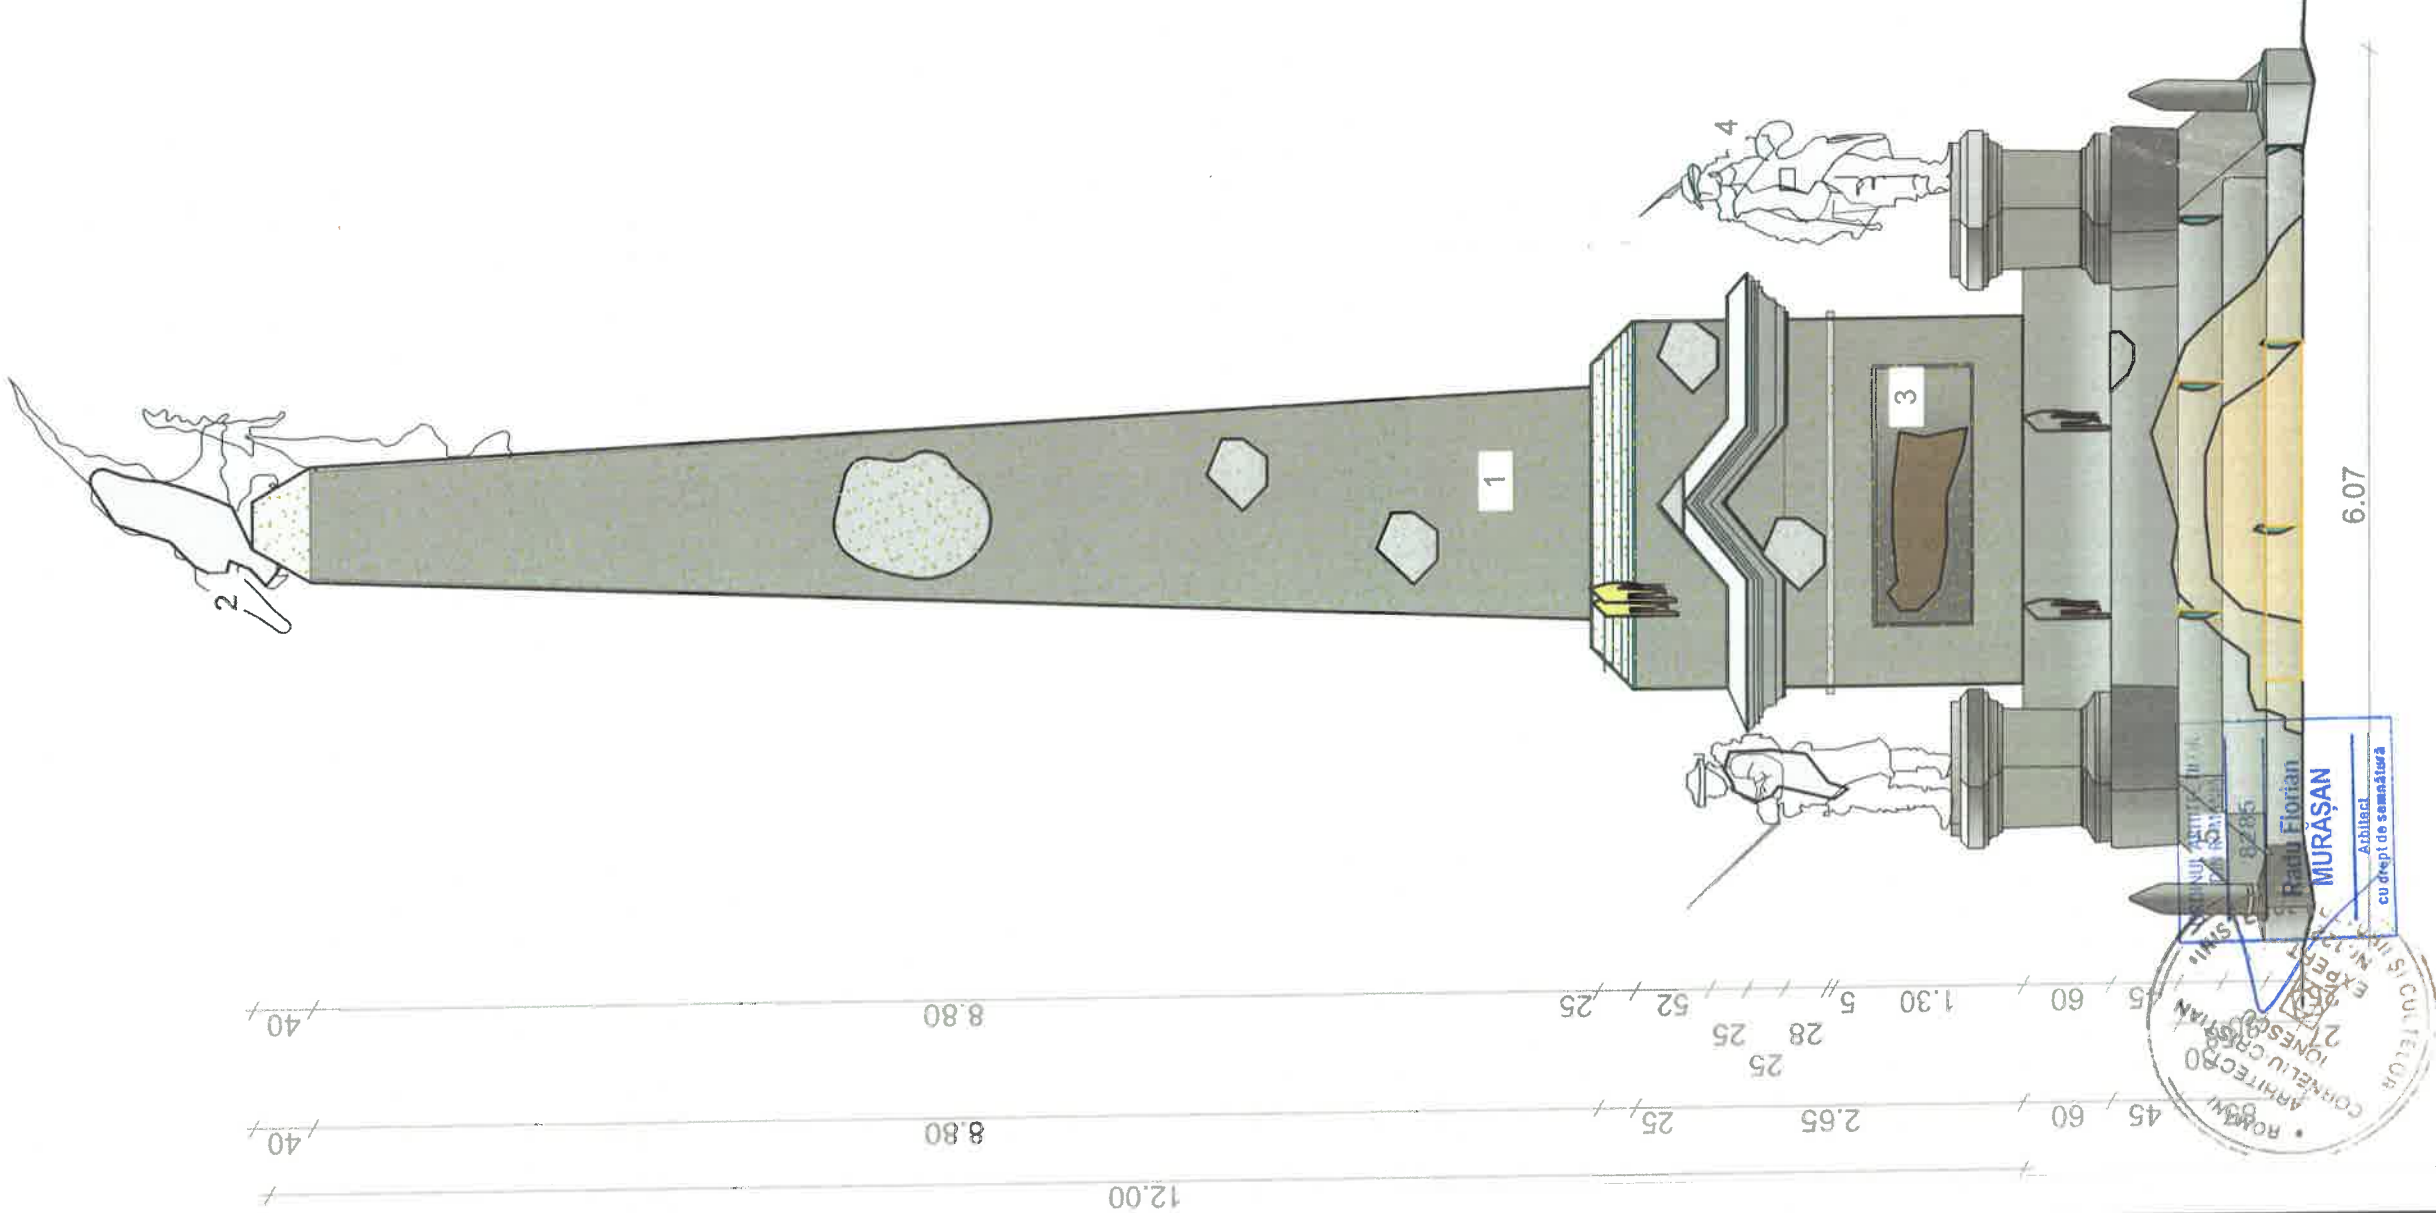
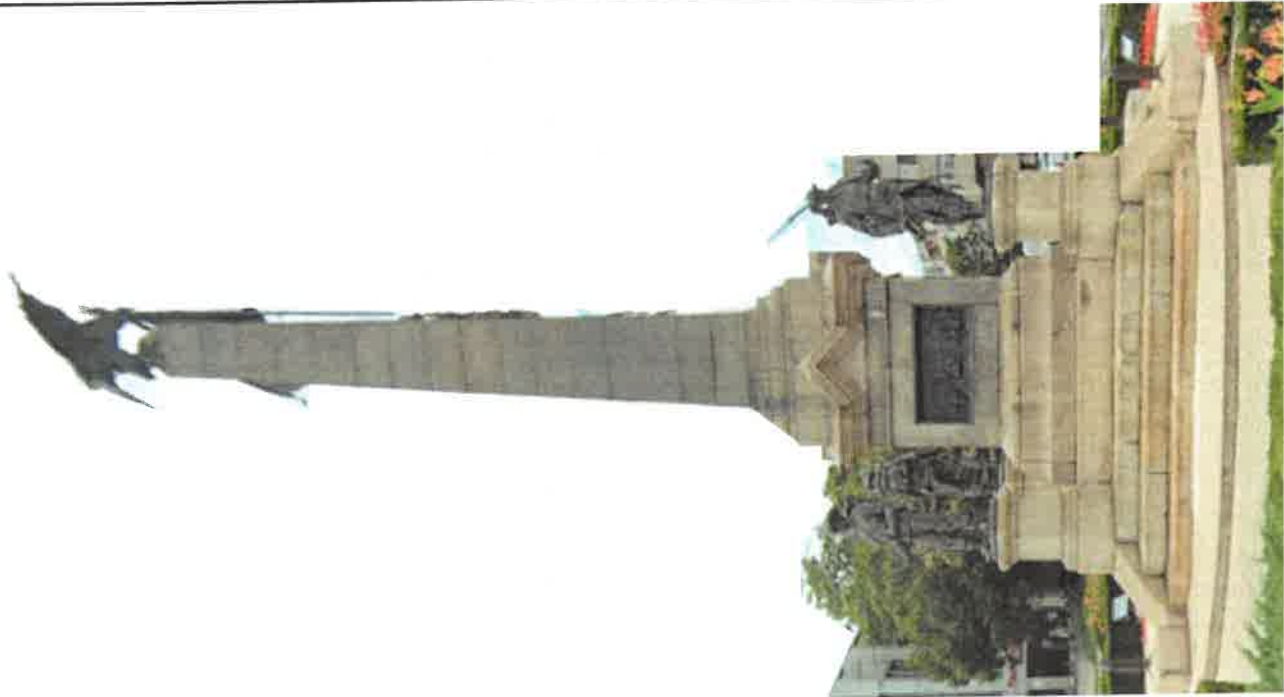
1. Evaluarea stării de degradare  
Obeliscul din piatră (granit): Depuneri de praf și poluare urbană, scurgeri atmosferice vizibile, patină neuniformă ce alterează textura și claritatea volumetrică a granitului.  
Elementele din bronz (vulturul, decorațiile, statuile): oxidare, patină necontrolată.  
Inscripțiile din bronz: coroziune, depuneri care afectează lizibilitatea.  
Contraforturile din granit: fisuri, desprinderi ale unor elemente.

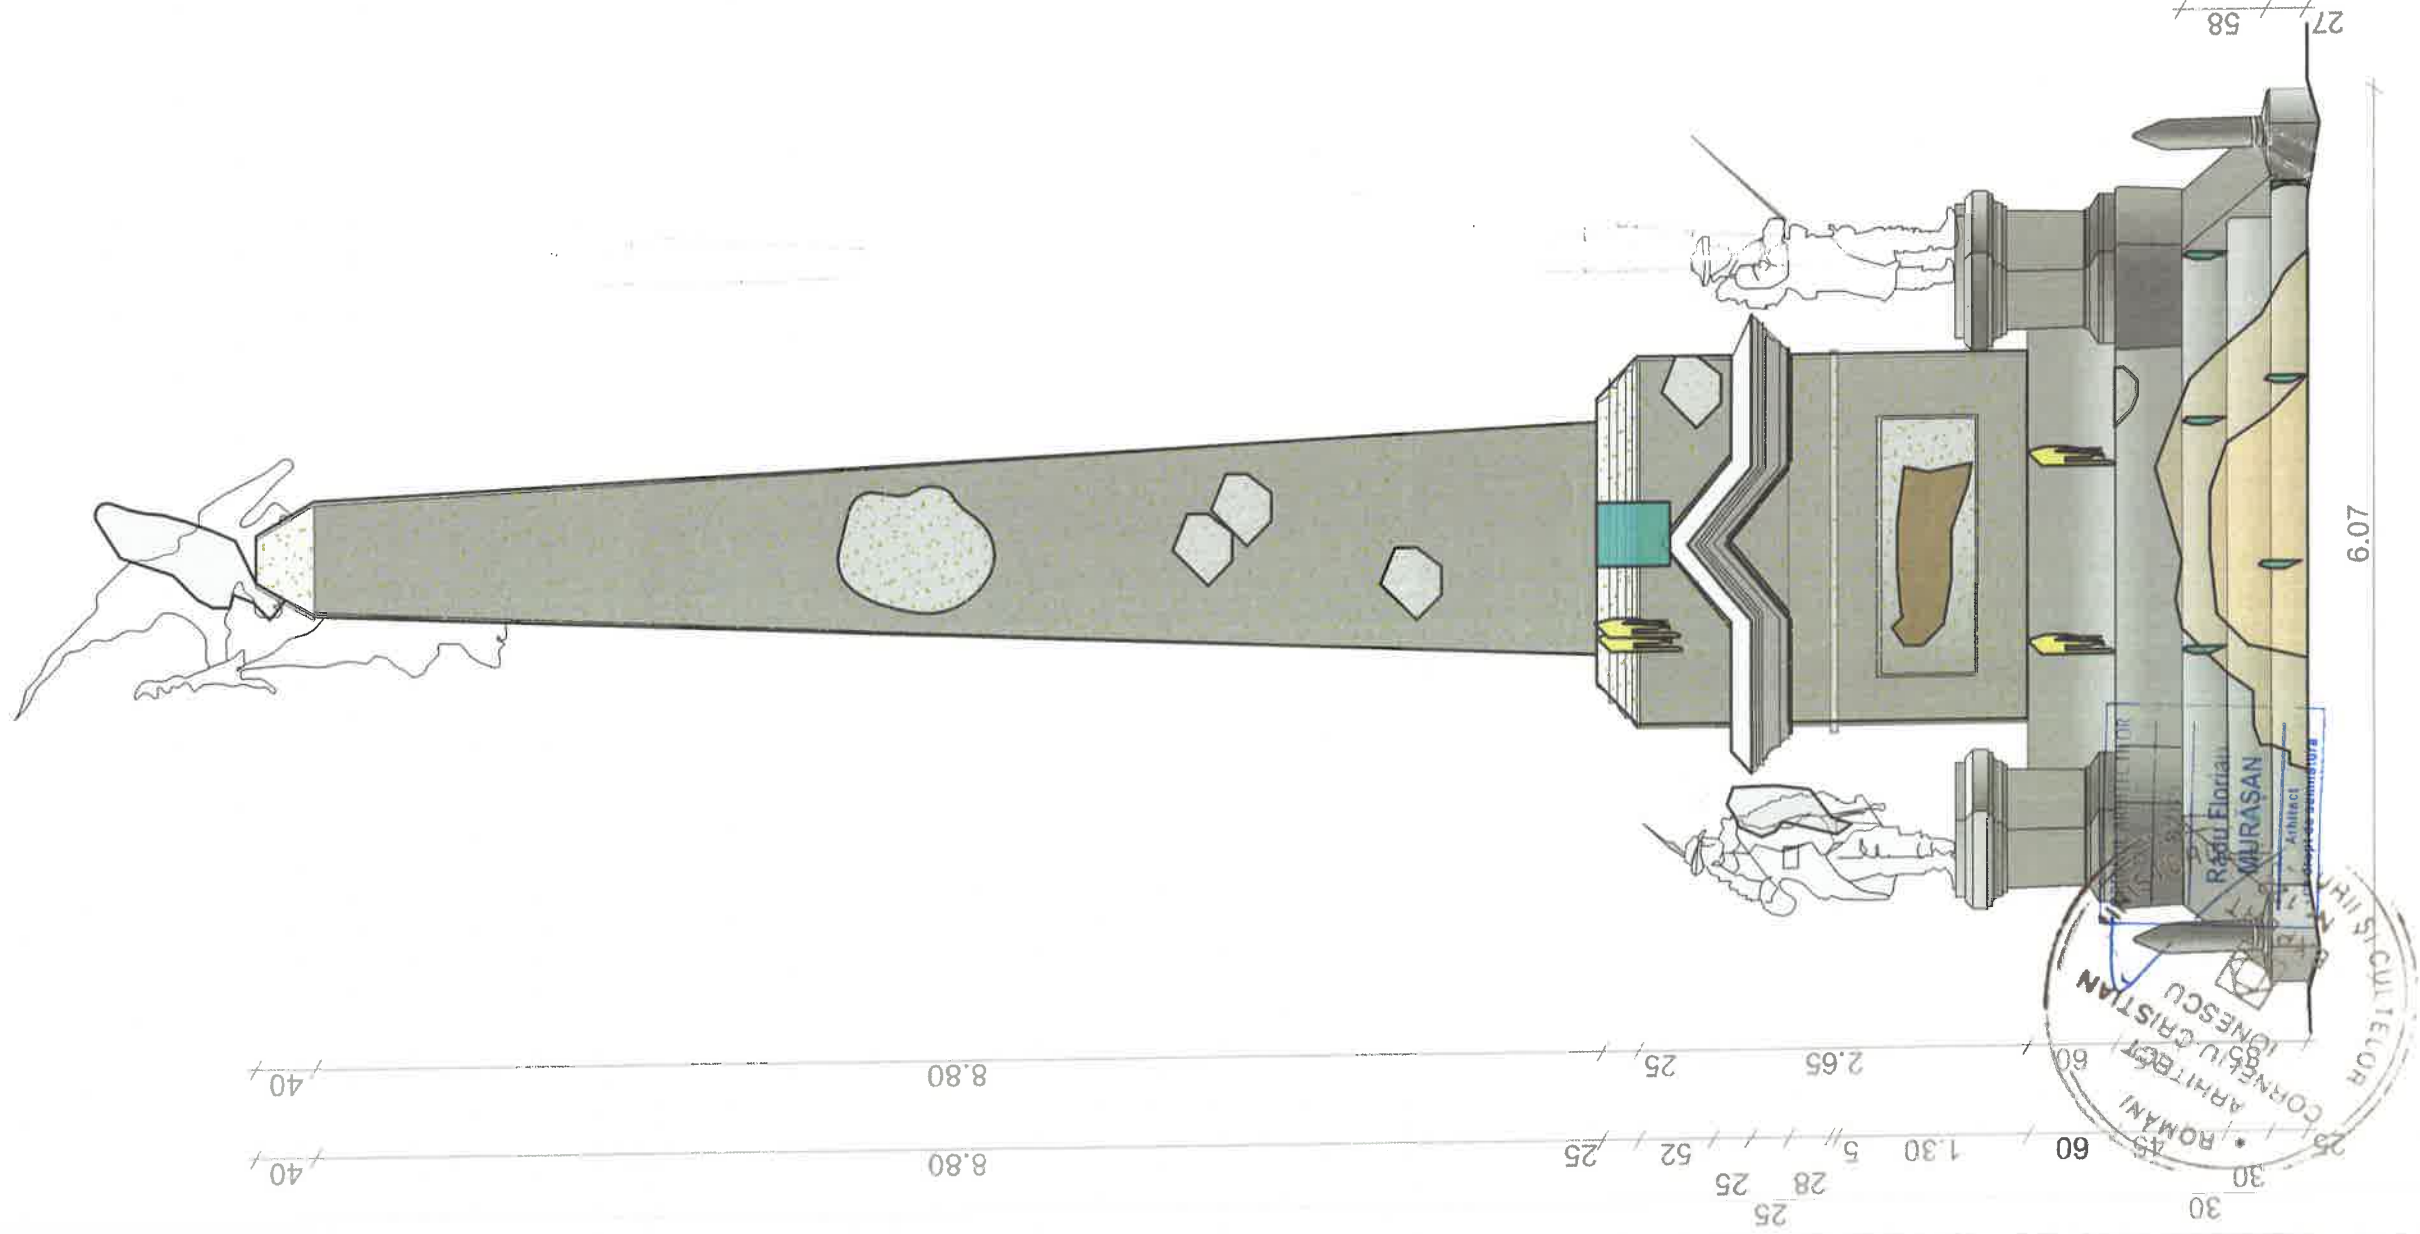
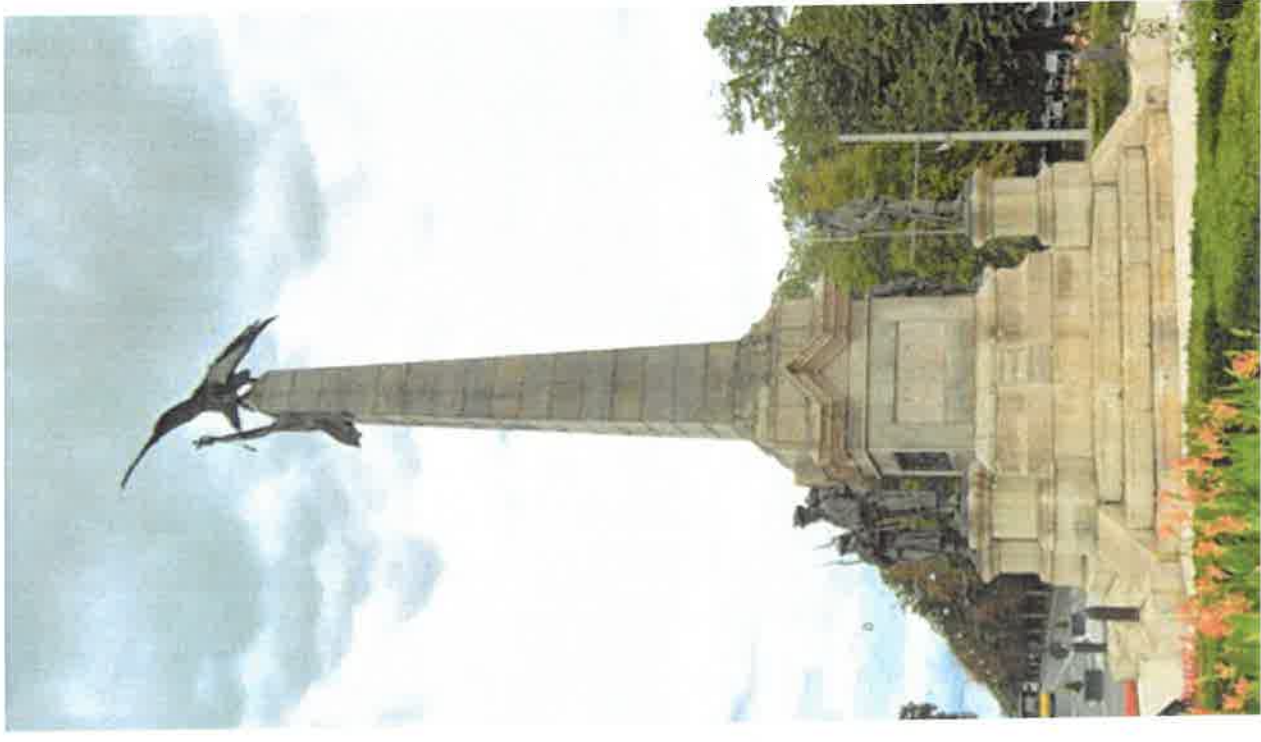
- Evaluarea stării de degradare**  
Obeliscul din piatră (granit): Depuneri de praf și poluare urbană, scurgeri atmosferice vizibile, patină neuniformă ce alterează textura și claritatea volumetrică a granitului.  
Elementele din bronz (vulturul, decorațiile, statuile): oxidare, patină necontrolată.  
Inscripțiile din bronz: coroziune, depuneri care afectează lizibilitatea.  
Contraforturile din granit: fisuri, desprinderi ale unor elemente.

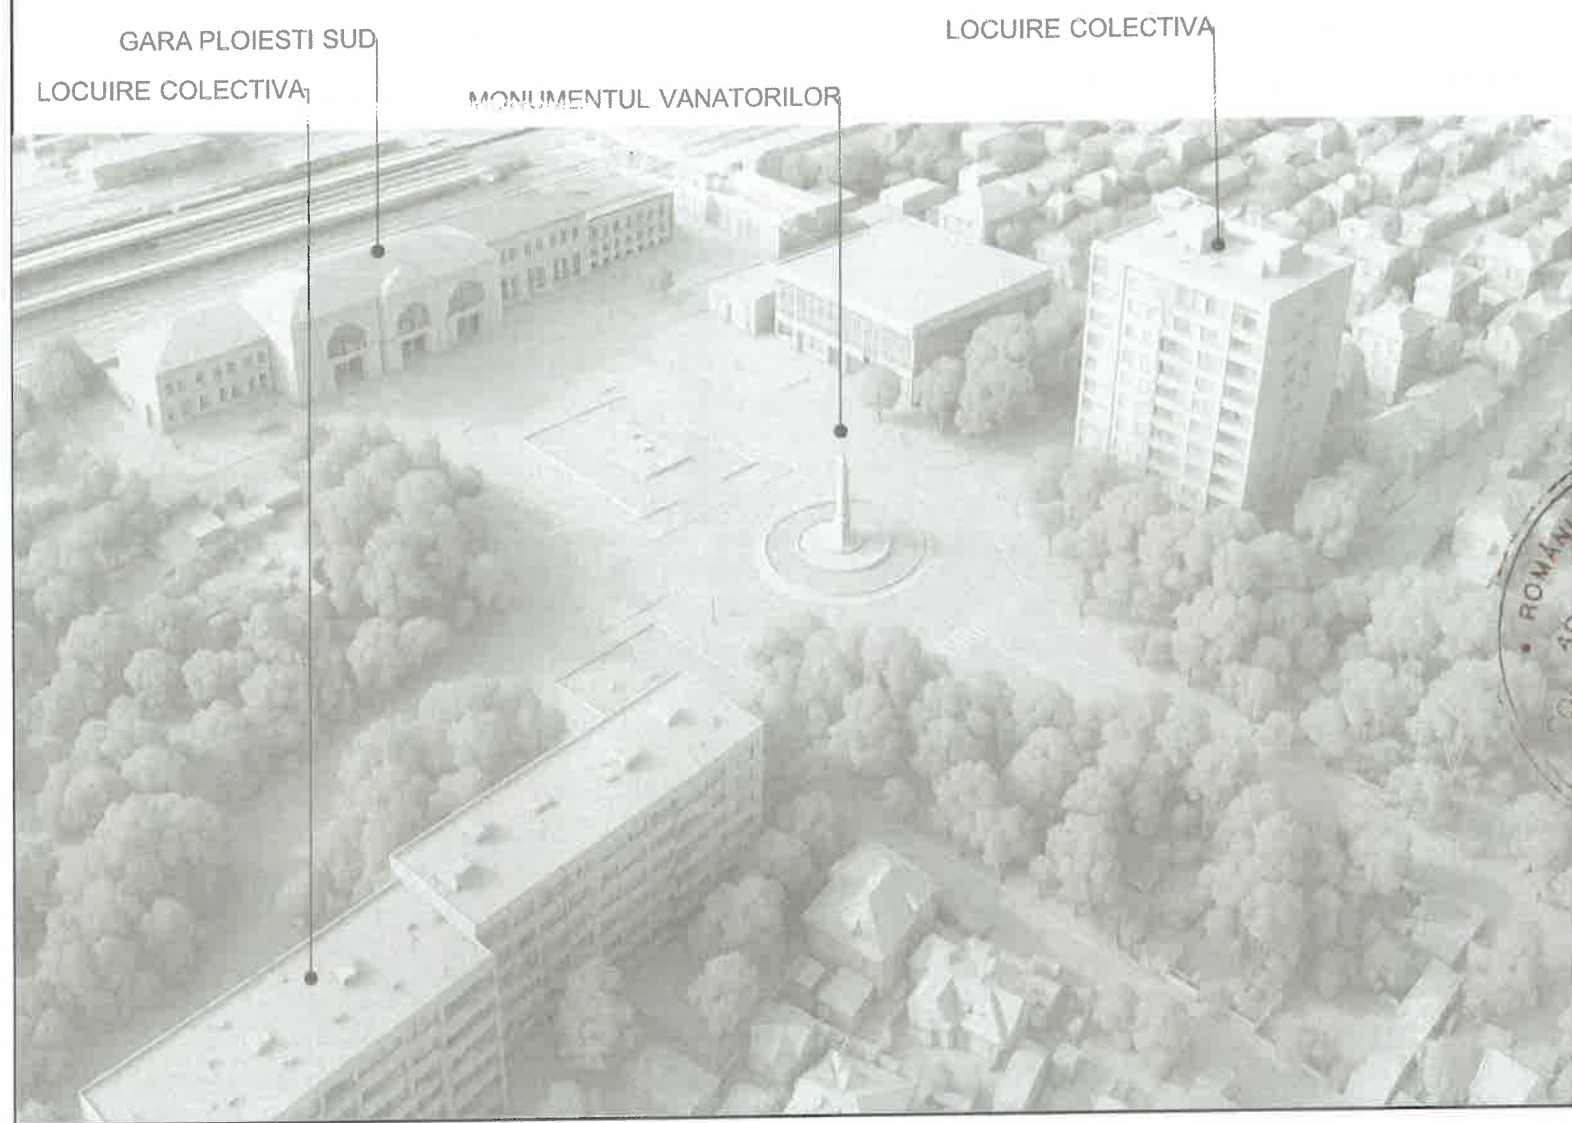
**NOTA**  
Monumentul nu respectă principiul de figură-fond, fiind insuficient evidențiat în contextul urban actual. Din cauza amplasării și a densității vizuale a fondului construit din jur, silueta sa monumentală se pierde în peisajul orașului, afectând lizibilitatea compoziției și diminuând impactul vizual și simbolic al ansamblului.

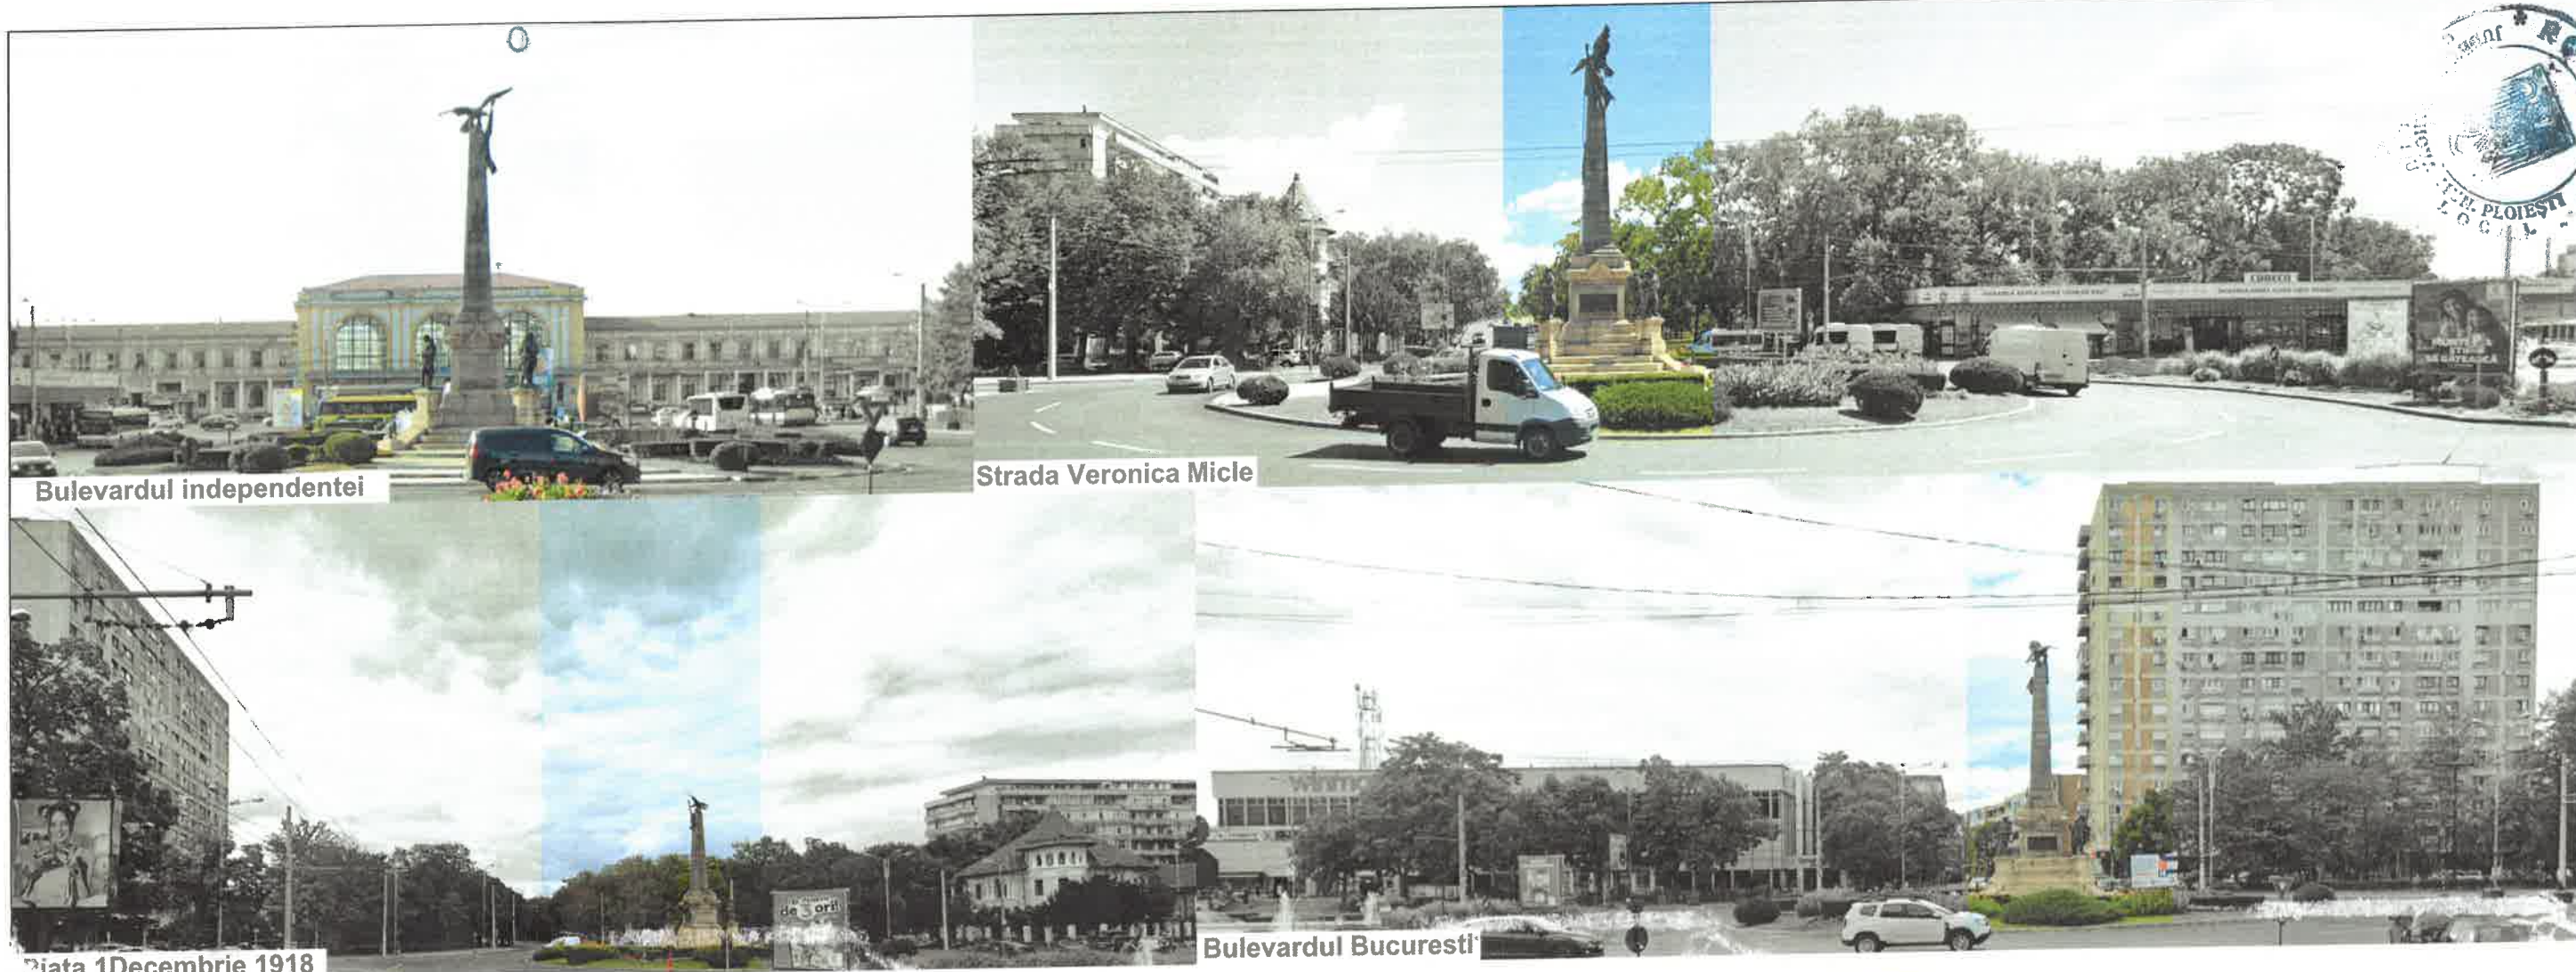
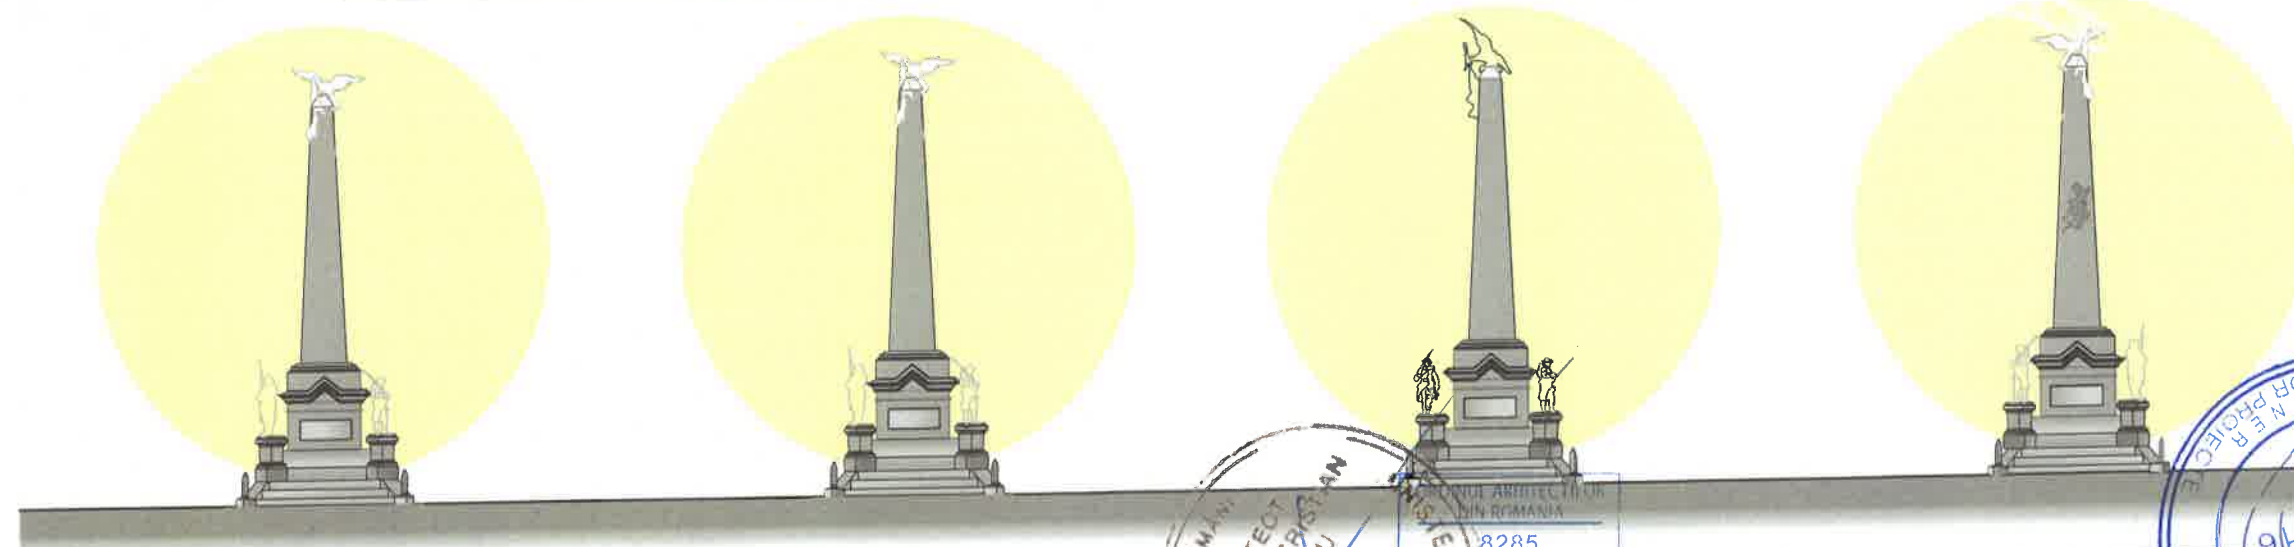
**NOTA**  
Monumentul nu respectă principiul de figură-fond, fiind insuficient evidențiat în contextul urban actual. Din cauza amplasării și a densității vizuale a fondului construit din jur, silueta sa monumentală se pierde în peisajul orașului, afectând lizibilitatea compoziției și diminuând impactul vizual și simbolic al ansamblului.
