## **REFERAT**

Privind verificarea de calitate la cerințele A4.2 B2.2 D2.2 a obiectului:

**„Amenajarea zonei aferente pâ râului Dâmbu prin lucrări de decolmatare, cât și reabilitarea și amenajarea malurilor pâ râului și a zonelor adiacente”**

**Poduri/pasarele pietonale peste pâ râul Dâmbu**

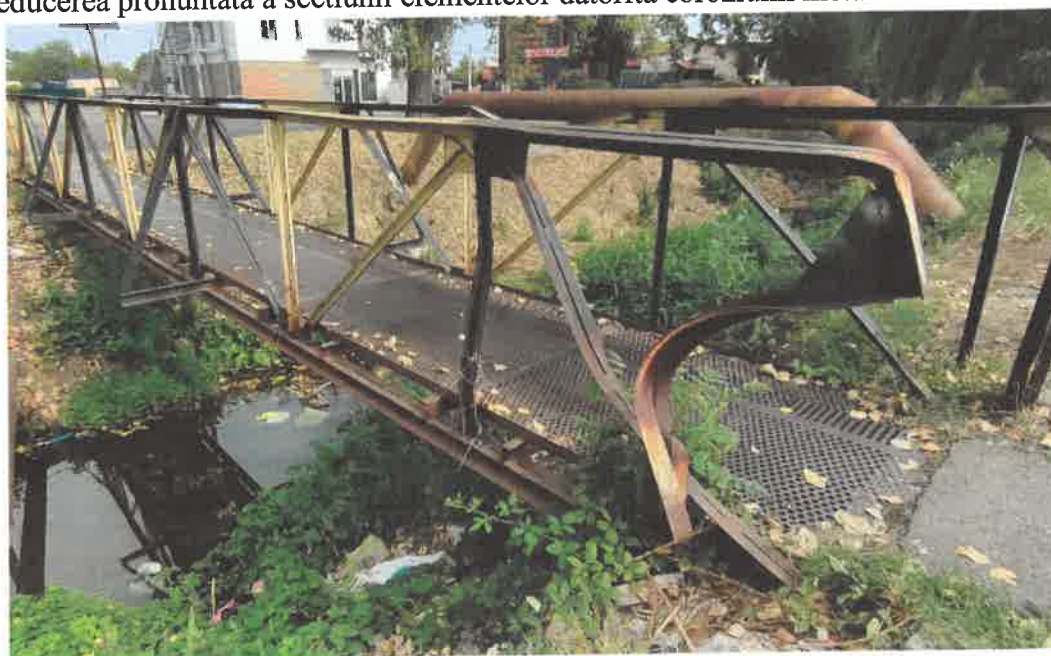
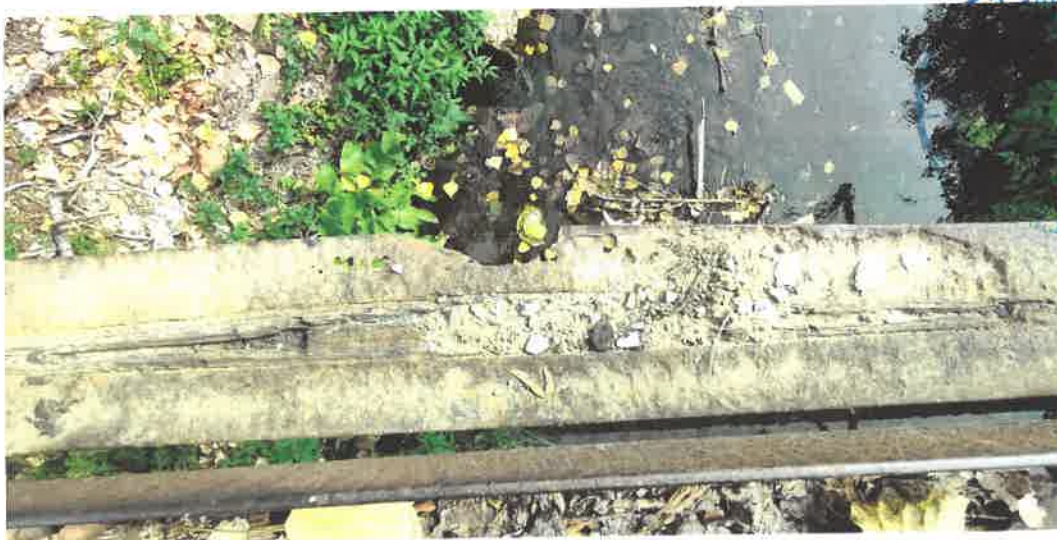
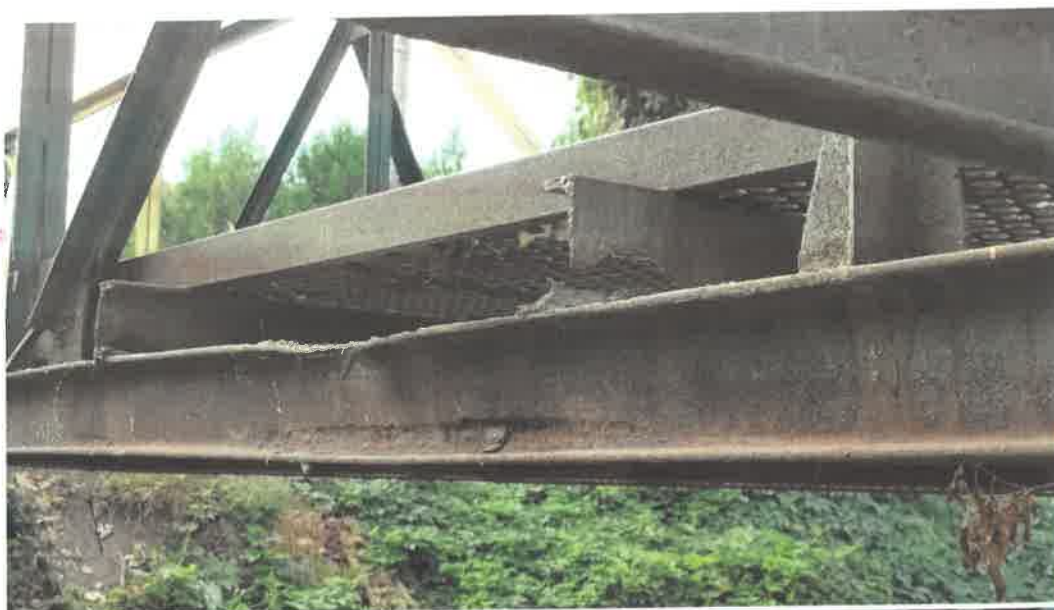
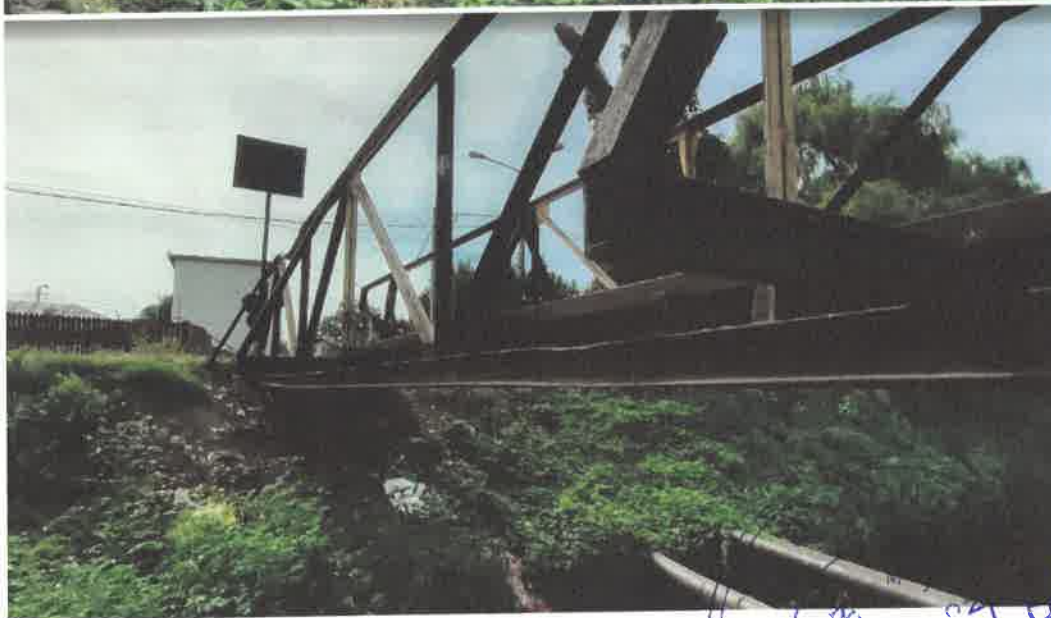
- pete de rugină, scurgeri de oxid de Fe (rugină);
- culoare neuniformă, mătuire, exfolieri;
- "cutii" de praf, moloz, depuneri;
- zone inaccesibile pentru control și întreținere;
- suduri slabite, ruginite;
- degradarea protecției anticorozive;
- lovituri locale;
- coroziunea metalului în puncte, de profunzime și/sau între piese;
- deformatii locale ale pieselor datorita coroziunii
- reducerea pronuntata a sectiunii elementelor datorita coroziunii metalului.

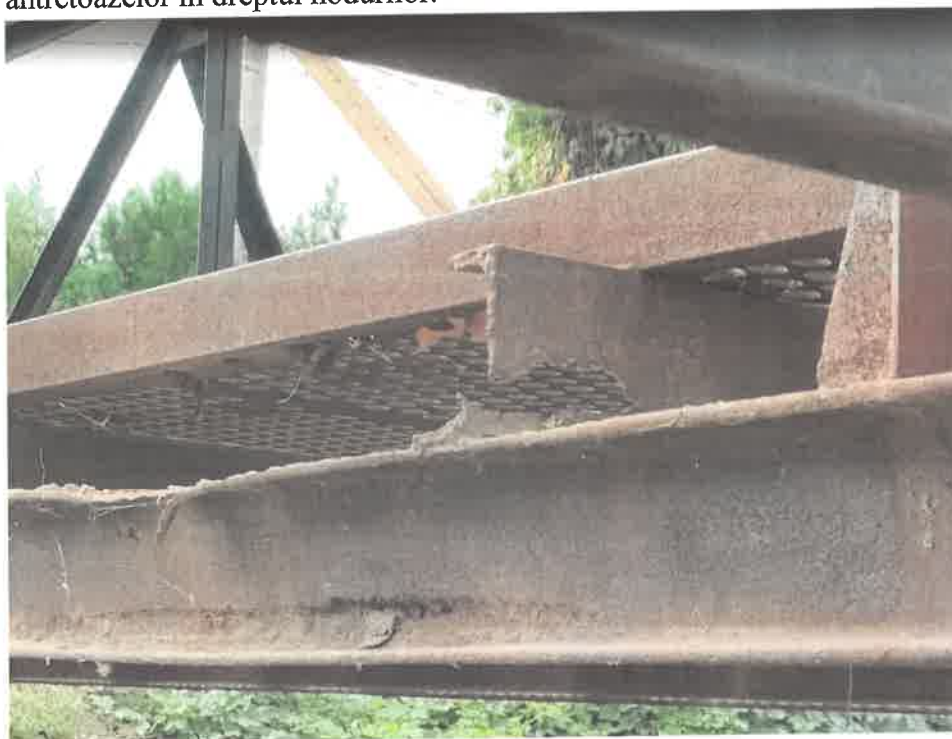
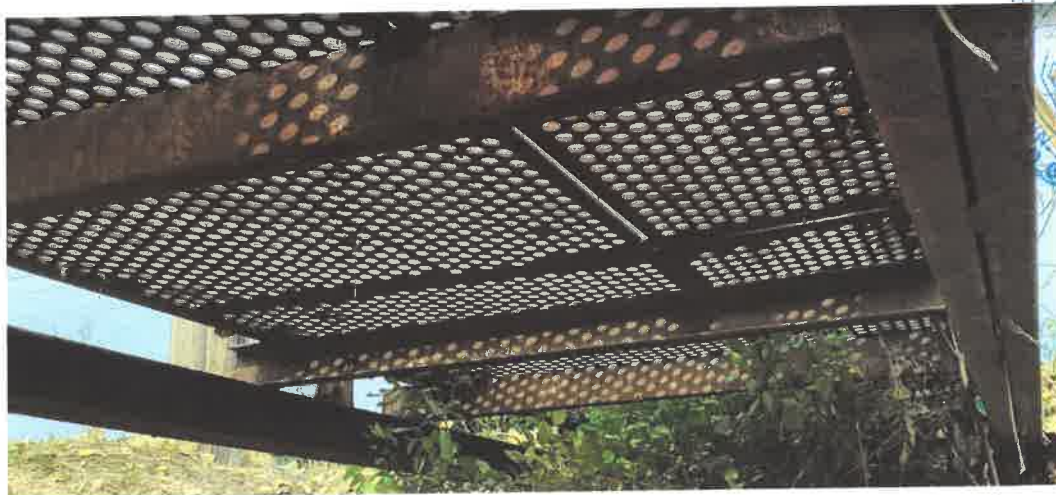
- pete de rugină, scurgeri de oxid de Fe (rugină);
- culoare neuniformă, mătuire, exfolieri;
- "cutii" de praf, moloz, depuneri;
- zone inaccesibile pentru control și întreținere;
- suduri slabite, ruginite;
- neplaneități ale elementelor structurale, neetanșeități între elemente/piese ale structurii;
- degradarea protecției anticorozive;
- lovituri locale;
- coroziunea metalului în puncte, de profunzime și/sau între piese;
- deformatii locale ale pieselor datorita coroziunii
- reducerea pronuntata a sectiunii elementelor datorita coroziunii metalului;
- lipsa antretoazelor in dreptul nodurilor.

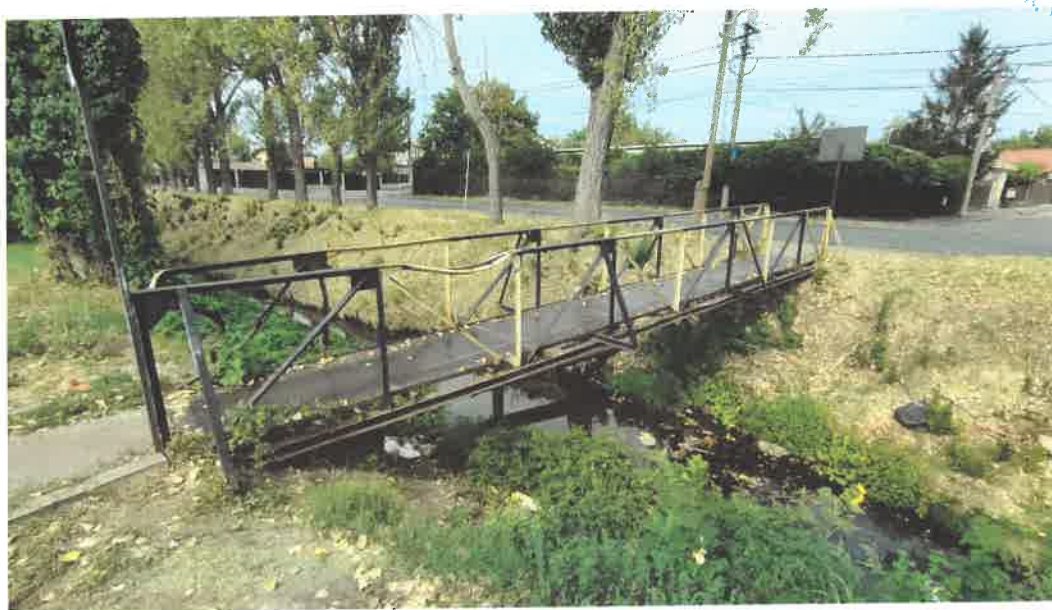
**Racordarea cu terasamentele** se realizeaza cu ajutorul taluzelor din pamant insa acestea nu sunt protejate corespunzator, taluzele au tendinta de rupere / cedare.

Lipsesc casiurile si scarile de acces sub pasarela.

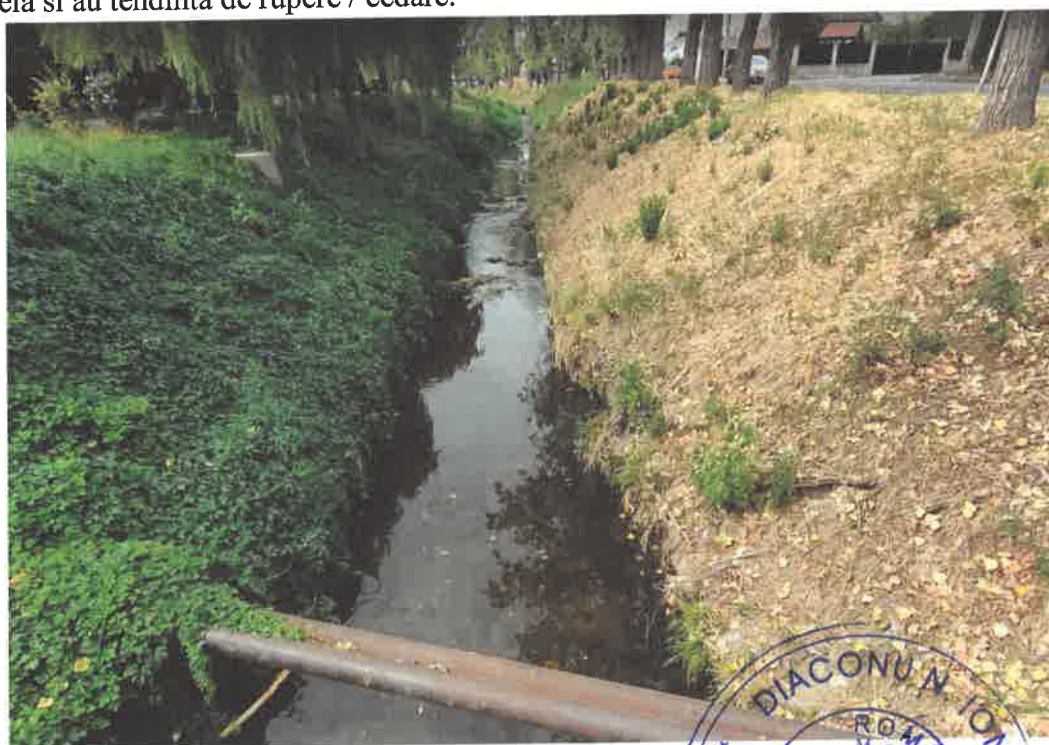
Vedere albie in amonte

In zona pasarelei pietonale albia paraului Dambu a fost amenajata insa, in prezent, aceasta este degradata, acoperita de vegetatie si deseuri, iar talvegul are tendinta de coborare.

Malurile sunt din taluze din pamant pe ambele parti ale paraului, atat in amonte cat si in aval de pasarela si au tendinta de rupere / cedare.

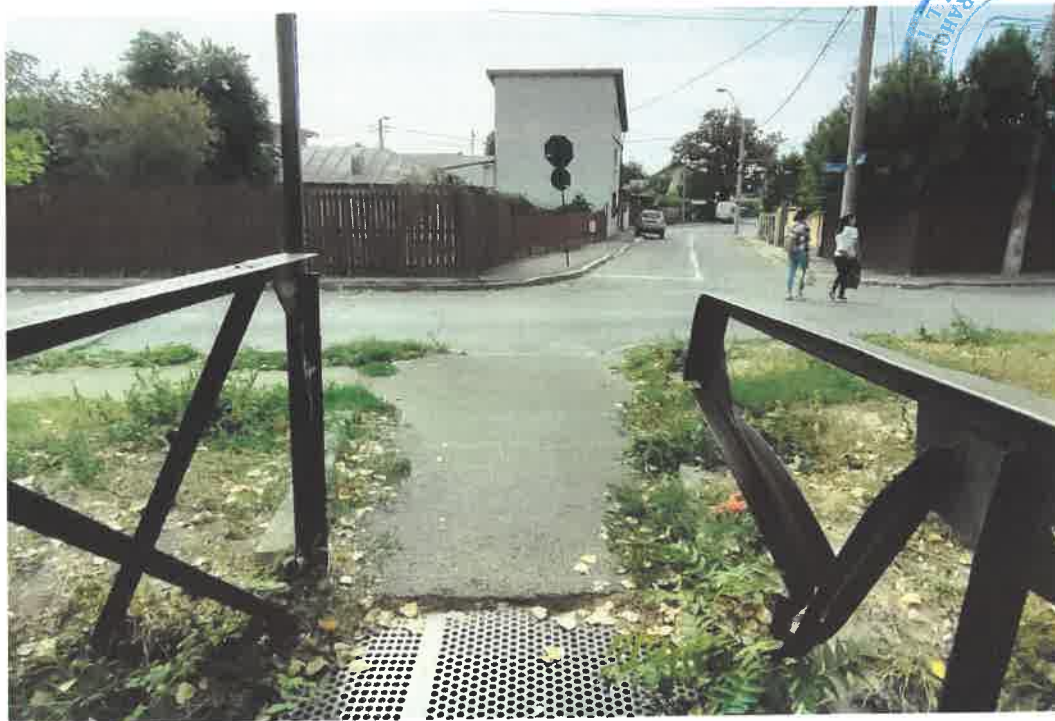
*Rampa dinspre strada Cornatel*

**Rampele de acces** la pasarela pietonala sunt constituite din trotuarul strazii Cornatel, pe malul drept, respectiv de acostamentul strazii Apelor, pe malul stang. Calea pe rampe este din beton asfaltic (rampa dinspre strada Cornatel) respectiv din pamant (rampa dinspre strada Apelor). Calea pe rampe este degradata.

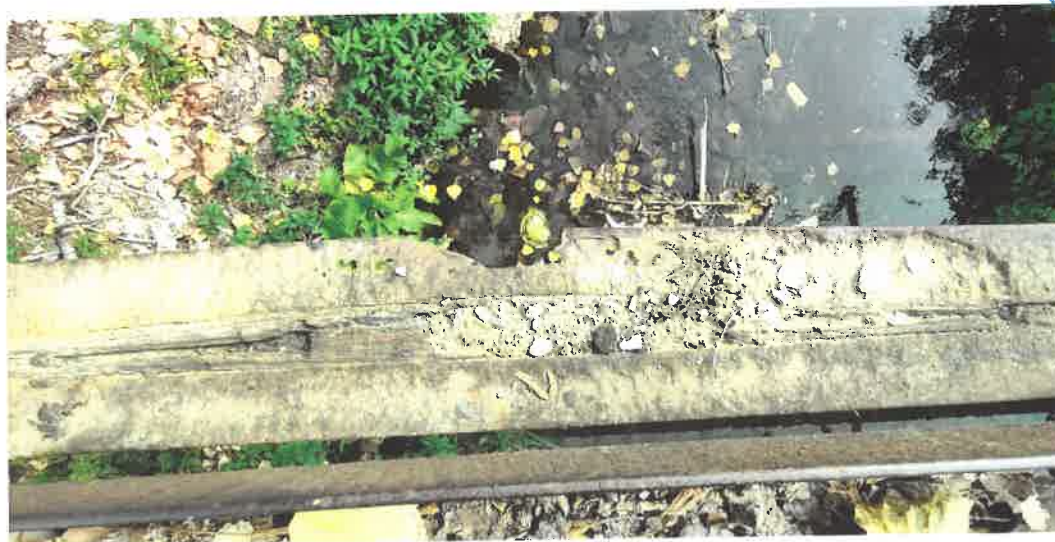
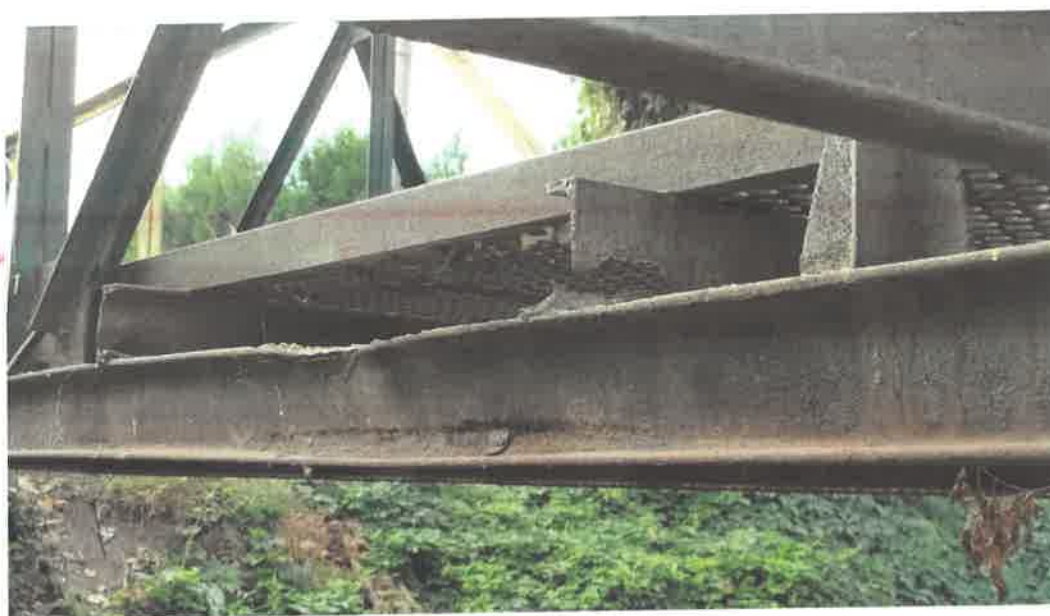
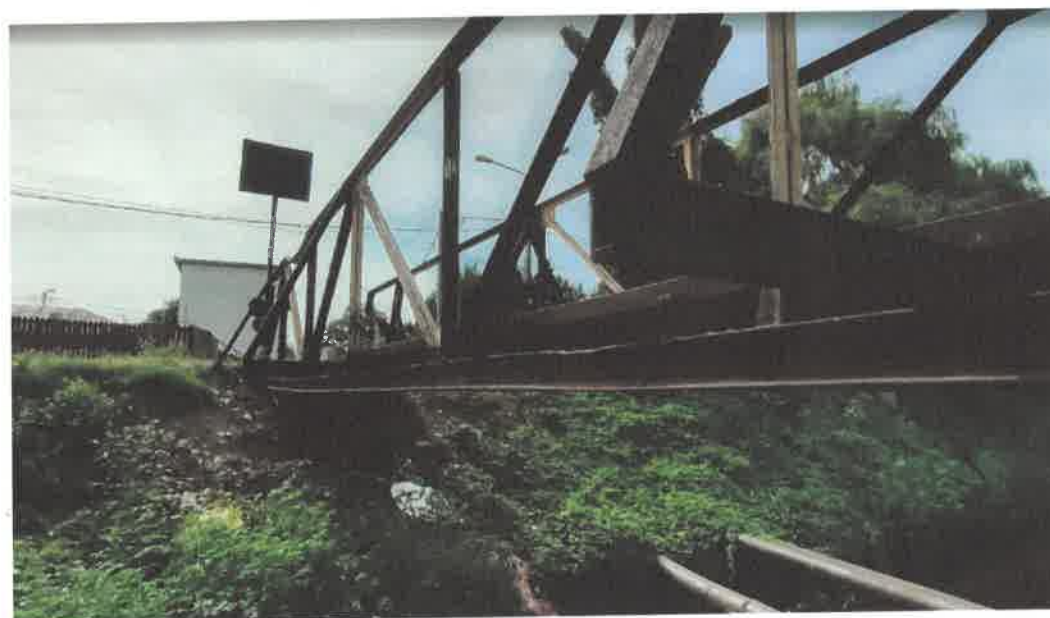
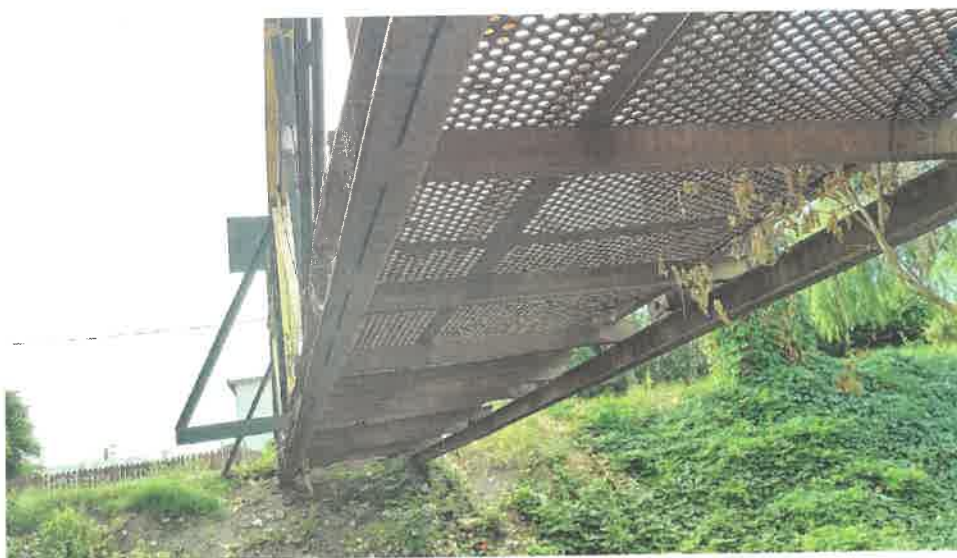
Foto 6, 7, 8, 9, 10: Vedere suprastructura degradata

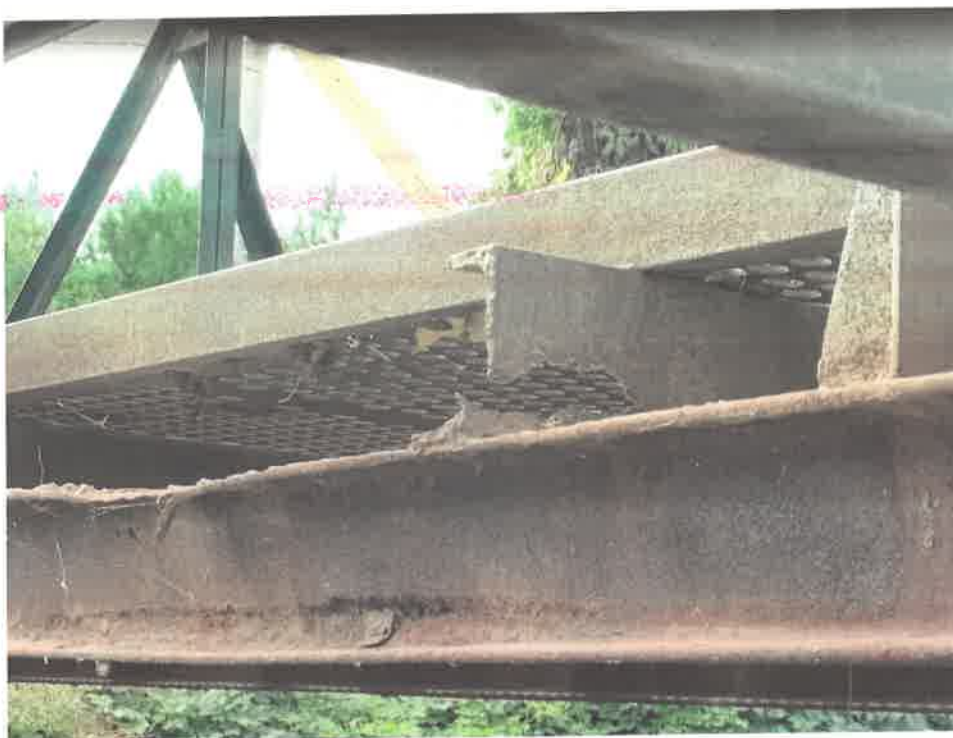
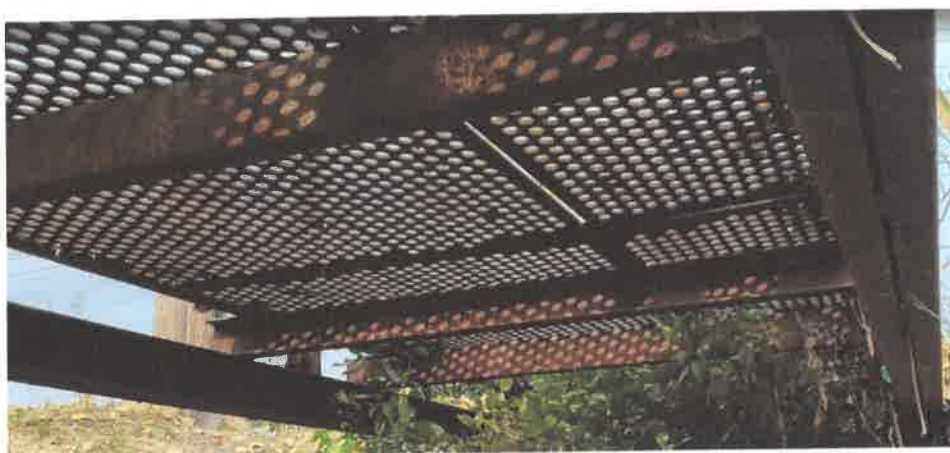
Foto 11, 12: Vedere elemente de rezistentă ce susțin calea – elemente metalice, anetretoaze

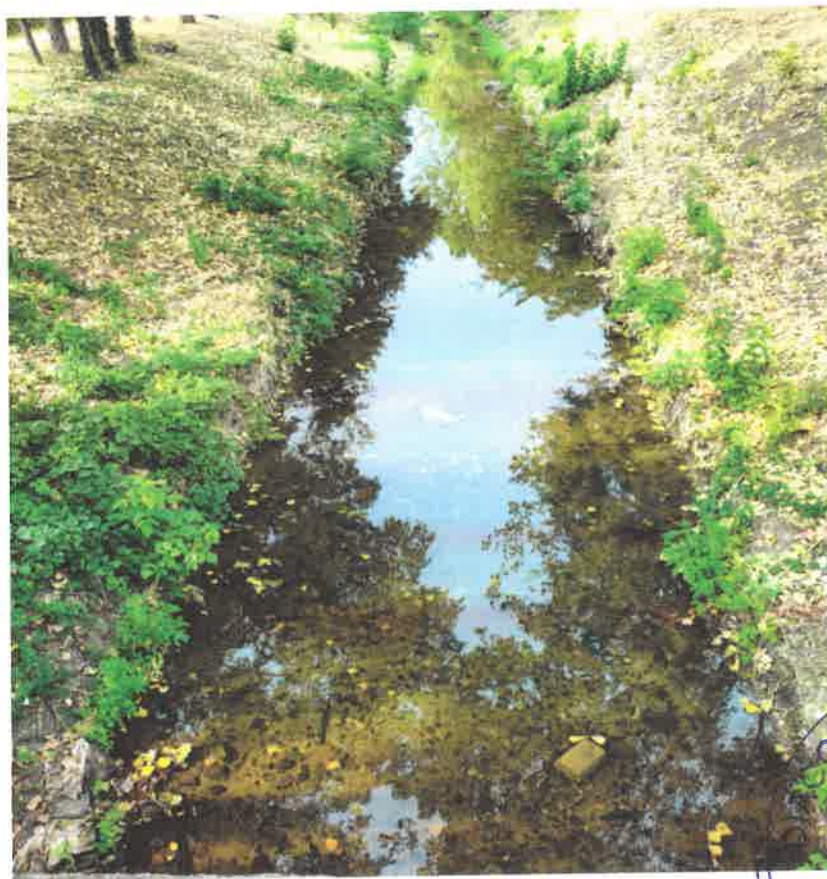
*Vedere albie in amonte*

In zona pasarelei albia paraului Dambru a fost amenajata in sa, in prezent aceasta este degradata si acoperita de vegetatie si deseuri.

Malurile sunt din taluze din pamant pe ambele parti ale paraului, atat in amonte cat si in aval de pasarela.

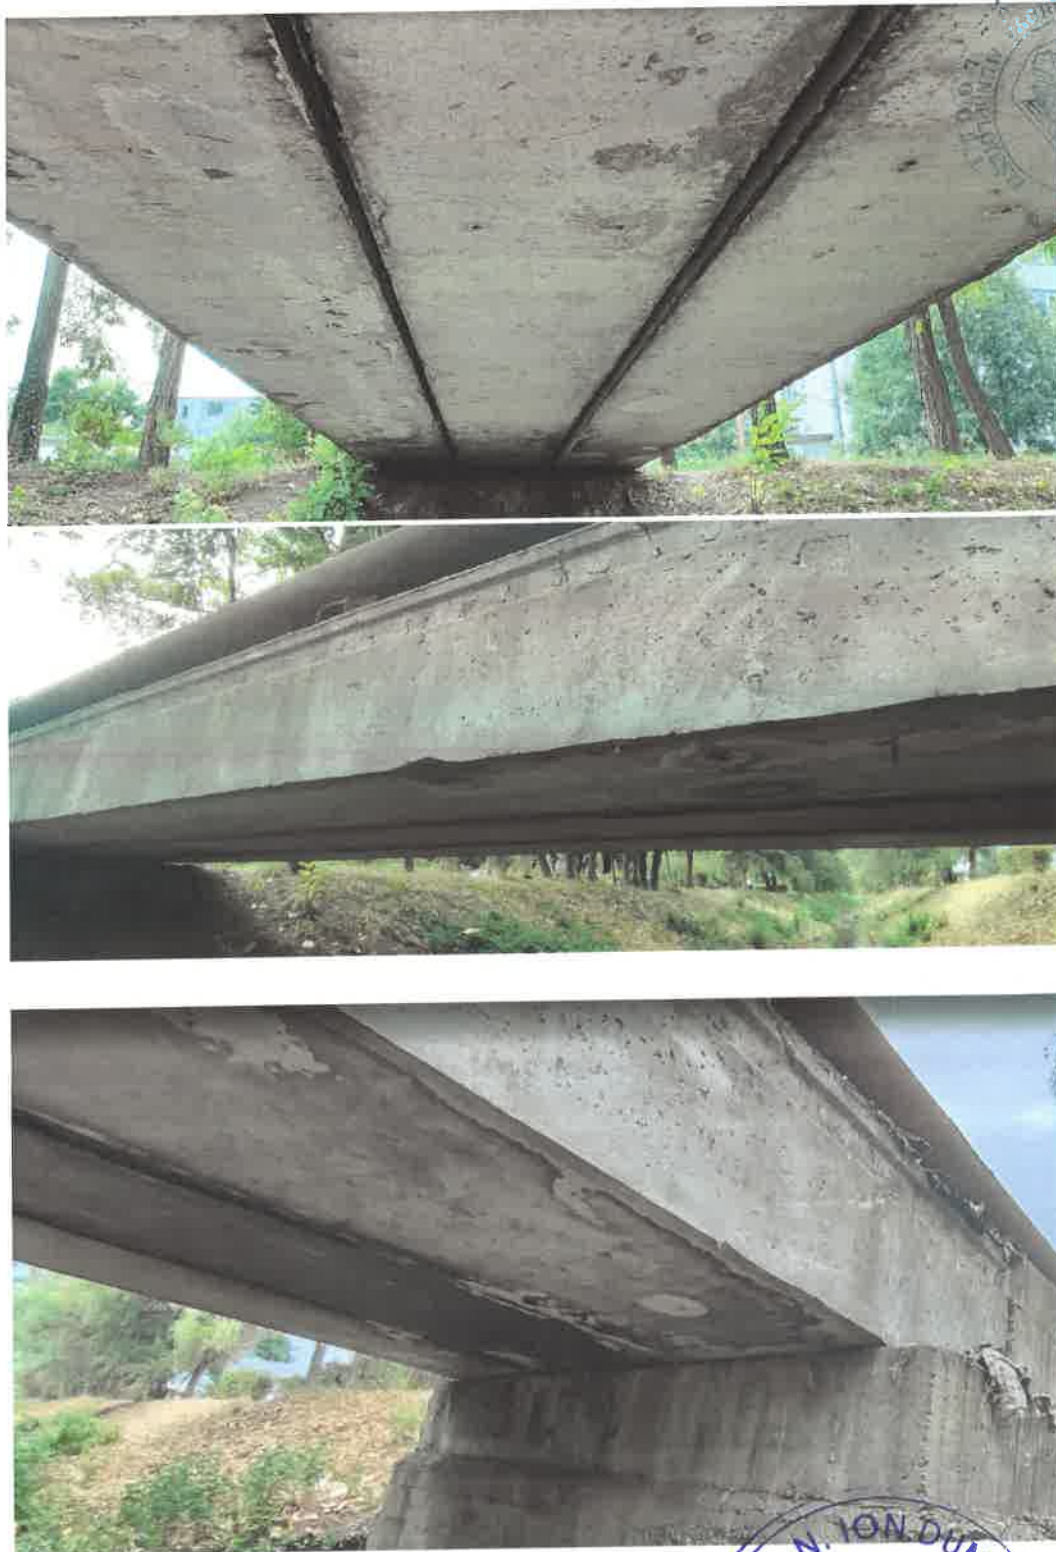
- infiltrații, eflorescențe, coroziunea betonului;
- neuniformități, armături neacoperite;
- fisuri;
- ciobituri, pete de rugină la intrados, pete umede;
- culoare neuniformă a suprafeței betonului;
- aspect prăfuit al betonului;
- faianțari, muchii deteriorate;
- armatura vizibilă;
- rosturi nematate între fasciile cu goluri;
- lipsa picuratorilor a dus la prelingerea apei pe fasciile marginale și degradarea acestora;
- lipsa protecției anticorozive.

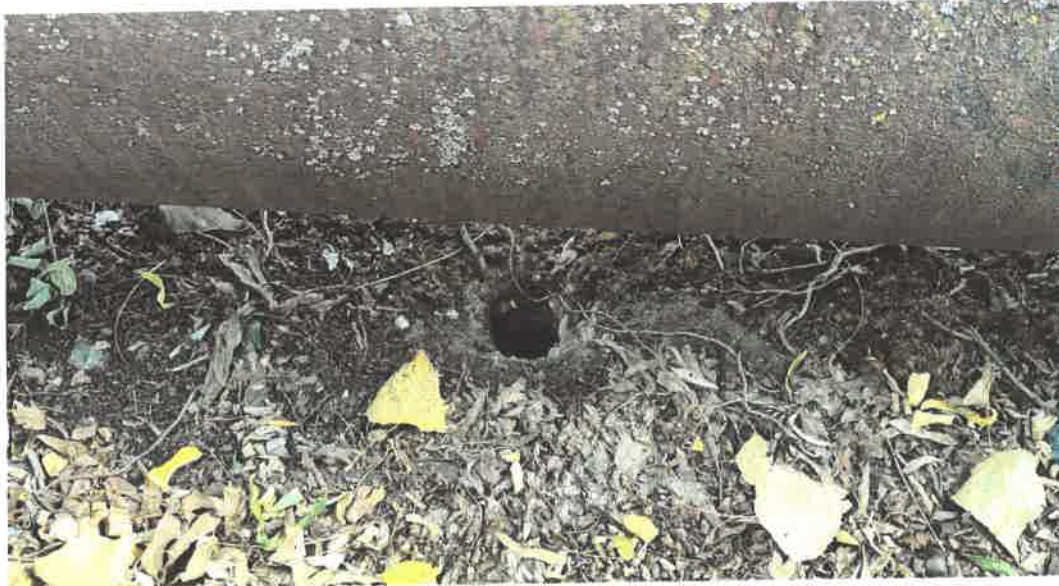
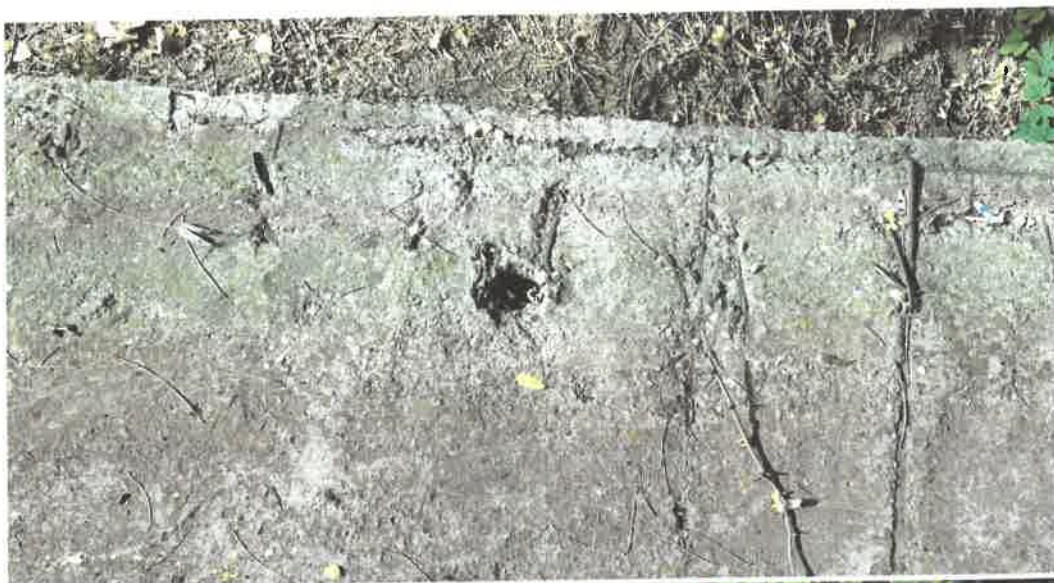
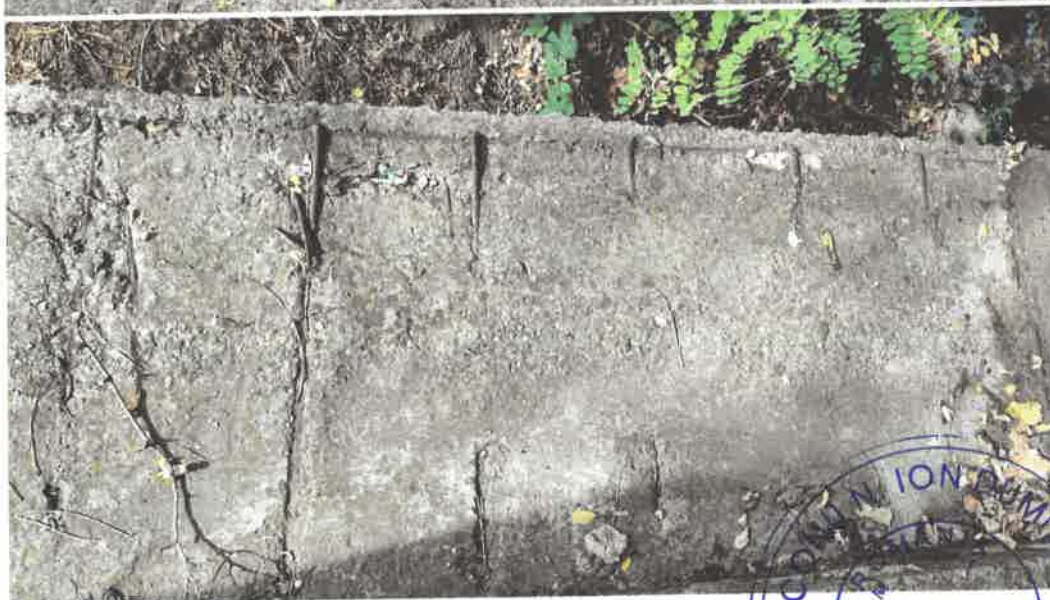
Fasiile cu goluri laterale ce sunt utilizate si pentru sustinerea conductelor de utilitati prezinta degradari de portiuni extinse, gauri la fata superioara, elemente metalice ancorate in fasie, depuneri de materiale solide, armatura vizibila.

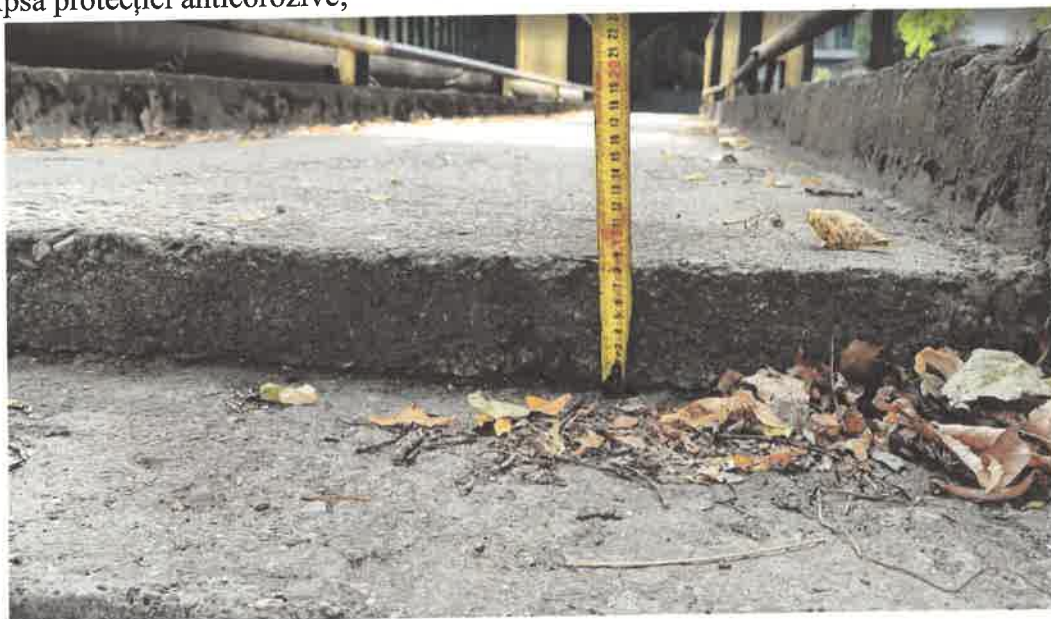
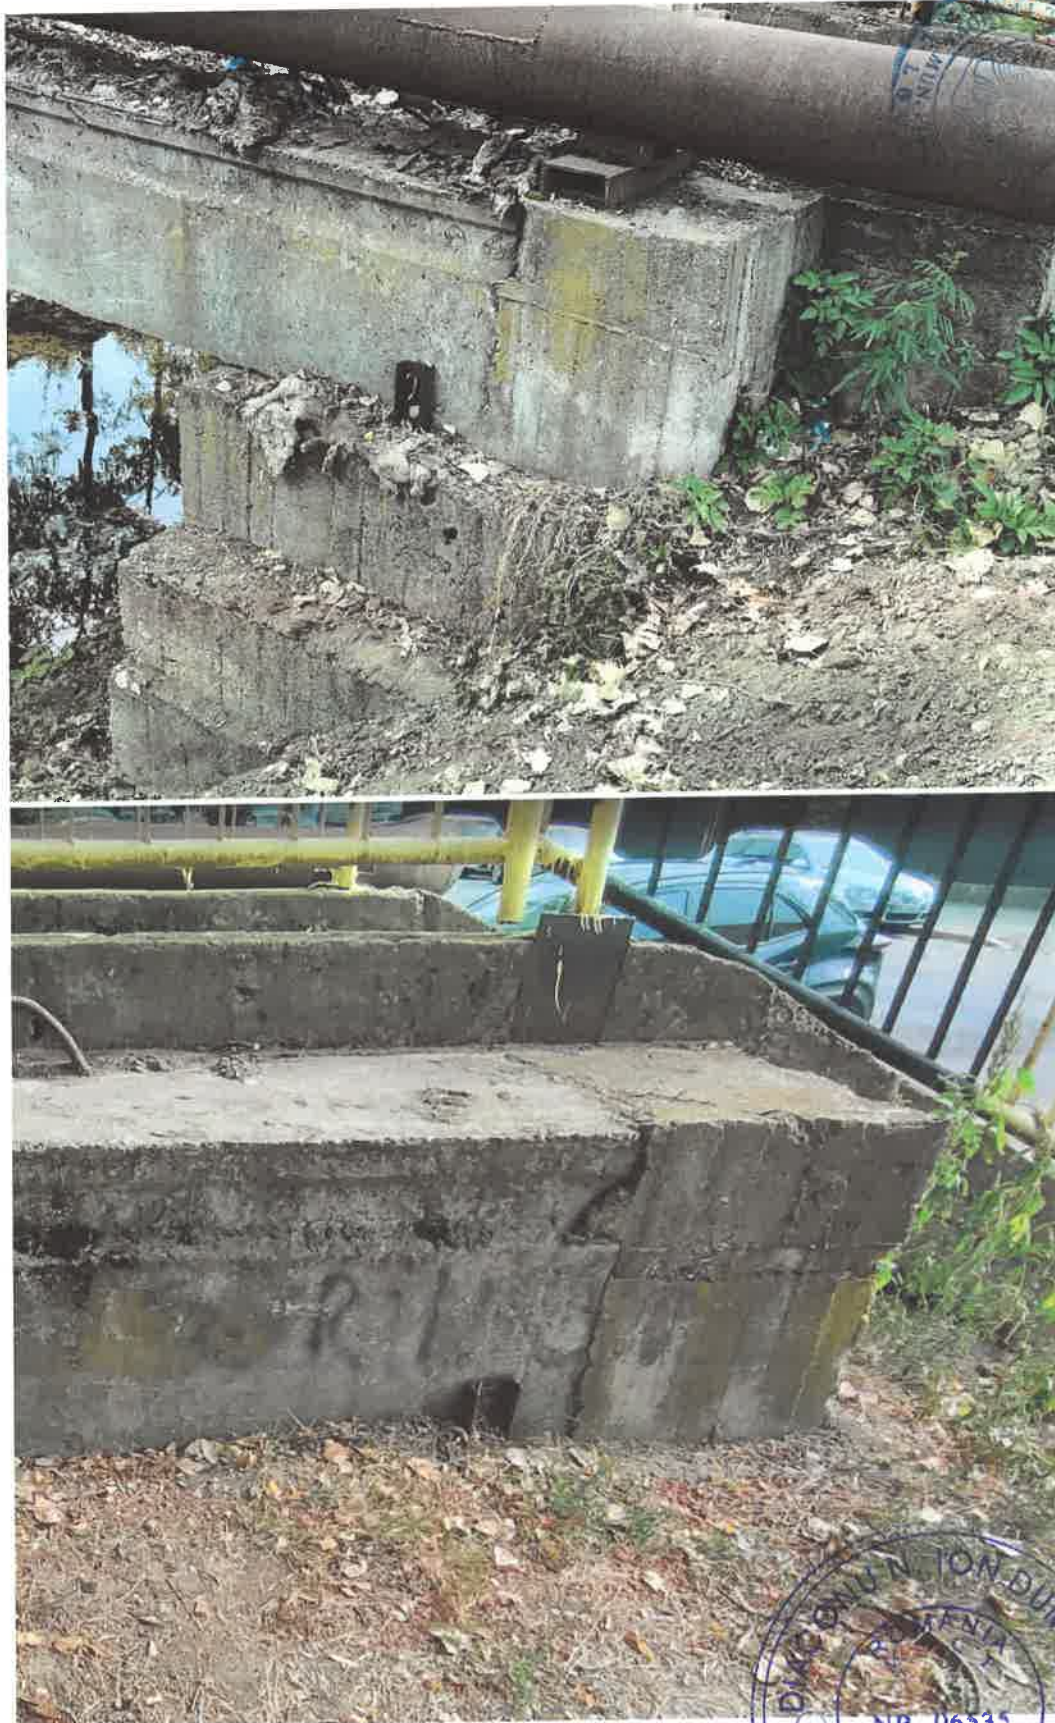
- zone degradate, segregari ale betonului, fisuri, crapături;
- infiltrații, eflorescențe;
- aspect prăfuit al betonului;
- culoare neuniformă a suprafeței betonului;
- resturi de cofraj de la turnare;
- pete umede, și impurități pe suprafața betonului;
- lipsa protecției anticorozive;

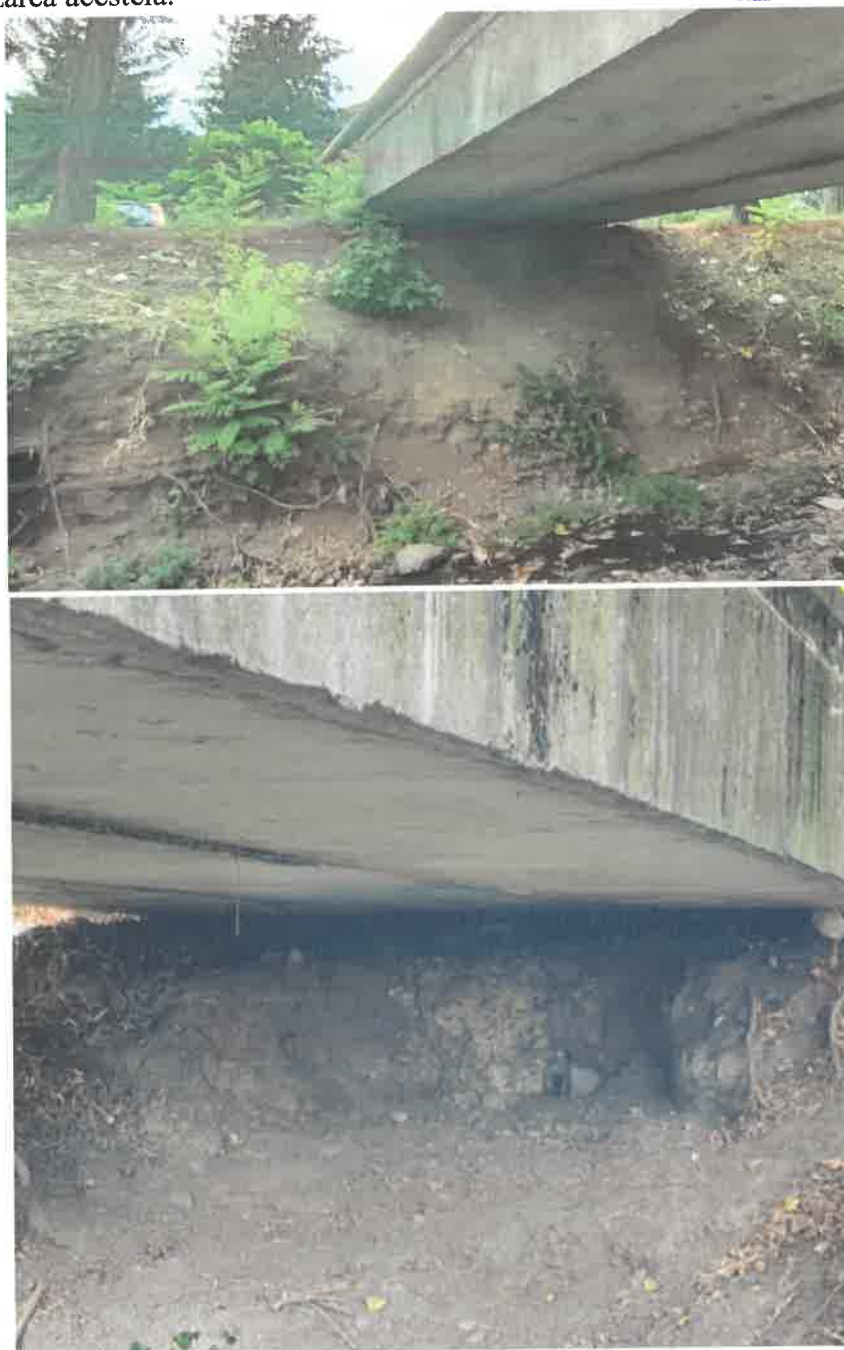
*Vedere culee mal drept*

Culeea de pe malul drept este inglobata in intregime in malul de pamant al abiei facand astfel imposibila analizarea acesteia.

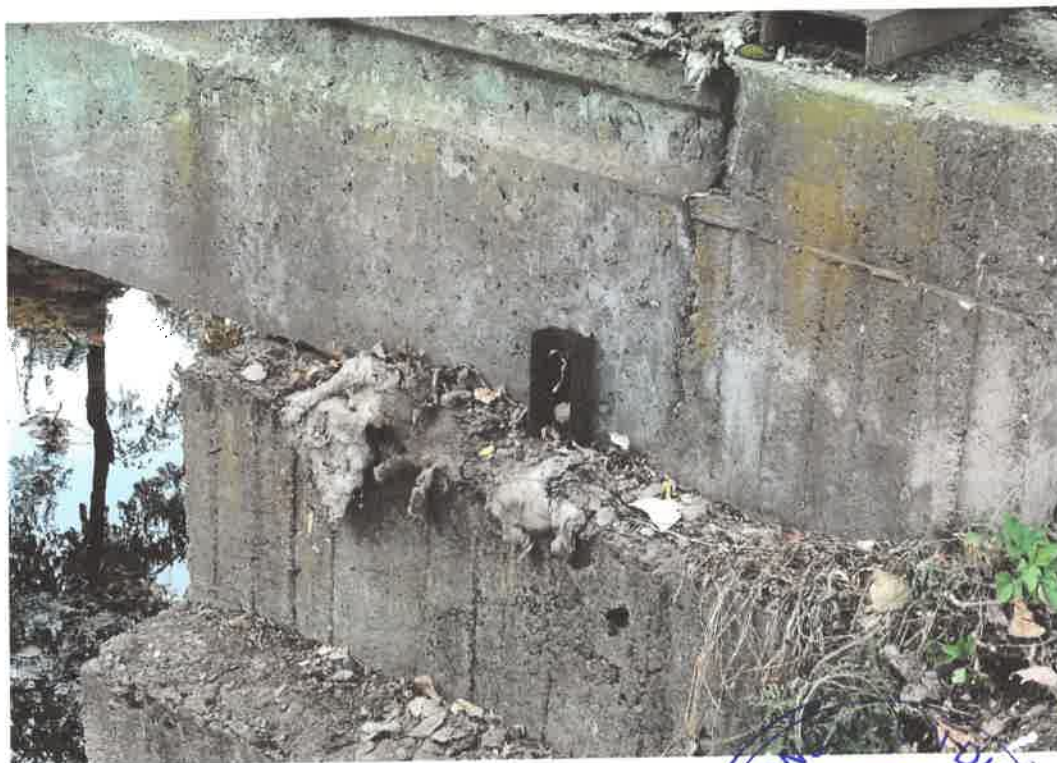
Suprastructura reazama direct pe infrastructuri prin intermediul unui strat de mortar. Se constata prezenta depunerilor de murdarie pe zona de rezemare.

Ambele culei sunt prevazute cu dispozitive antiseismice metalice insa acestea sunt ruginite si degradate.

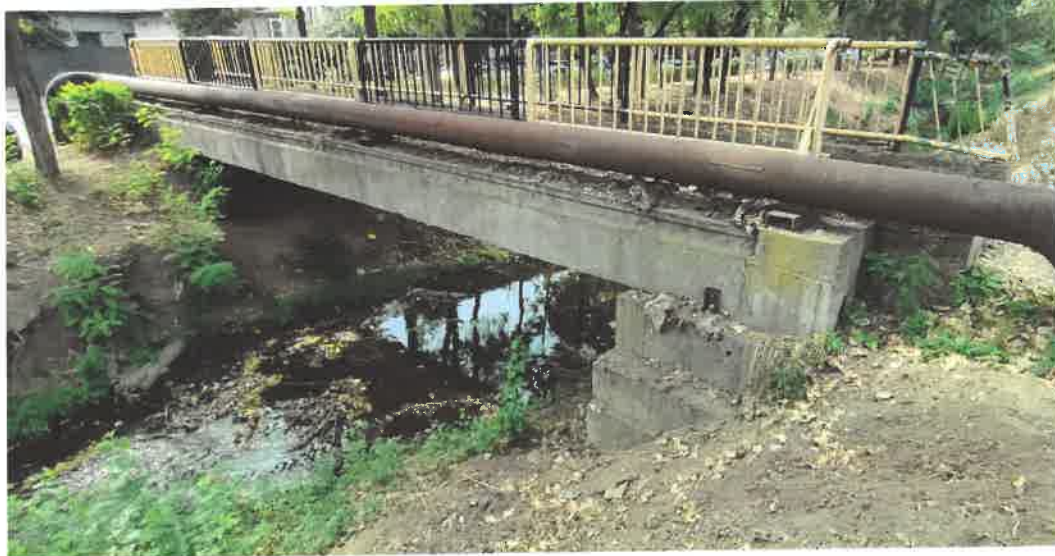
**Racordarea cu terasamentele** se realizeaza cu ajutorul taluzelor din pamant insa acestea nu sunt protejate corespunzator si au tendinta de rupere/cedare.

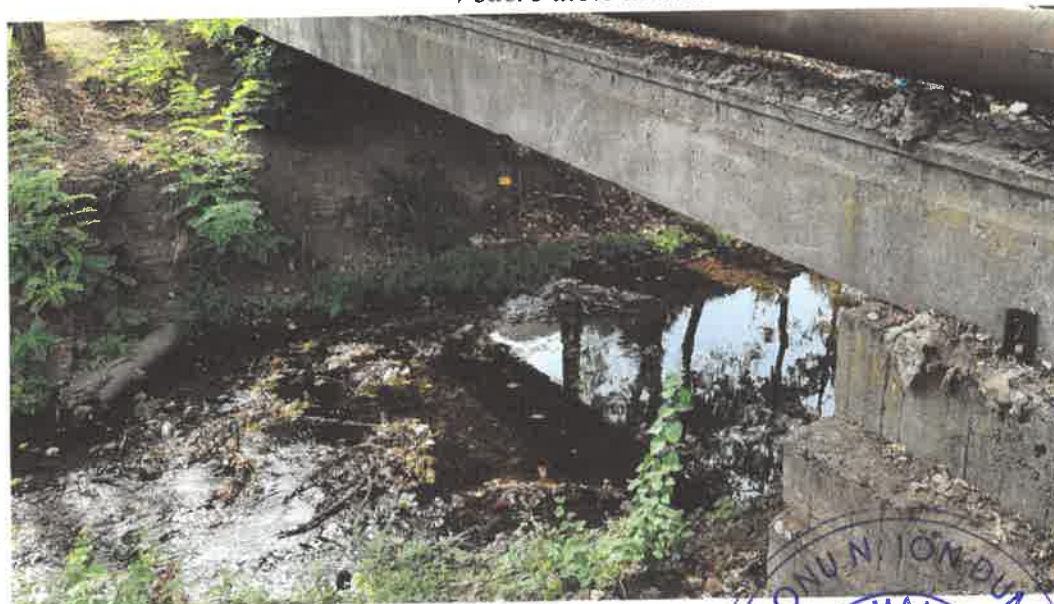
Vedere albie sub pasarela

In zona pasarelei pietonale albia paraului Dambu a fost amenajata in sa, in prezent aceasta este degradata, acoperita de vegetatie si deseuri.

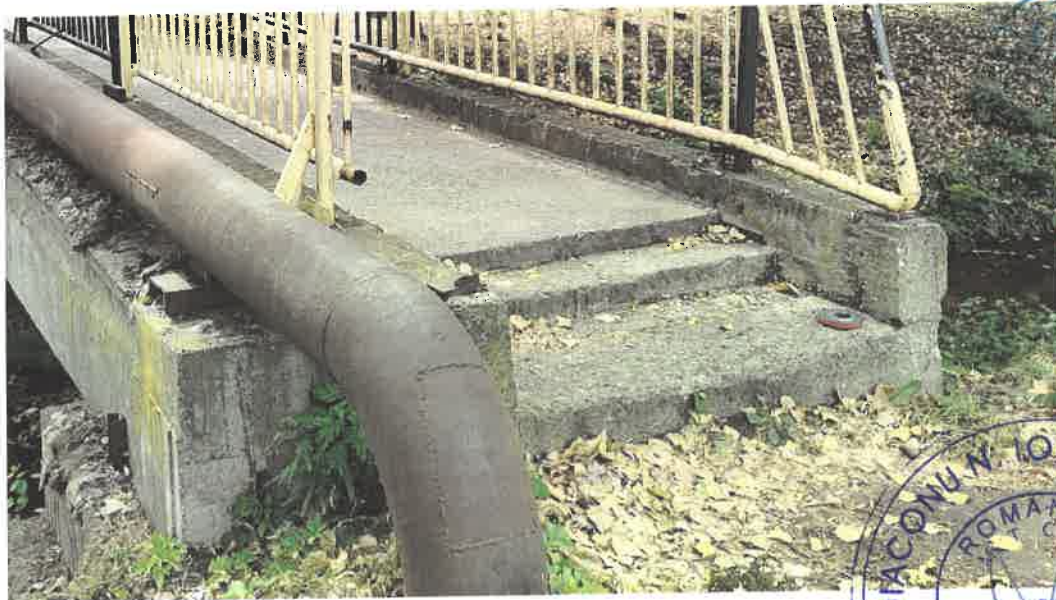
**Rampele de acces** la pasarela pietonala sunt constituite din scari din beton la ambele capete. Aceasta prezinta denivelari, crapaturi, rupturi, neuniformitati, beton puternic degradat. Pe malul stang nu exista un trotuar sau o trecere de pietoni pentru preluarea fluxului de pietoni, scarile racordandu-se direct la acostamentul strazii Apelor.

La scarile de pe malul drept, parapetul pietonal din partea stanga lipseste.

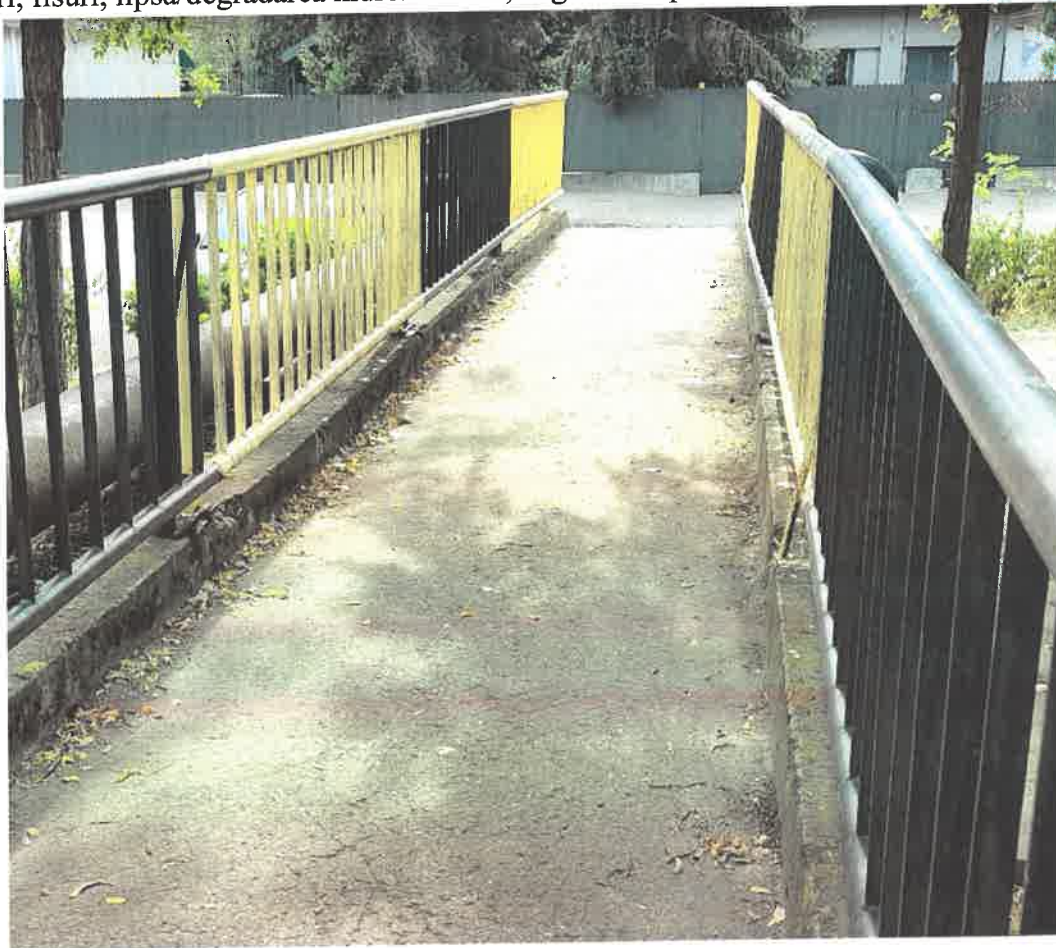
**Calea pe pasarela** este realizata din betonul placii de suprabetonare. Acesta prezinta denivelari, fisuri, lipsa/degradarea hidroizolatiei, degradarea puternica a betonului.
