## **REFERAT**

Privind verificarea de calitate la cerințele A4.2 B2.2 D2.2 a obiectului:

**„Amenajarea zonei aferente pâ râului Dâmbu prin lucrări de decolmatare, cât și reabilitarea și amenajarea malurilor pâ râului și a zonelor adiacente”**

**Poduri/pasarele pietonale peste pâ râul Dâmbu**

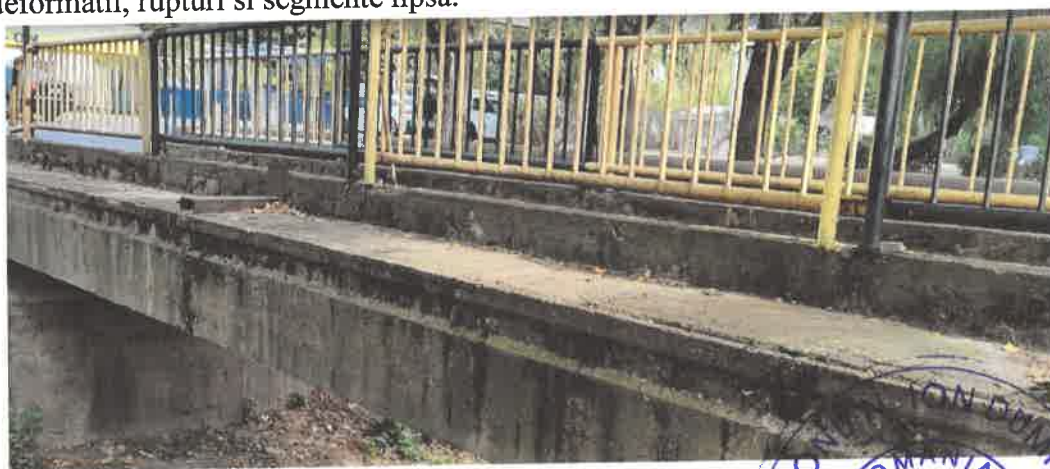
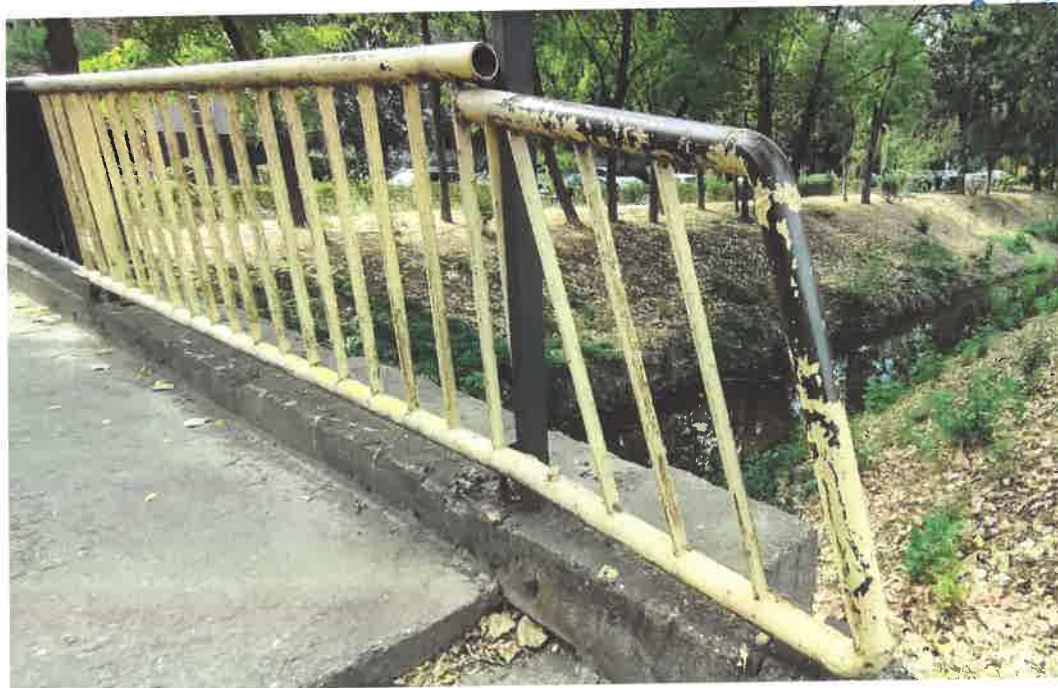
**Parapetele pietonal** este din teava metalica rotunda si prezinta degradari, fiind afectat de rugina, deformatii, rupturi si segmente lipsa.

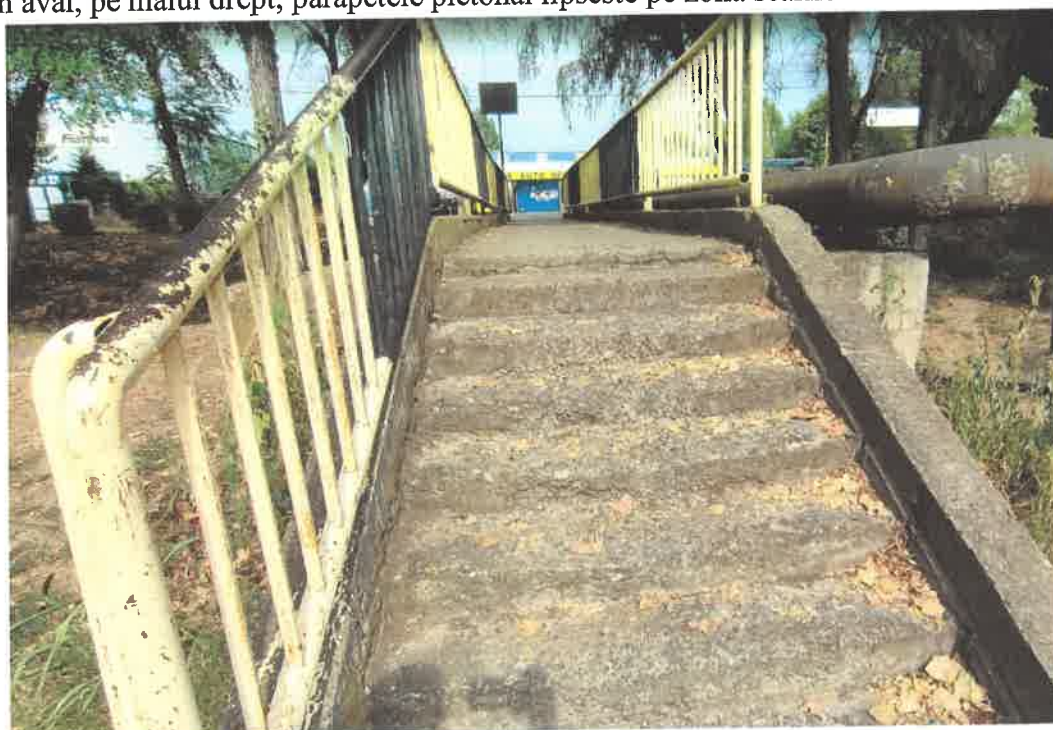
In aval, pe malul drept, parapetele pietonal lipseste pe zona scarilor.

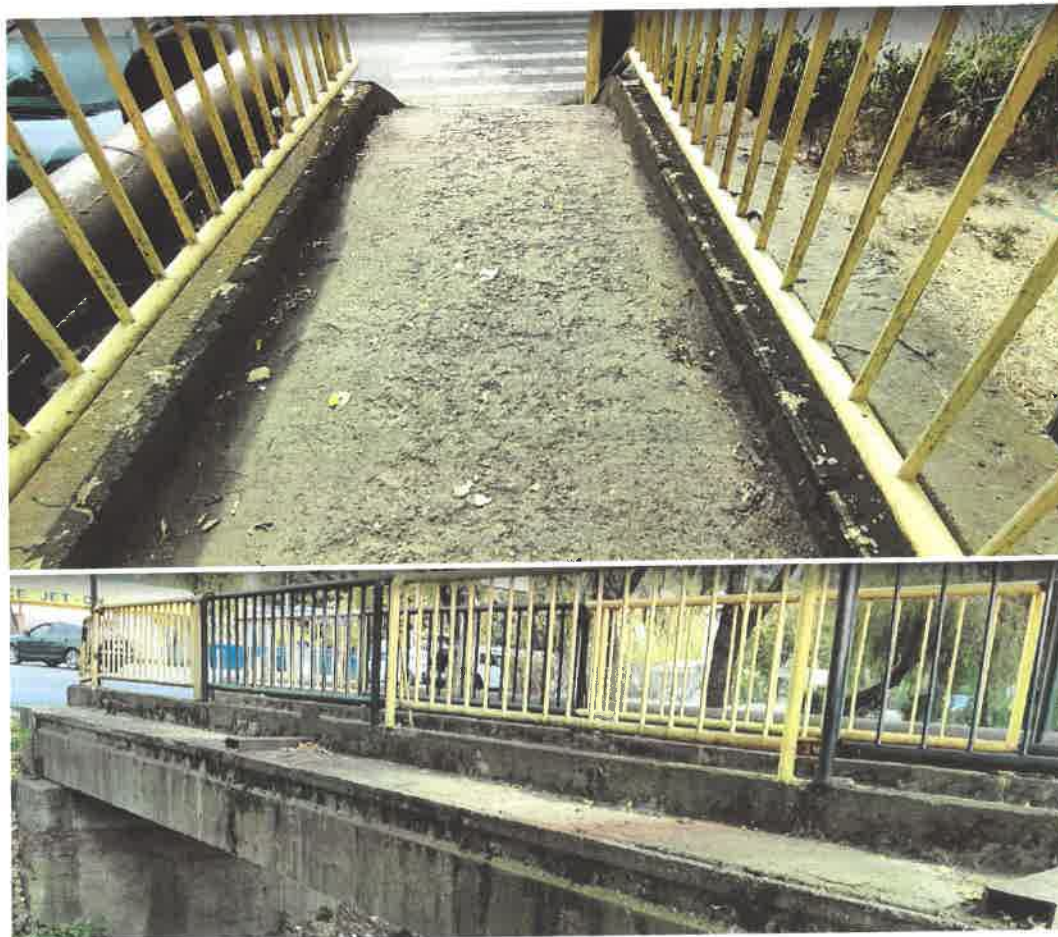
Lisele din beton armat pe care sunt montati parapetii pietonali sunt puternic degradate. Acestea prezinta beton degradat, armatura vizibila, ruginita (pe zone extinse), ciobituri, fisuri, infiltratii.

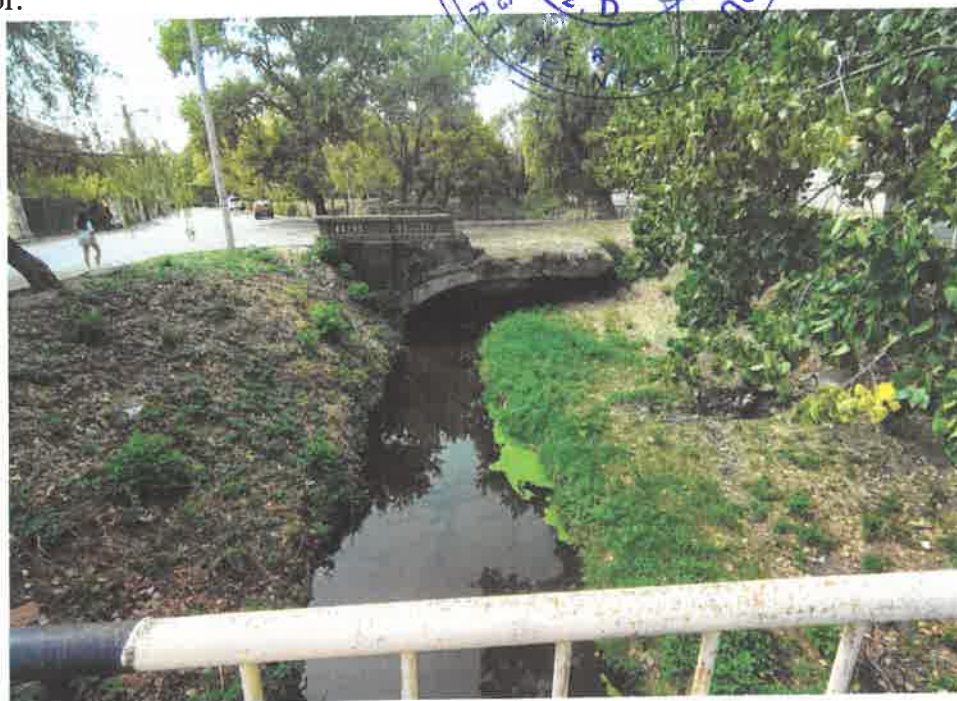
*Vedere albie in amonte*

In amonte exista un pod boltit foarte degradat. Elementele cazute ale podului boltit au blocat partial albia determinand colmatarea acesteia, in special in amonte de podul expertizat pe cca. 50-60% din latimea acesteia.

Tot in amonte se afla o gura de deversare, cel mai probabil de la gurile de scurgere de pe strada Apelor.

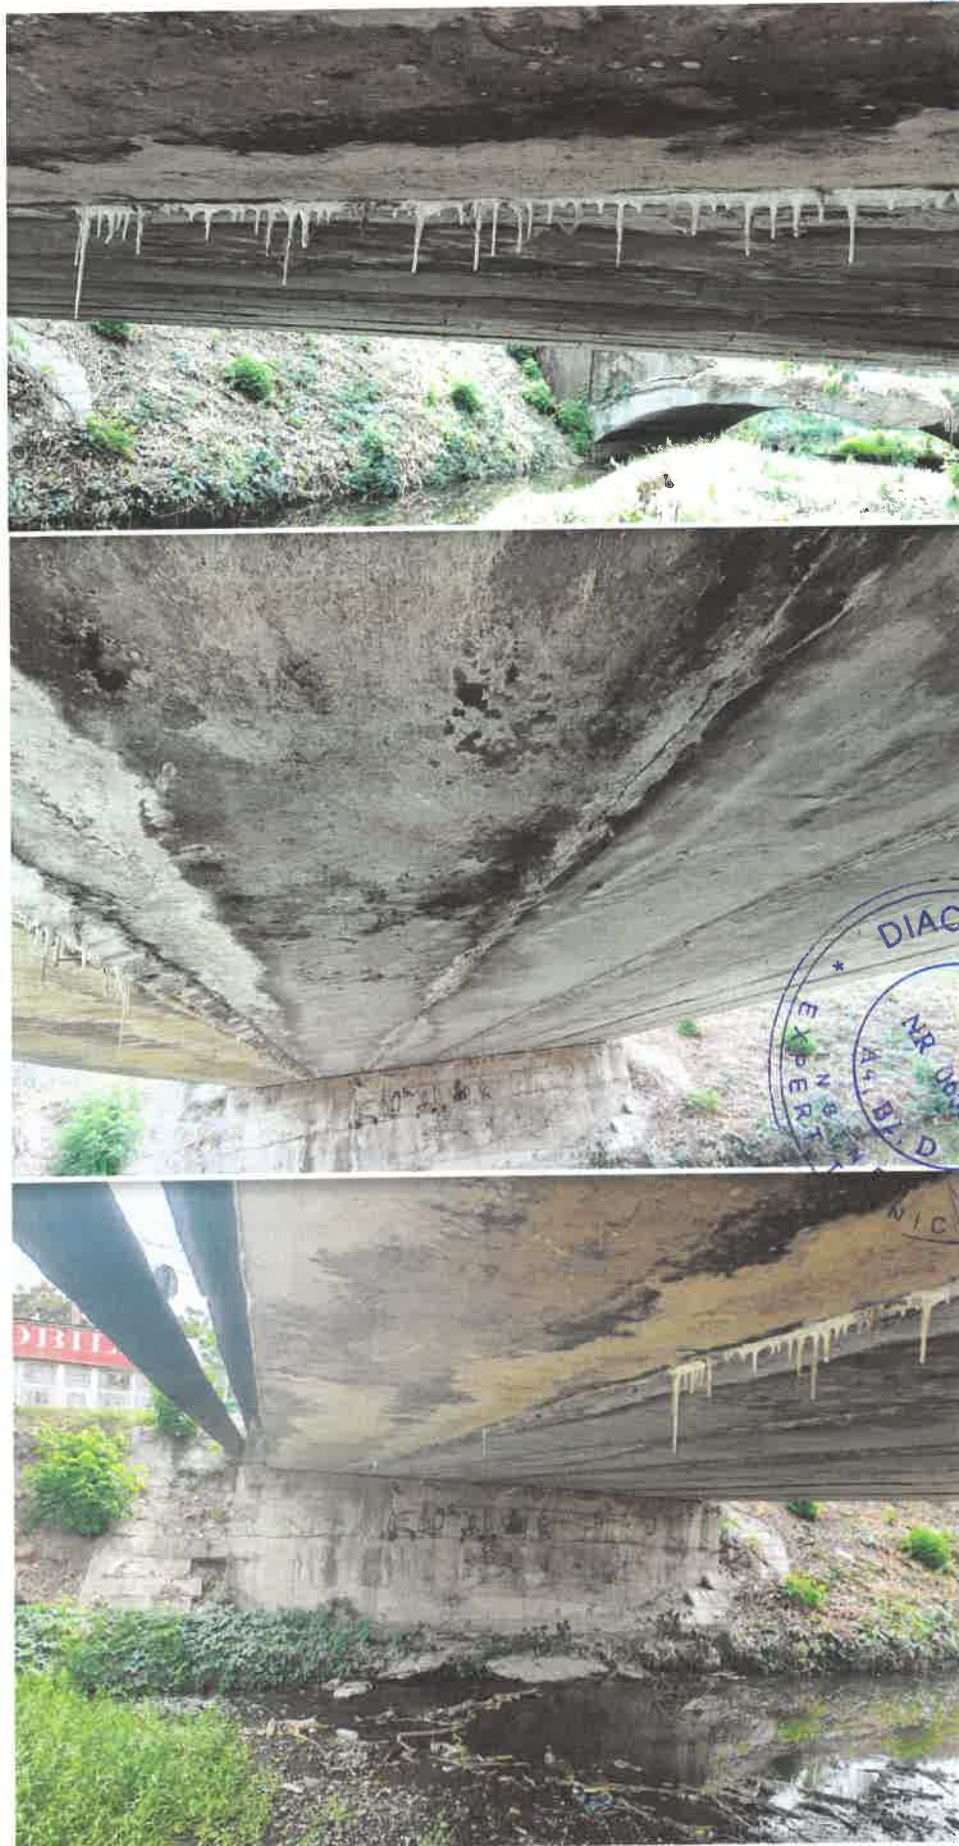
- infiltrații, eflorescențe, coroziunea betonului;
- neuniformități, armături neacoperite;
- fisuri;
- ciobituri, pete de rugină la intrados, pete umede;
- culoare neuniformă a suprafeței betonului;
- aspect prăfuit al betonului;
- faianțari, muchii deteriorate;
- stalactite la rostul dintre prima și a doua fasie cu goluri din aval;
- prezenta golurilor pentru eliminarea condensului este în poziții diferite la fiecare fasie
- lipsa protecției anticorozive.

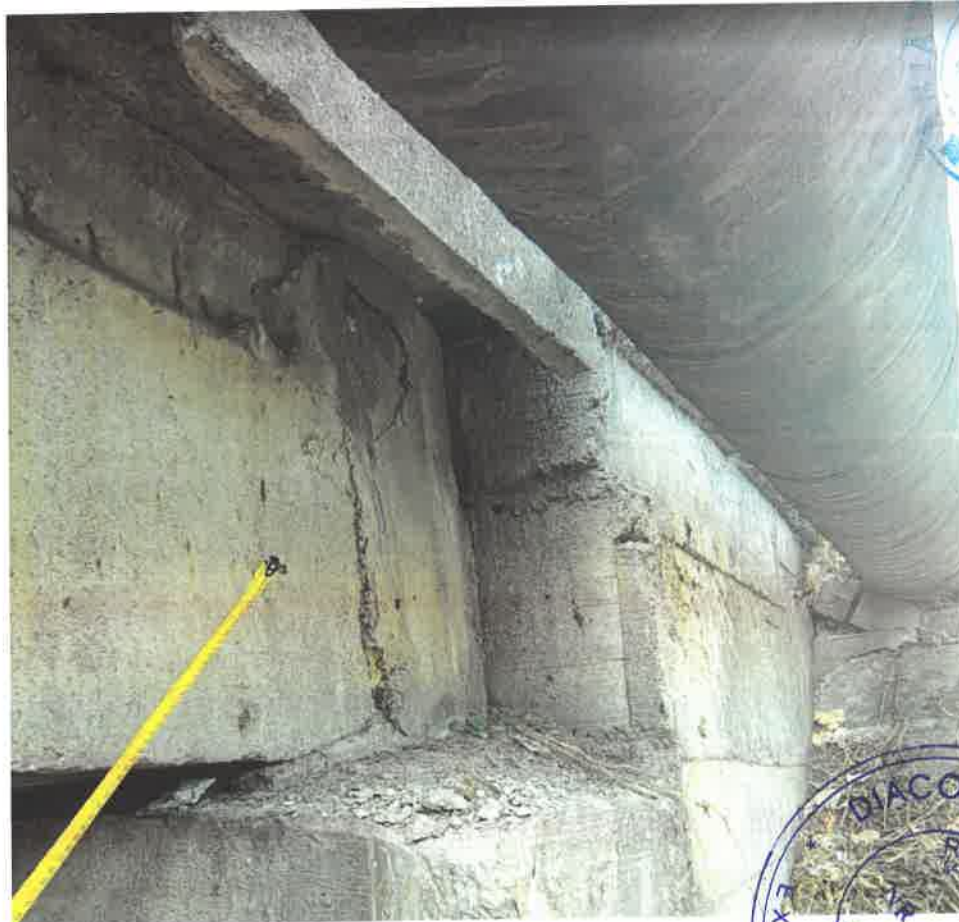
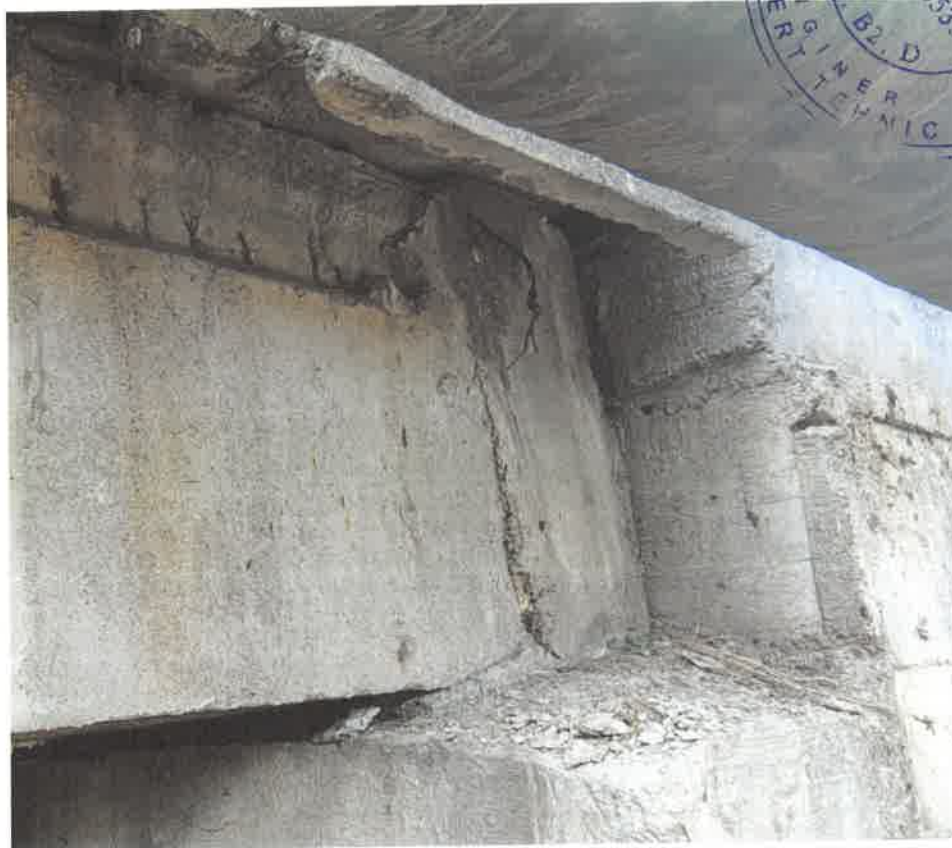
- infiltrații, eflorescențe, coroziunea betonului;
- neuniformități, armături neacoperite;
- fisuri;
- ciobituri, pete de rugină la intrados, pete umede;
- culoare neuniformă a suprafeței betonului;
- aspect prăfuit al betonului;
- faianțari, muchii deteriorate;
- stalactite la rostul dintre prima și a doua fasie cu goluri din aval;
- prezența golurilor pentru eliminarea condensului este în poziții diferite la fiecare fasie
- lipsa protecției anticorozive.

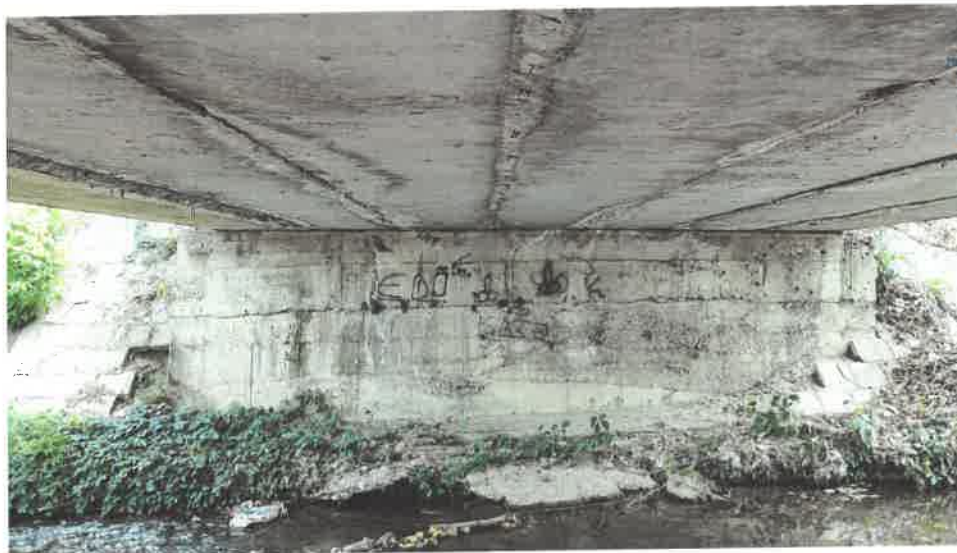
*Vedere culee mal drept – Spre strada Cornatel*

- zone degradate, segregări ale betonului, fisuri, crapături, rosturi de turnare vizibile;
- culoare neuniformă a suprafeței betonului, pete negre pe suprafața acestuia;
- impurități pe suprafața betonului, pete de rugină pe suprafața betonului;
- aspect prăfuit, segregări;
- armatura vizibilă, fără strat de acoperire;
- pete umede, infiltrații, eflorescențe, carbonatări, lăspătură a betonului;
- zone cu depuneri de saruri minerale și mușcăi;
- lipsa protecției anticorozive;
- prezența vegetației pe elementele infrastructurilor;
- lipsă scări de acces și căsiuri.

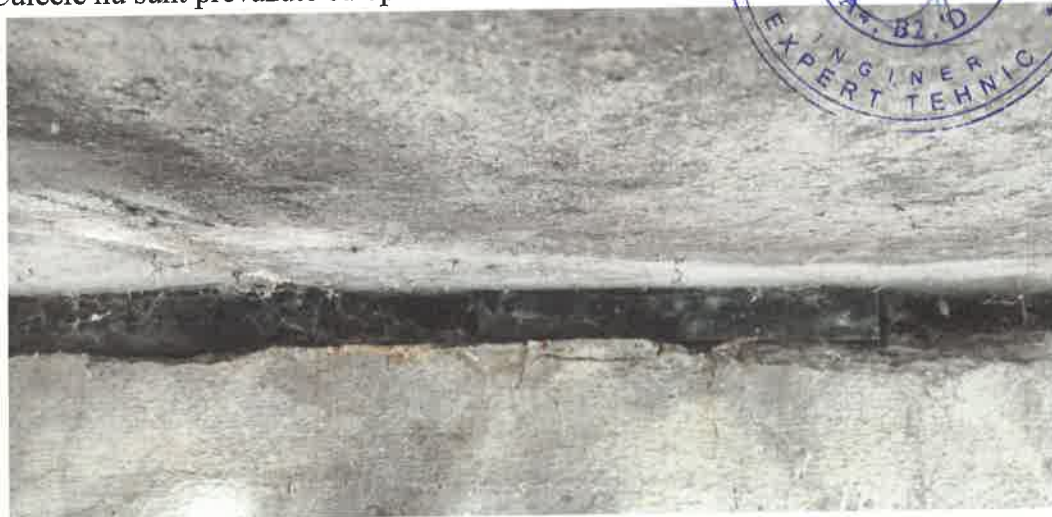
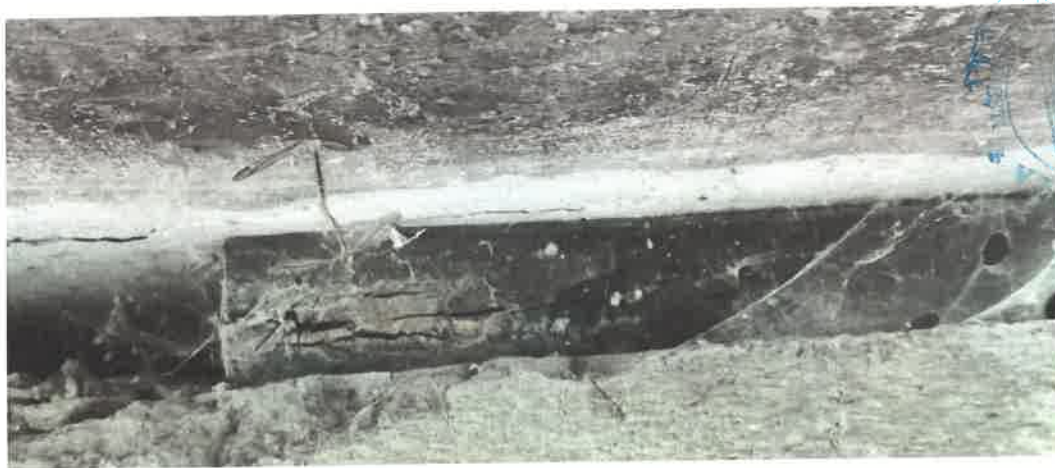
Rezemarea suprastructurii podului pe culee se face prin intermediul aparatelor de reazem din neopren. Acestea sunt inglobate in praf si murdarie si sunt degradate. Culeele nu sunt prevazute cu opritori antiseismici.

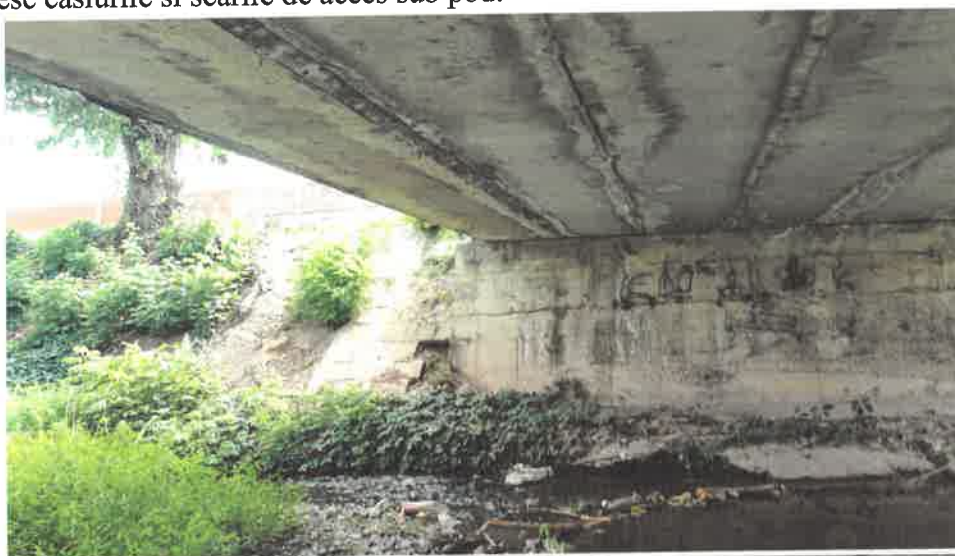
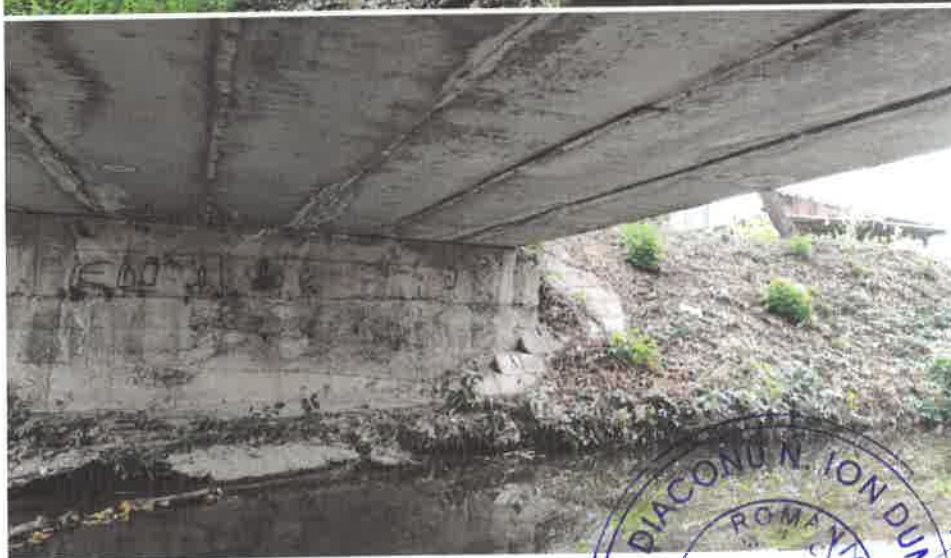
**Racordarea cu terasamentele** se realizeaza cu ajutorul zidurilor intoarse si a taluzelor din pamant pereate cu dale prefabricate pe zona podului. Se constata prezenta vegetatiei abundente si degradarea taluzelor din dale. Zidurile intoarse prezinta beton degradat, fisurat.

Lipsesc casiurile si scarile de acces sub pod.

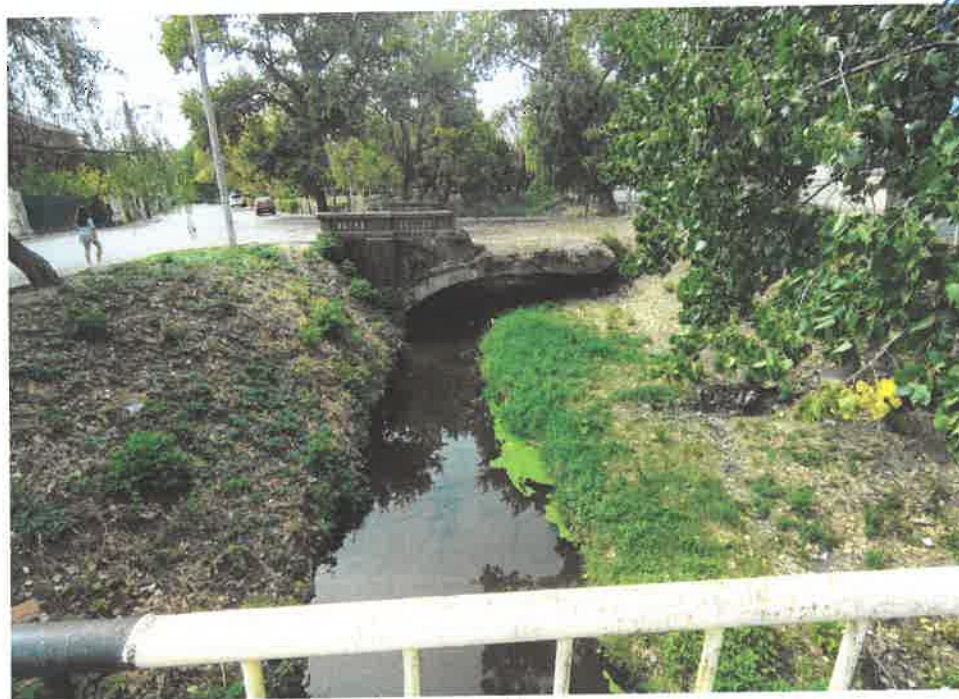
*Vedere albie in amonte*

În amonte există un pod boltit foarte degradat. Elementele cazute ale podului boltit au blocat parțial albia determinând colmatarea acesteia în special în amonte de podul expertizat pe cca. 50-60% din lățimea acesteia.

Tot în amonte se află o gură de deversare, cel mai probabil de la gurile de scurgere de pe strada Apelor.

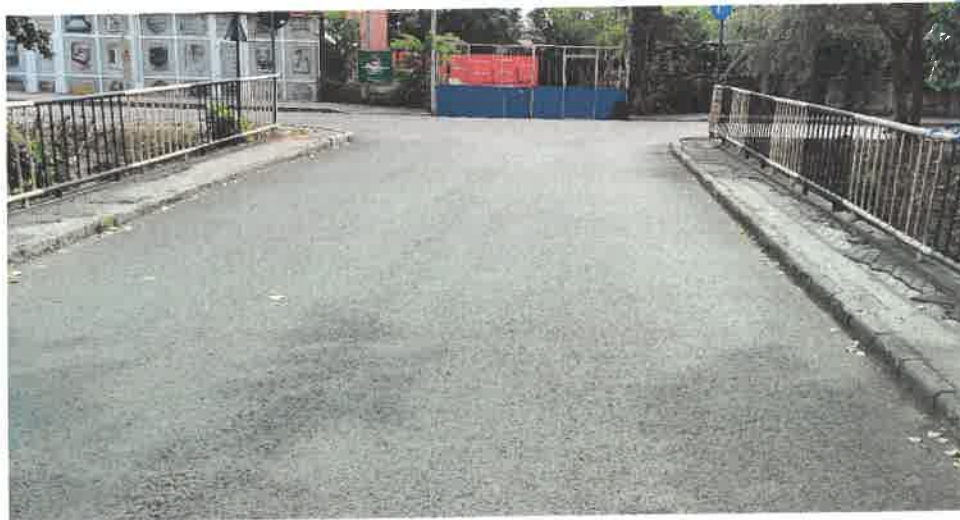
Datorita latimii mici de 6,06 m a partii carosabile, si a intersectiilor de la capetele podului, circulatia in ambele sensuri se desfasoara cu dificultate.

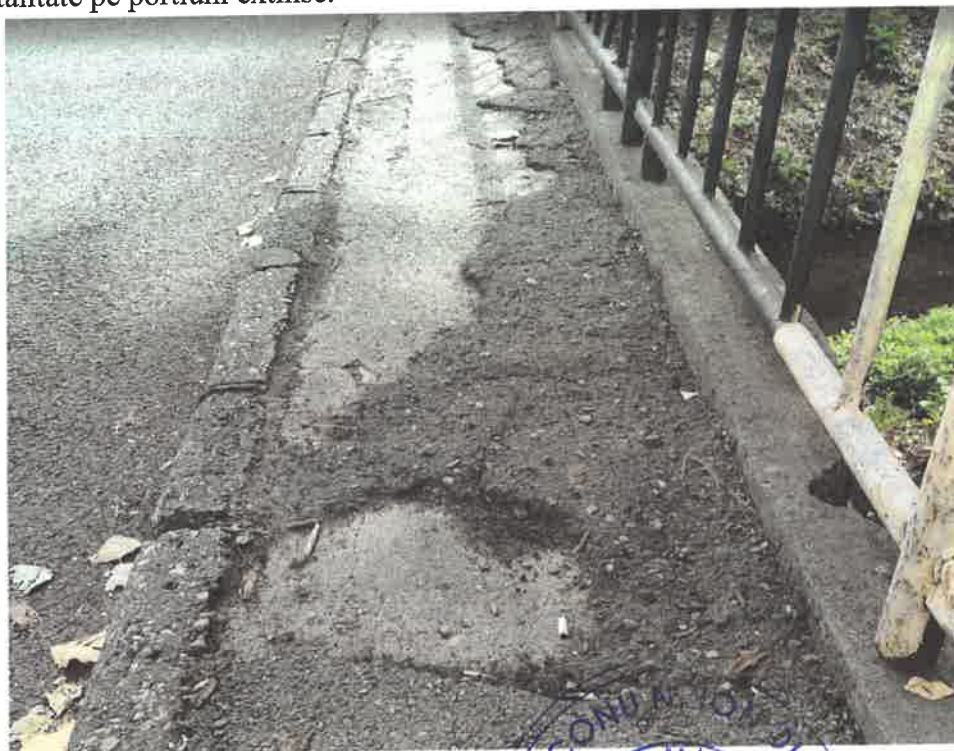
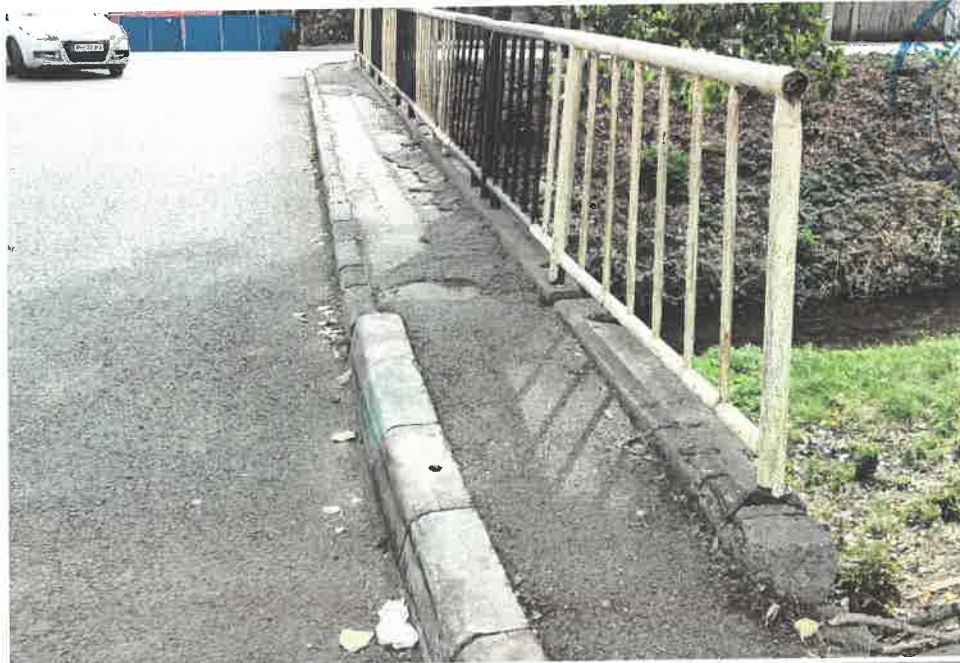
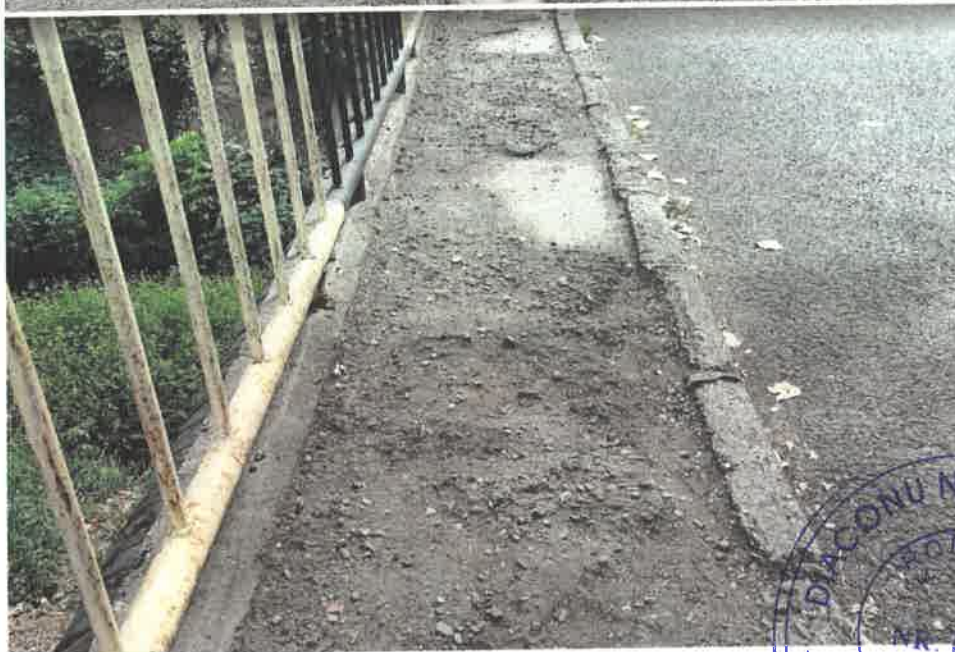
Delimitarea caii de trotuar se realizeaza prin borduri prefabricate. Acestea sunt complet degradate.

**Trotuarele pietonale** au calea din beton asfaltic. In prezent acesta este puternic degradat, lipsind in totalitate pe portiuni extinse.

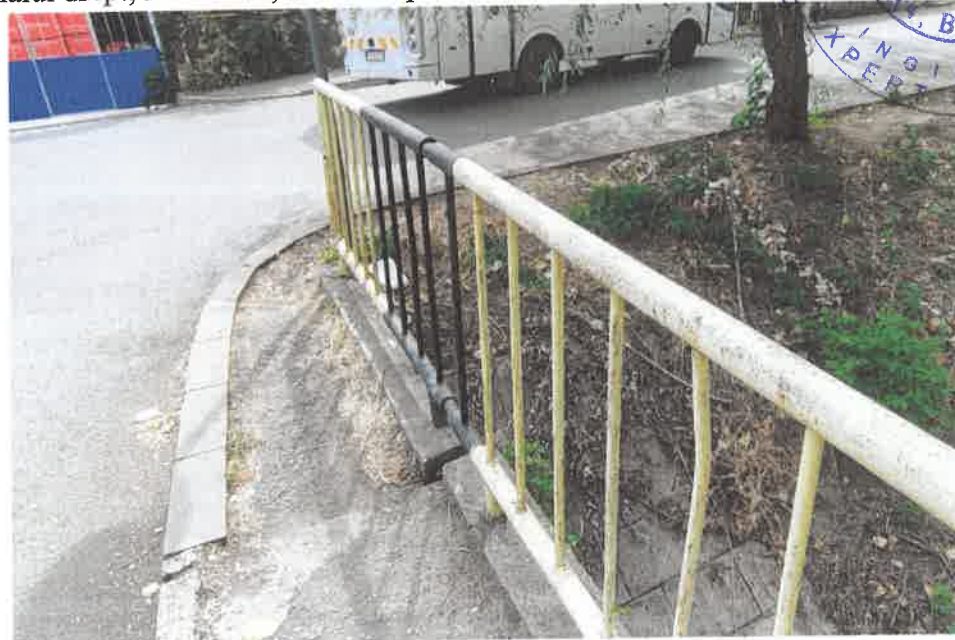
Pe malul drept, in amonte, trotuarul pietonal nu are continuitate.

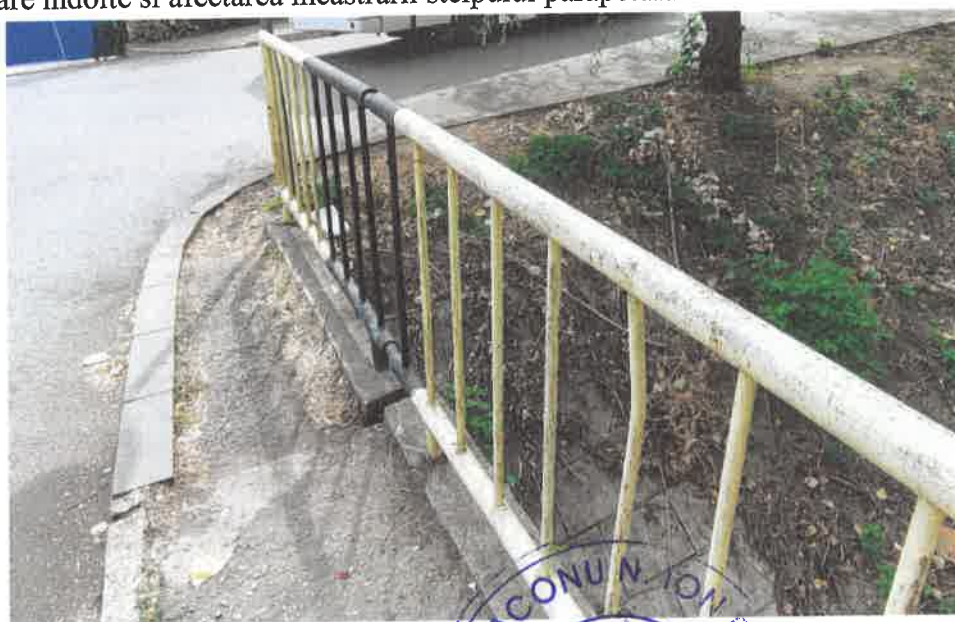
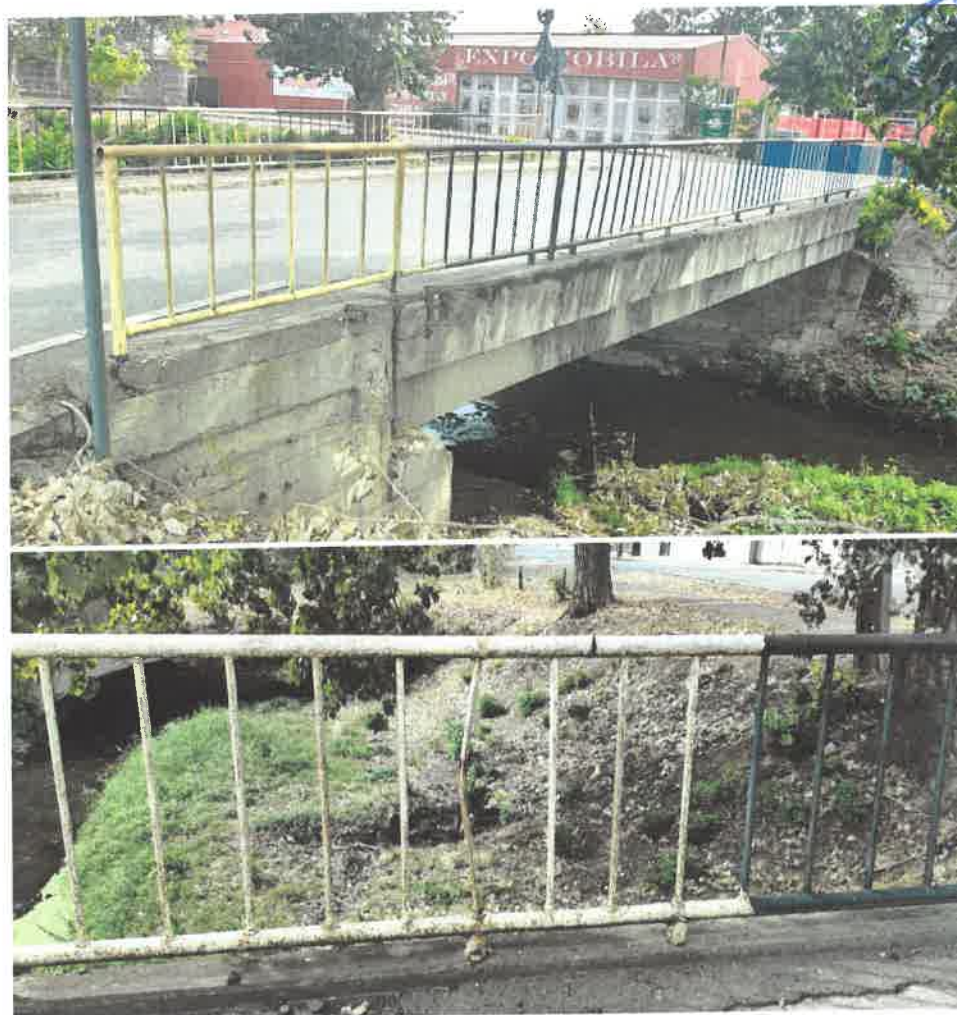
**Parapetele pietonal** este din teava metalica rotunda si prezinta degradari fiind afectat de rugina, cu bare indoite si afectarea incastrarii stelpului parapetului.

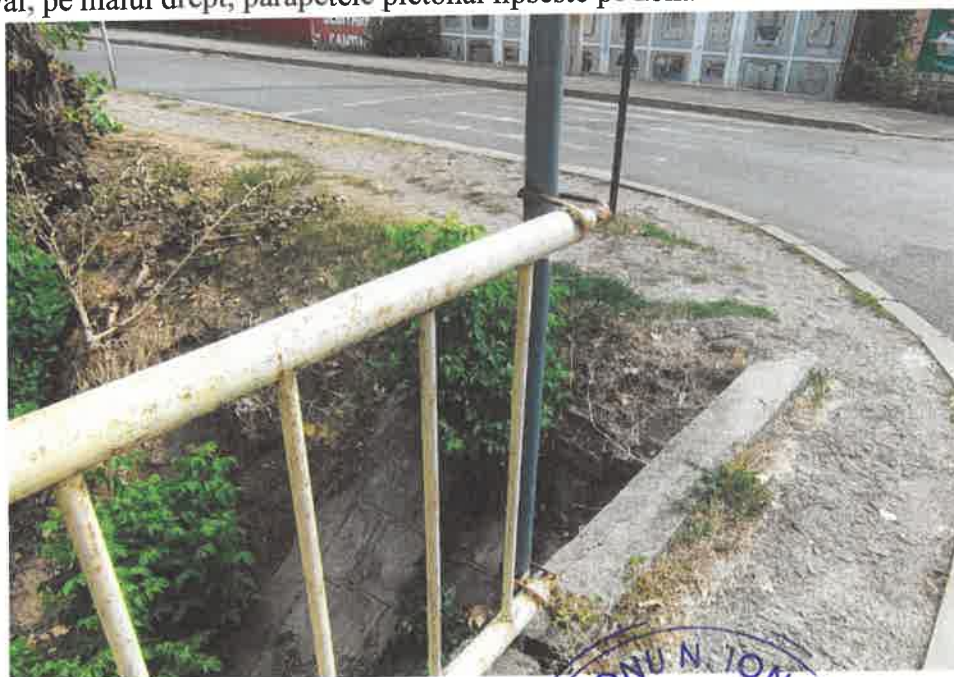
In aval, pe malul drept, parapetele pietonal lipseste pe zona zidului intors.

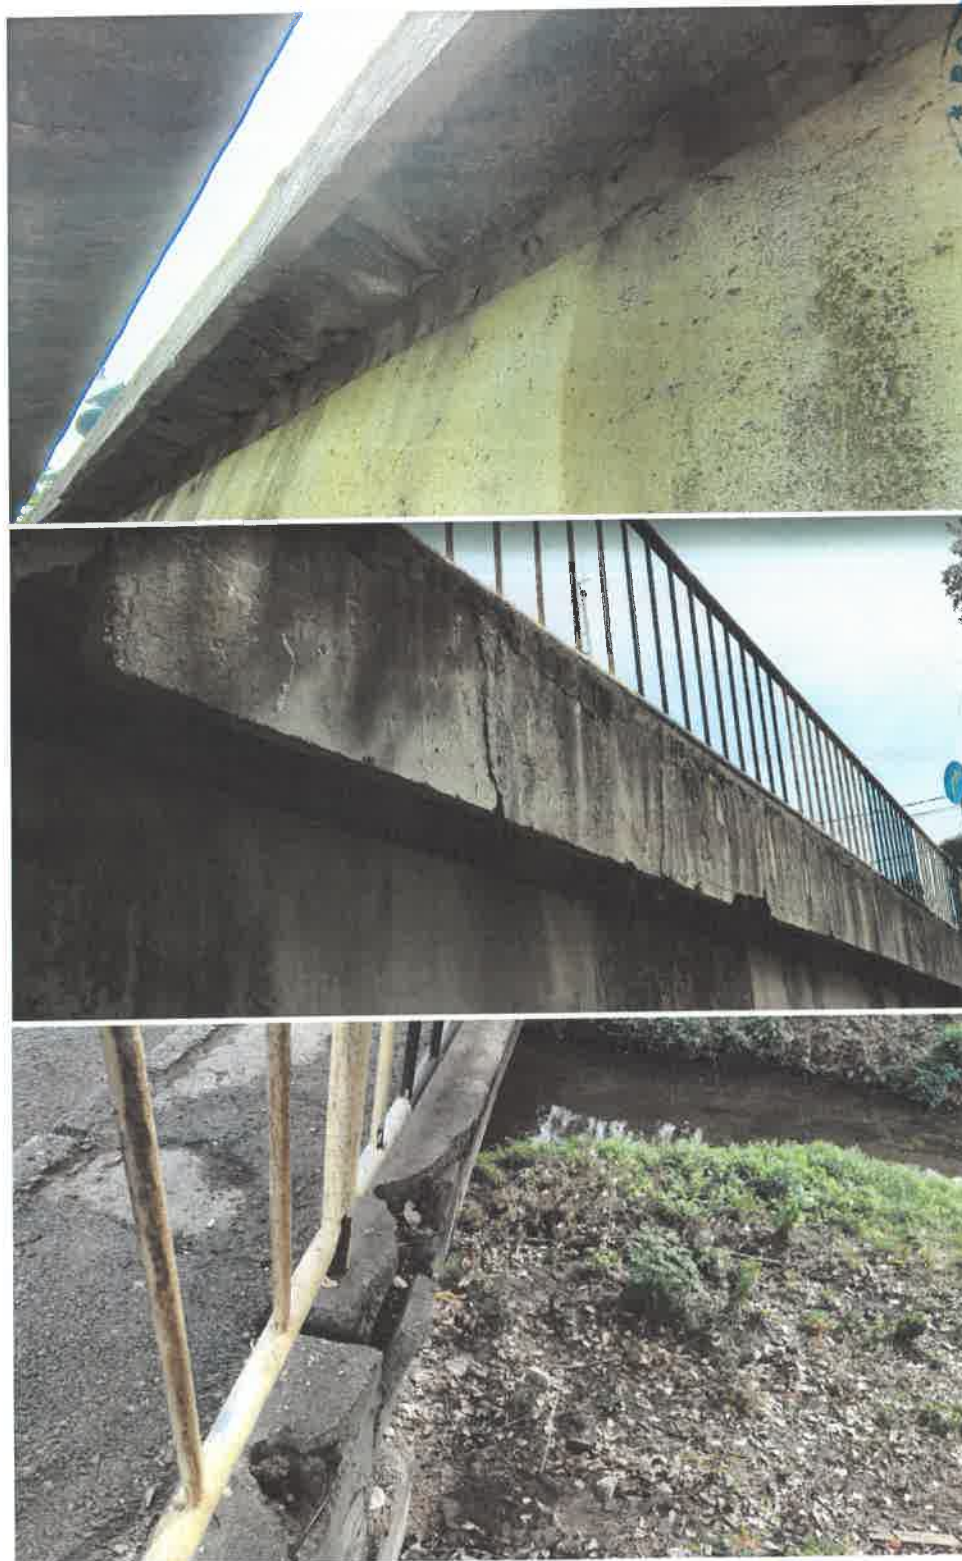
Lisele din beton armat pe care sunt montati parapetii pietonali sunt puternic degradate. Acestea prezinta beton degradat, armatura vizibila, agiunta (pe zone extinse), ciobituri, fisuri, infiltratii.

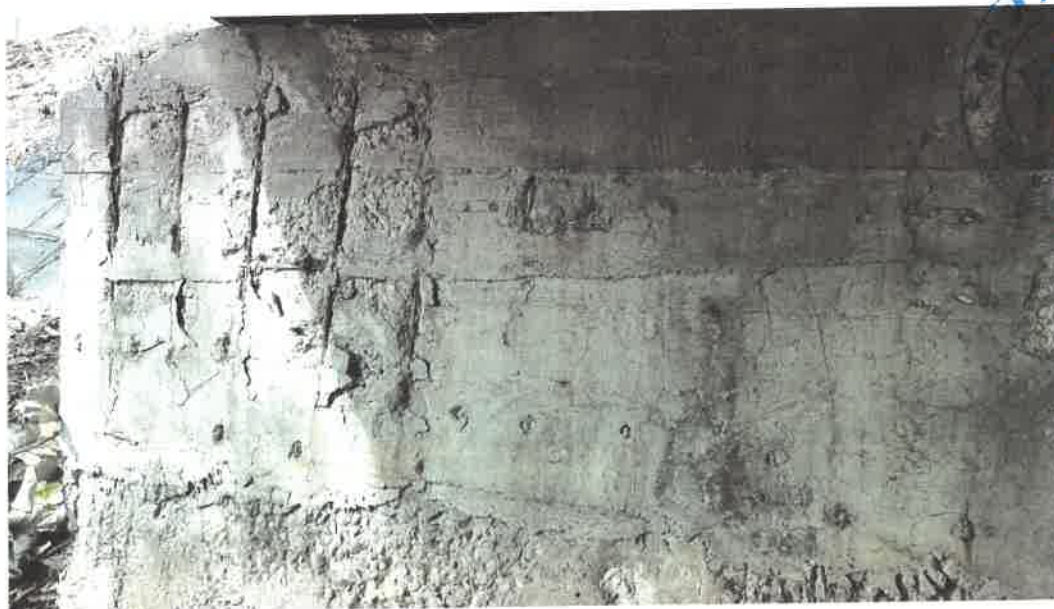
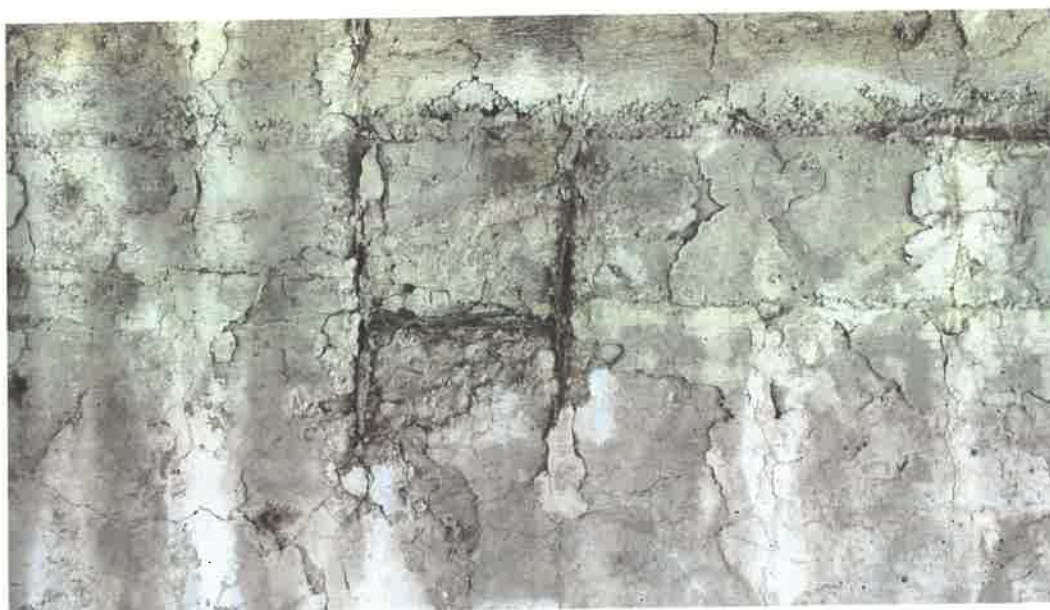
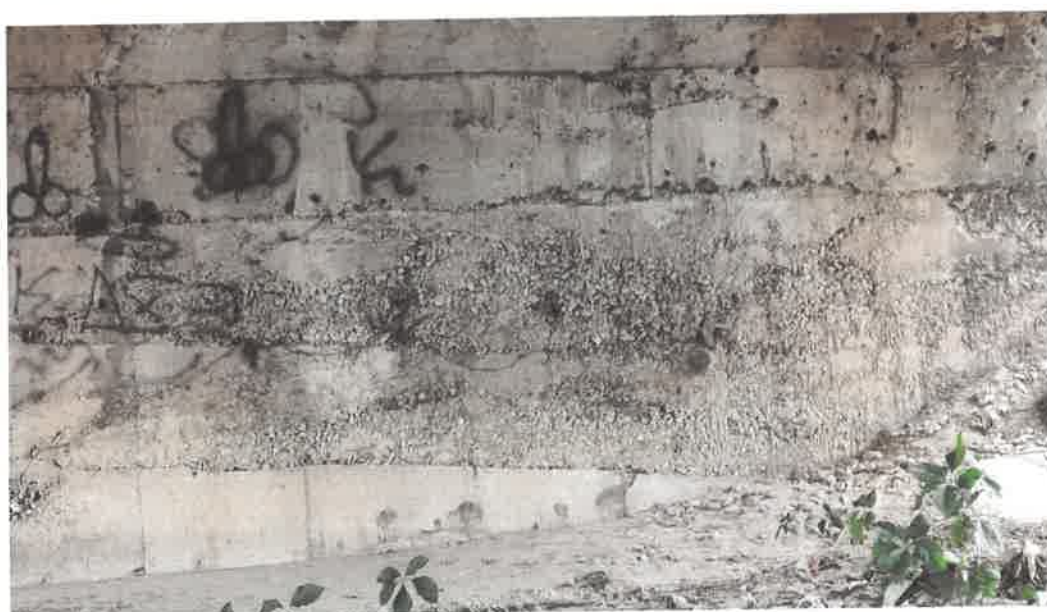
Foto 7,8,9: Degradari culee

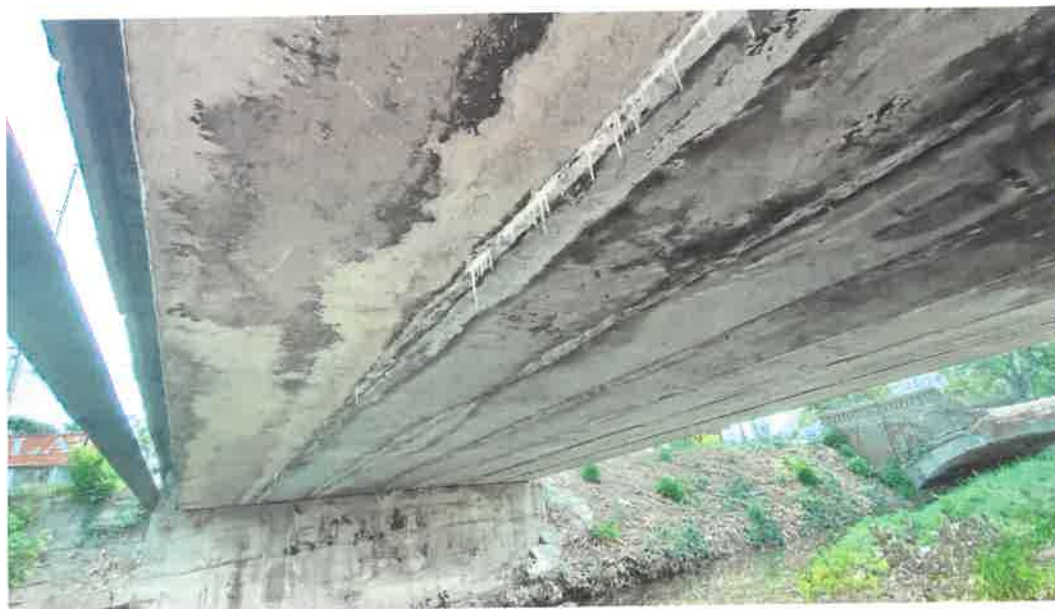
*Foto 10: Vedere intrados suprastructura - Stalactite*

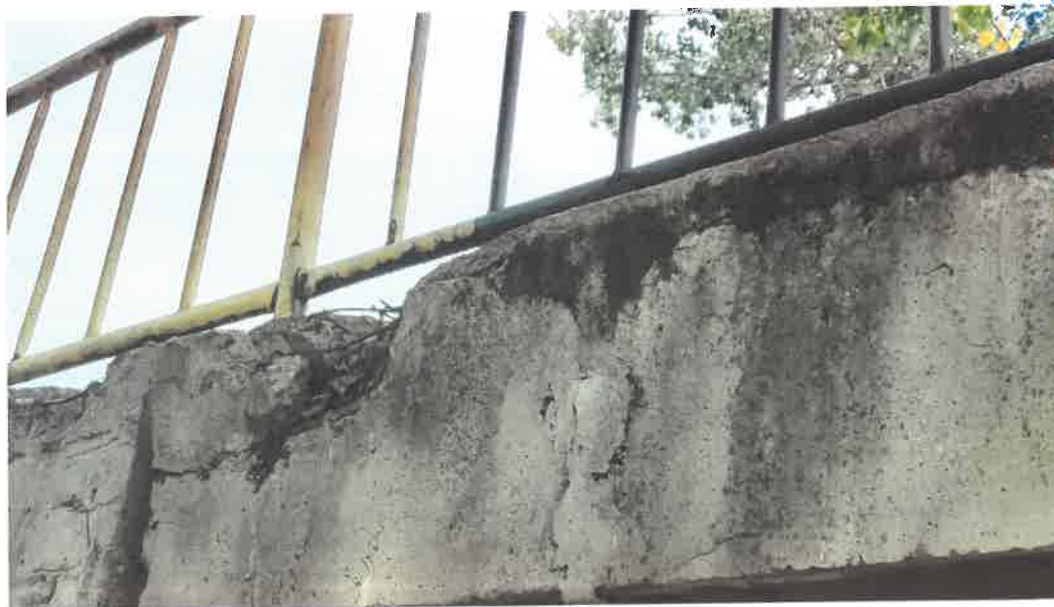
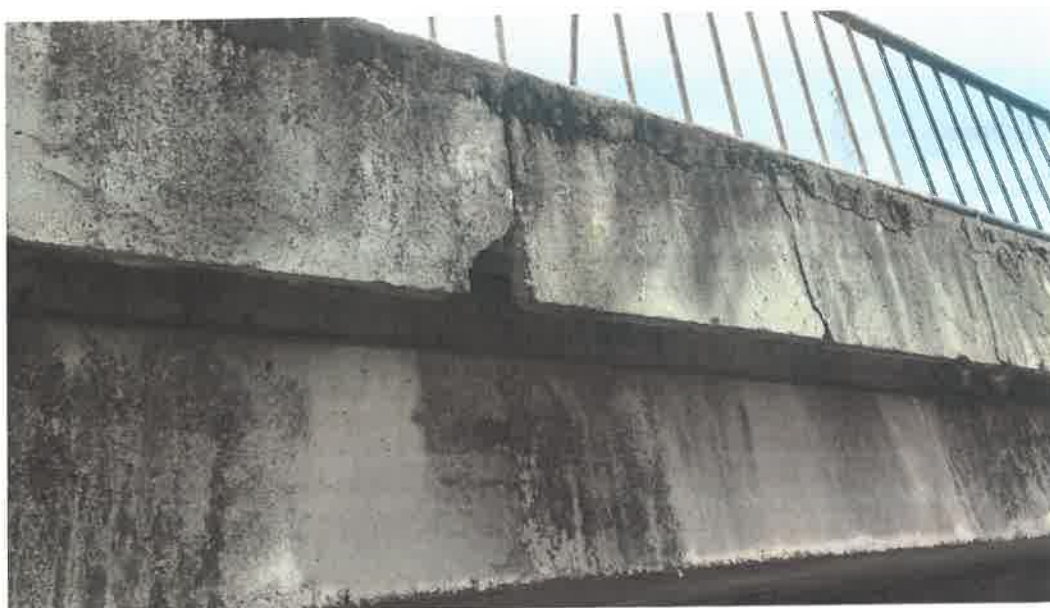
*Foto 13,14: Degradari consola de trotuar si lise de parapet*

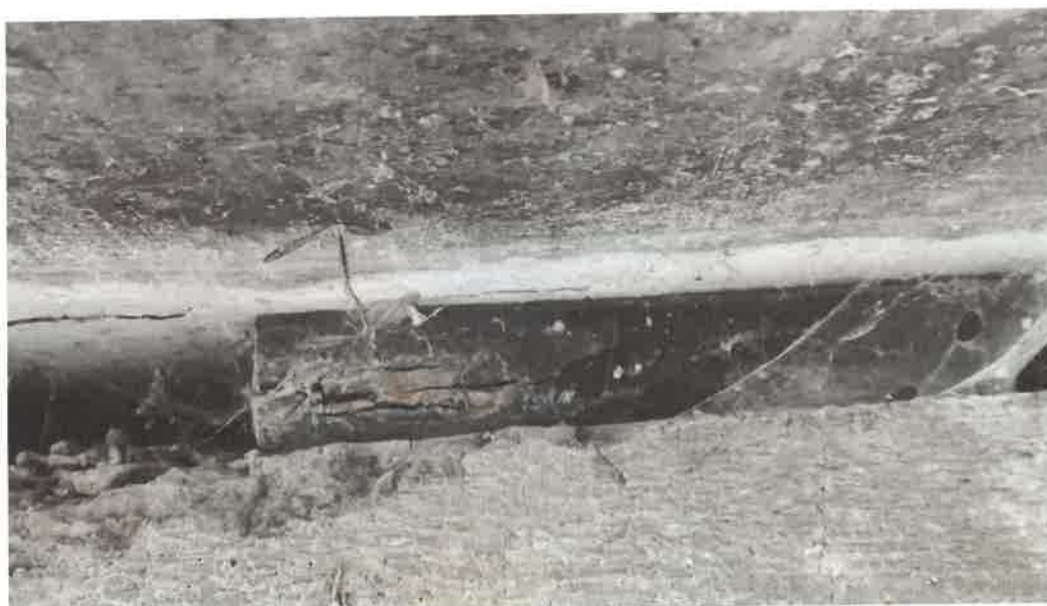
*Foto 15: Degradari aparate de reazem*
