**OBIECTIV:** RESTAURARE FATADA, ACOPERIS,  
IMPREJMUIRE - CLADIRE COLEGIUL  
NATIONAL "I.L. CARAGIALE" PLOIESTI CORP  
C1,CORP C4 - SCENARIUL 1

**DOCUMENTATIE DE AVIZARE A  
LUCRARILOR DE INTERVENTII  
RESTAURARE FAȚADĂ, ACOPERIȘ, ÎMPREJMUIRE - CLĂDIRE  
COLEGIUL NAȚIONAL "I.L. CARAGIALE" PLOIESTI  
CORP C1, CORP C4  
COD LMI: PH-II-m-A-16260**

FAZA  
DOCUMENTAȚIE DE AVIZARE A LUCRĂRILOR DE INTERVENȚII

PROIECT: 12/2025

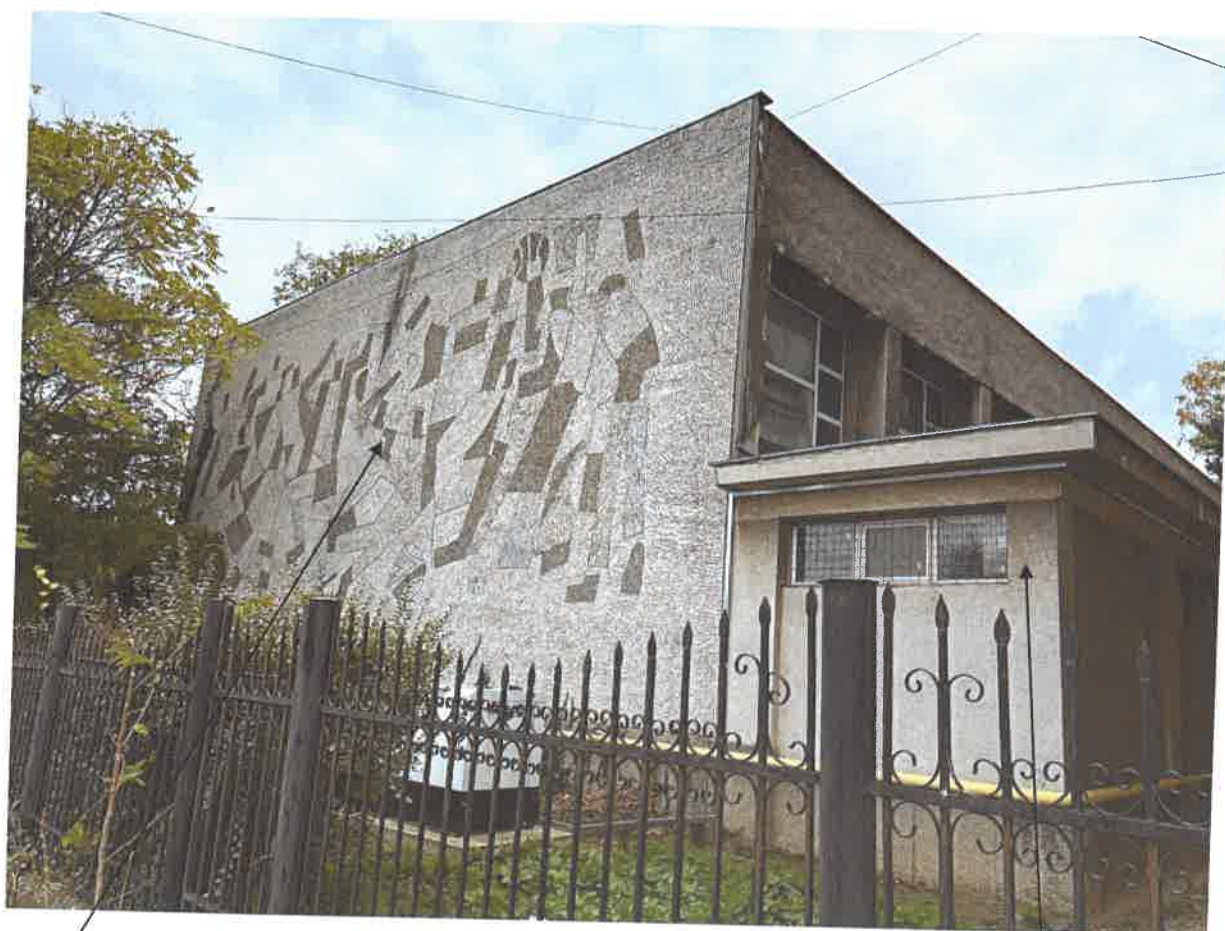
Fațadă Nord corp C4 – Sală de sport

Aceleasi degradări regăsim atât la împrejmuirea de pe cele două laturi cât și la Corpul C4 – Sala de sport.

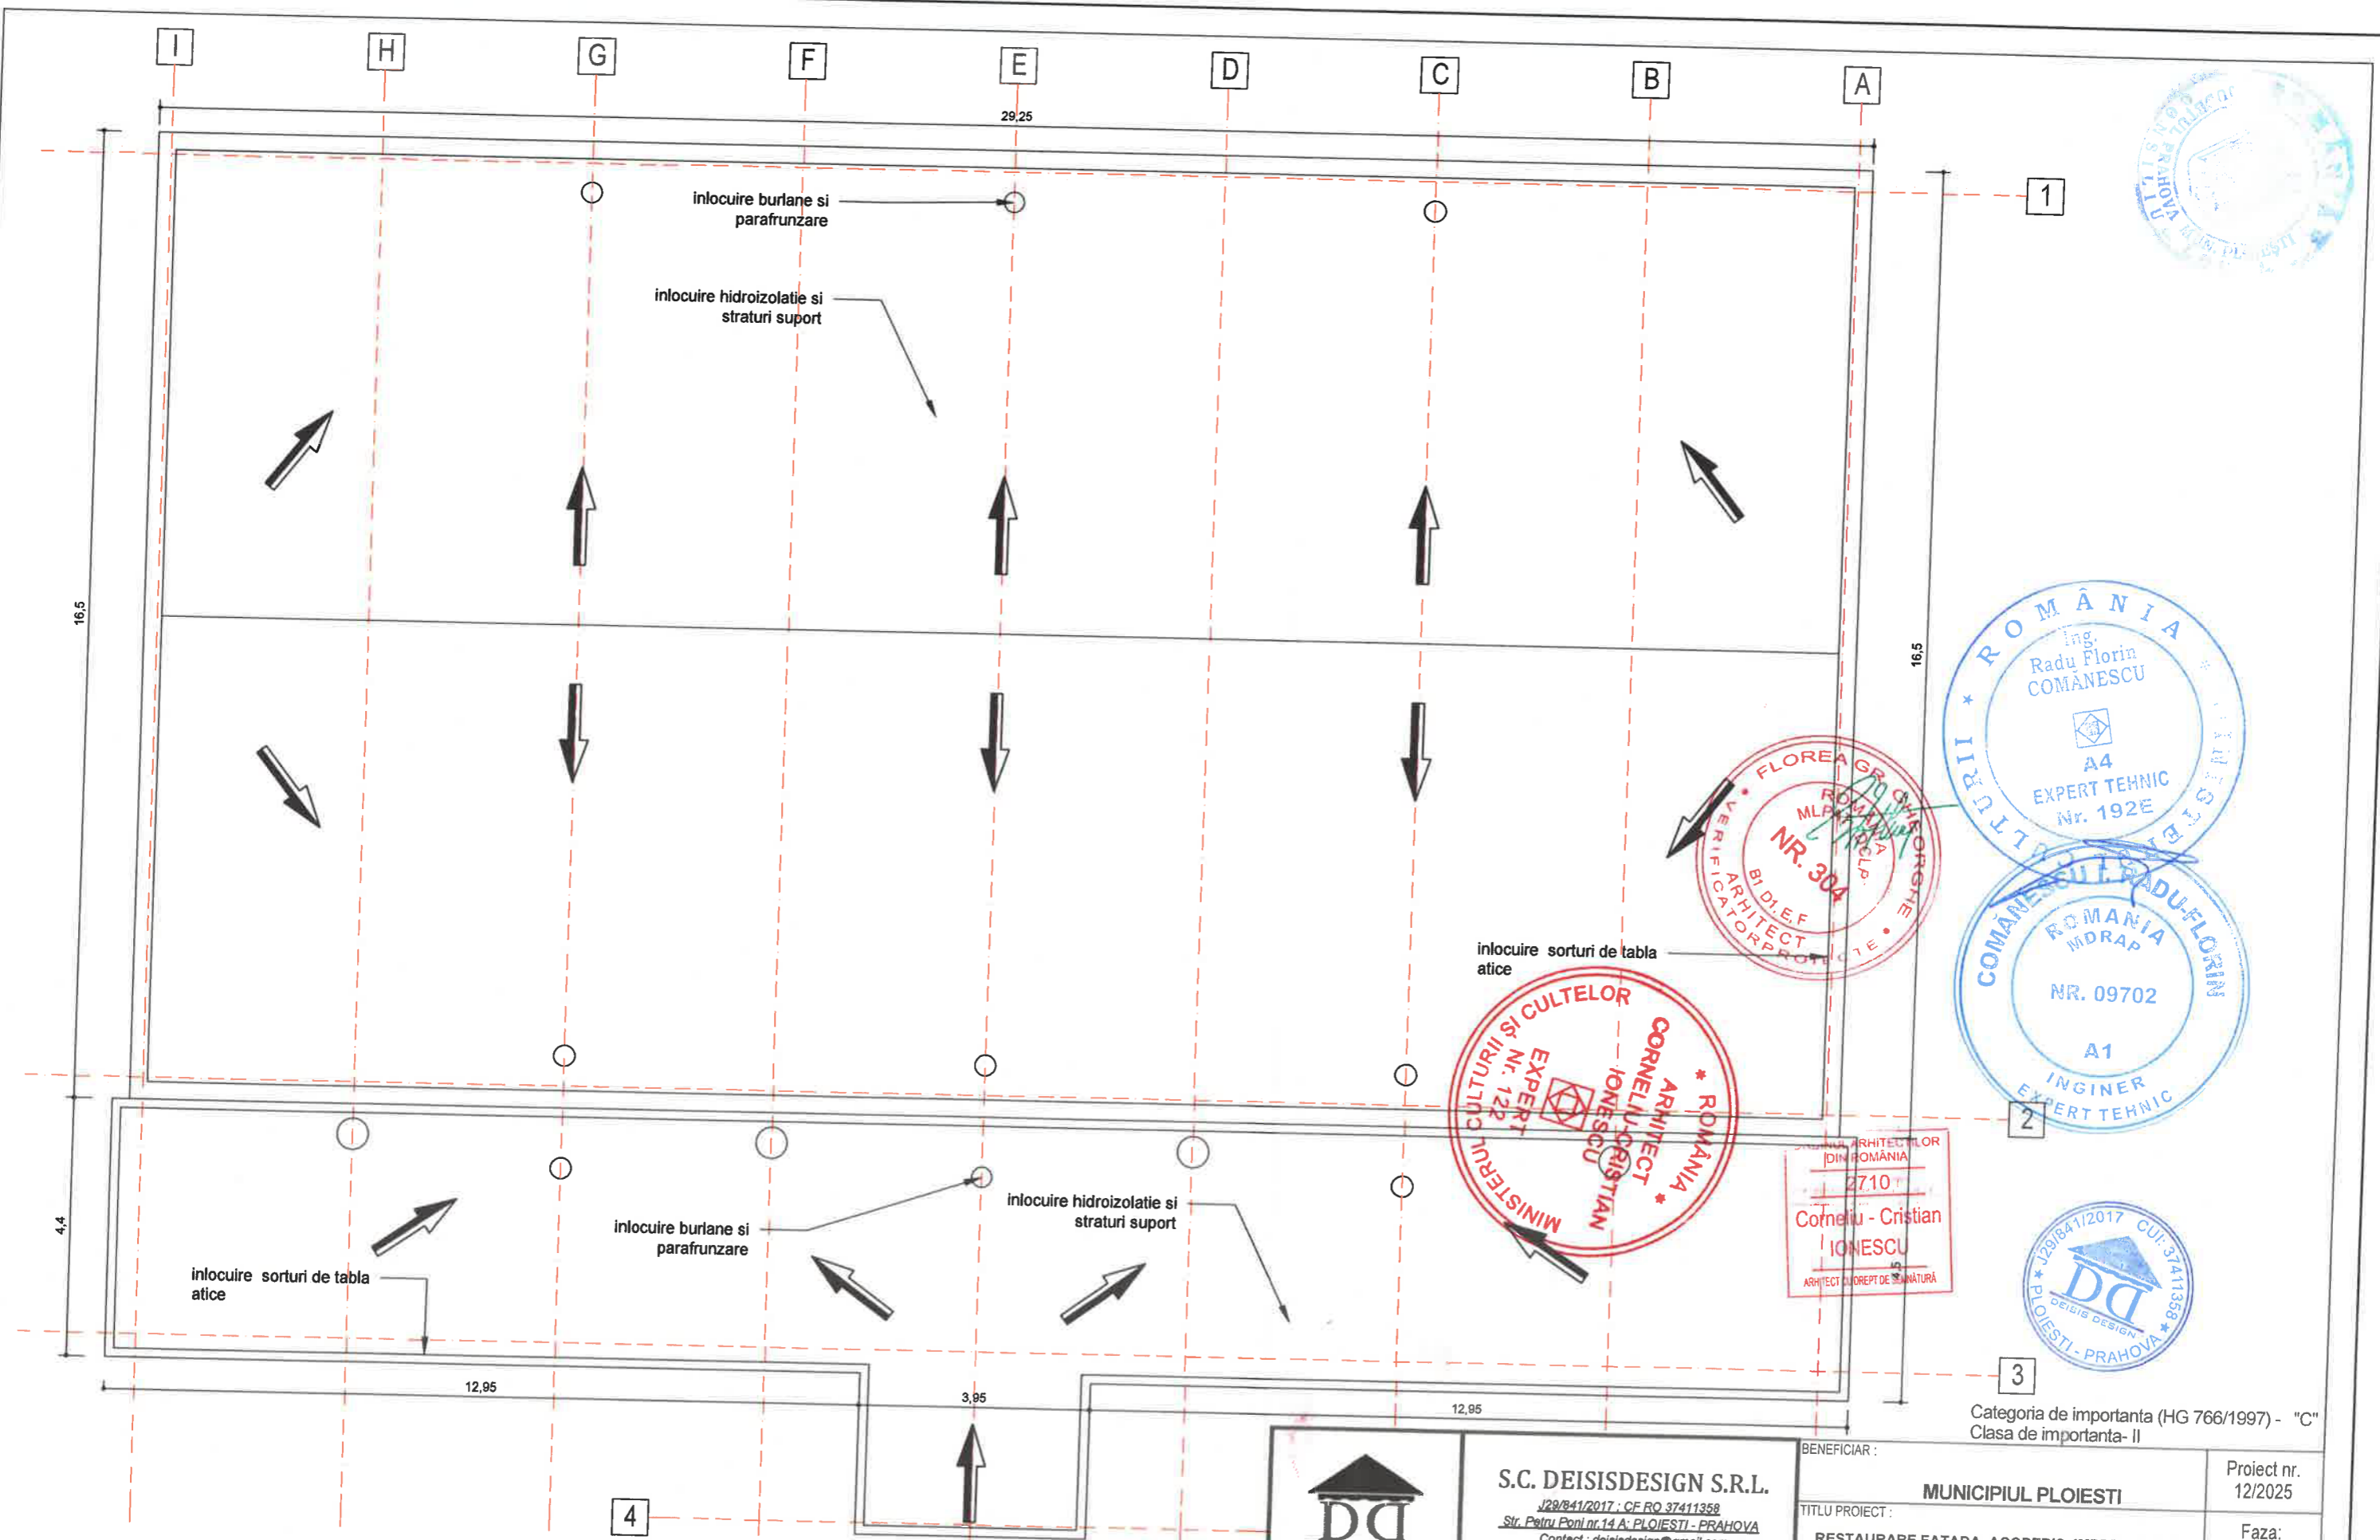
# PLAN INVELITOARE

<p><b>S.C. DEISIDESIGN S.R.L.</b> J29/841/2017 : CF RO 37411358 Str. Petru Poni nr.14 A - PLOIESTI - PRAHOVA Contact : deisidesign@gmail.com</p>		BENEFICIAR :		Proiect nr.
		MUNICIPIUL PLOIESTI		12/2025
Sef proiect : Arh. Corneliu IONESCU		TITLU PROIECT :		Faza:
Proiectat/Deseinat : Arh. Alexandru DATCU		RESTAURARE FATADA, ACOPERIS, IMPREJMUIRE - CLADIRE COLEGIUL NATIONAL "I.L. CARAGIALE" PLOIESTI CORP C1, CORP C4		<b>D.A.L.I.</b>
Proiectat/Desenat : Arh. Gabriela DATCU		ADRESA PROIECT :		A18
		Str. Gheorghe Doja nr. 98, Ploiesti, judetul Prahova		
		Scara: 1:1000		Rev: 0
		Data: OCT. 2025		Planşa 1/1
		PLAN INVELITOARE C4- RELEVU/INTERVENTII

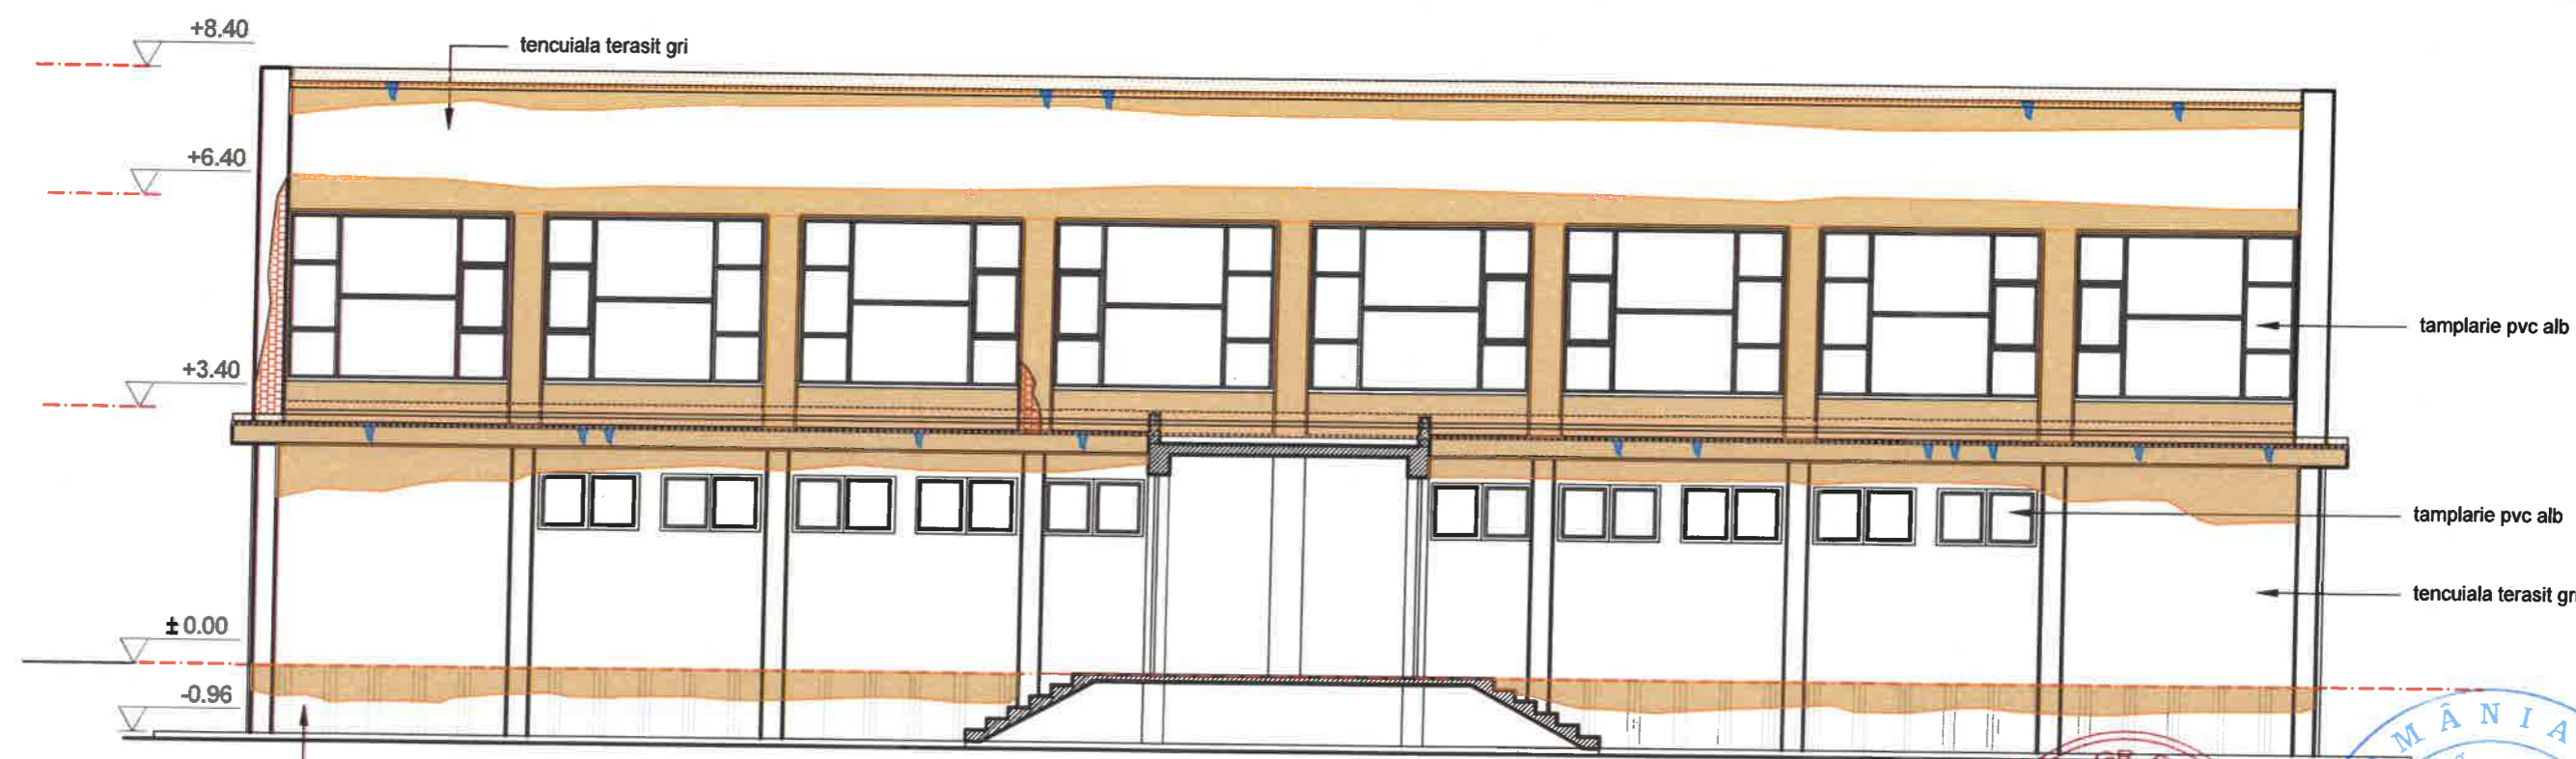
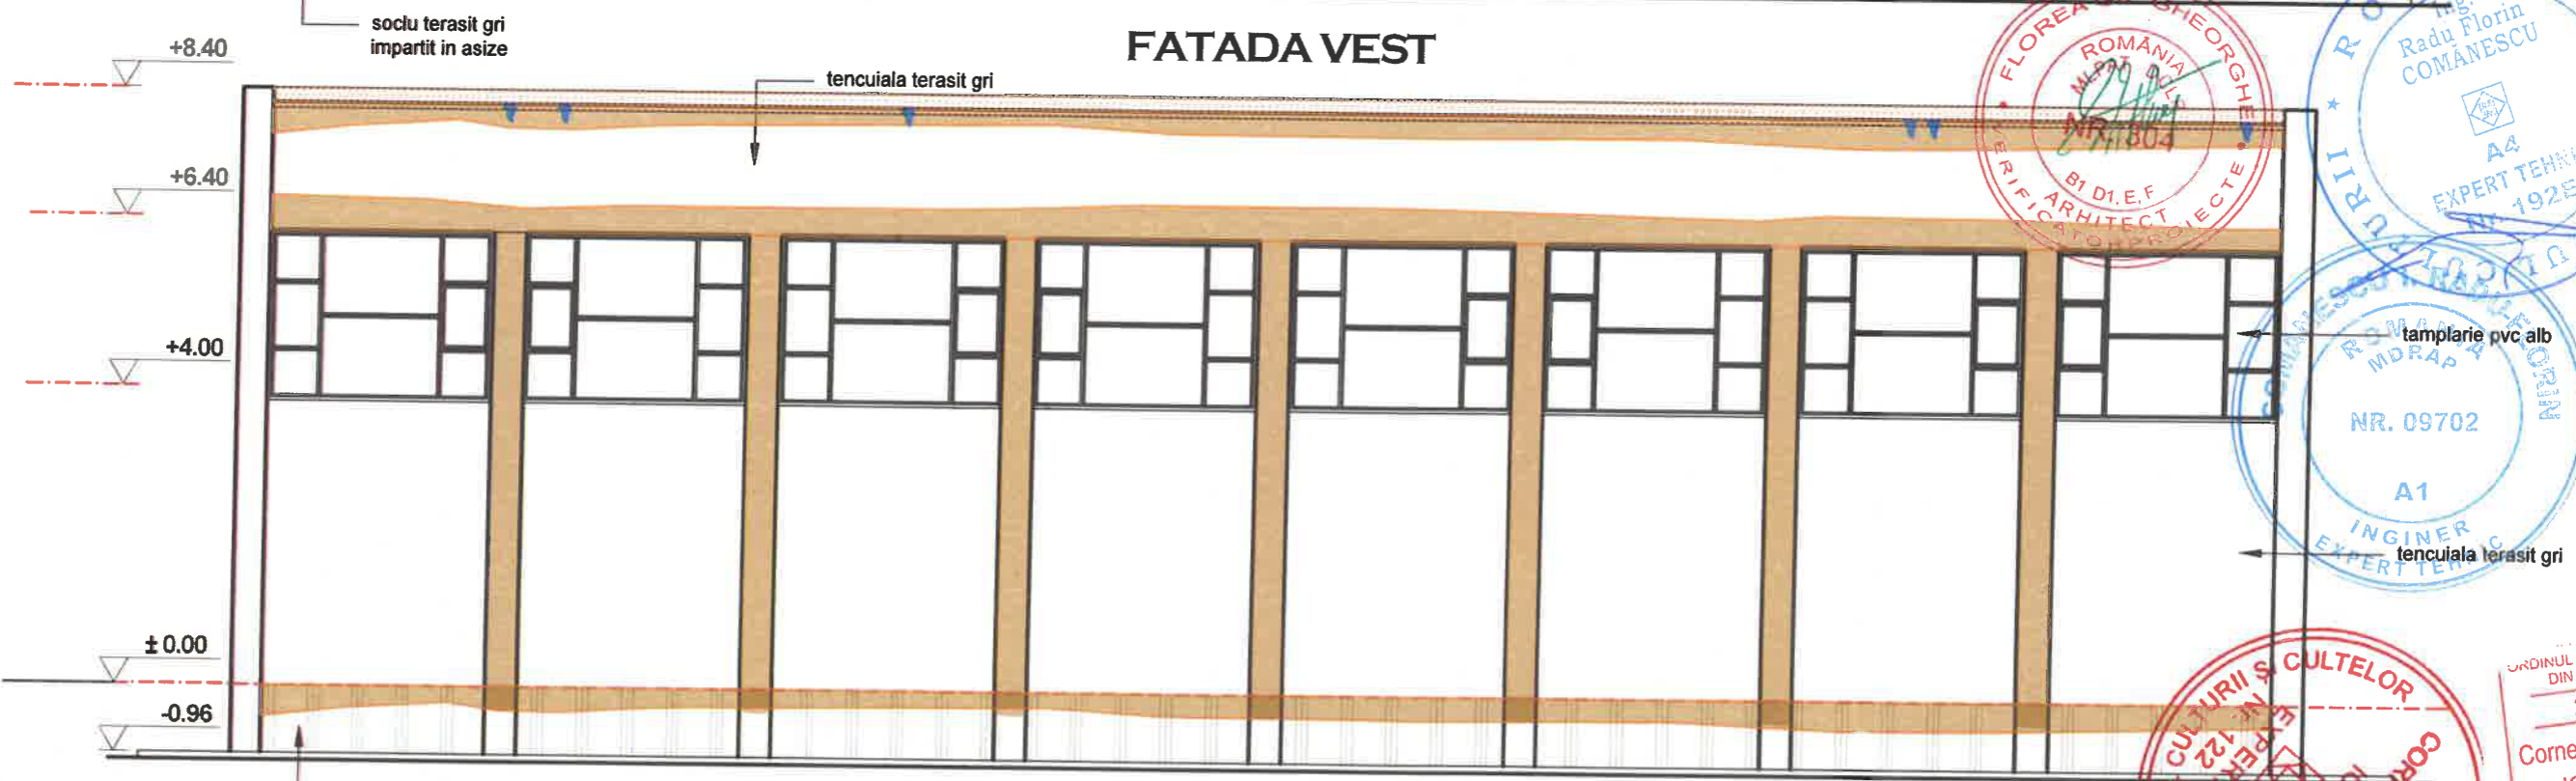
**FATADA VEST**

**FATADA EST**

**LEGENDA DEGRAJ**

- Tencuiala de desprinde
- Interventie:** Verificarea intregii suprafete cu risc de prabusire. Curatar mortar pe baza de ciment.
- Depuneri ac
- Interventie:** Etapa 1 - Curatarea depuner. Etapa 2 - Curatarea depuner. pasta de curatat piatra cu aci Etapa 3 - Curatarea crustelor aciditate redusa in mai multe zonele unde crustele sunt fo
- Urme de um
- Interventie:** Indepartarea sarurilor cu com sustanta activa.
- Fisuri.
- Interventie:** Matri sau injectari ale fisur
- Atac biologic
- Interventie:** Inlocuire atac biologic cu sc ungiid si algicid.
- Desene tip gr
- Interventie:** Indepartare desene cu pasta d
- Interventii nec inestetice.
- Interventie:** Desfacerea interventiilor cu mo Refacerea tencuialilor cu morta
- Elemente disc
- Interventie:** Desfacerea/relocarea cablajelc
- Elemente de ti
- Interventie:** Inlocuirea elementelor de scurg zincata
