# **CASA CANTILLI**

**Str. Stadionului, nr. 1 , Ploiești**

## **STUDIU ISTORIC**

**OCTOMBRIE 2025**

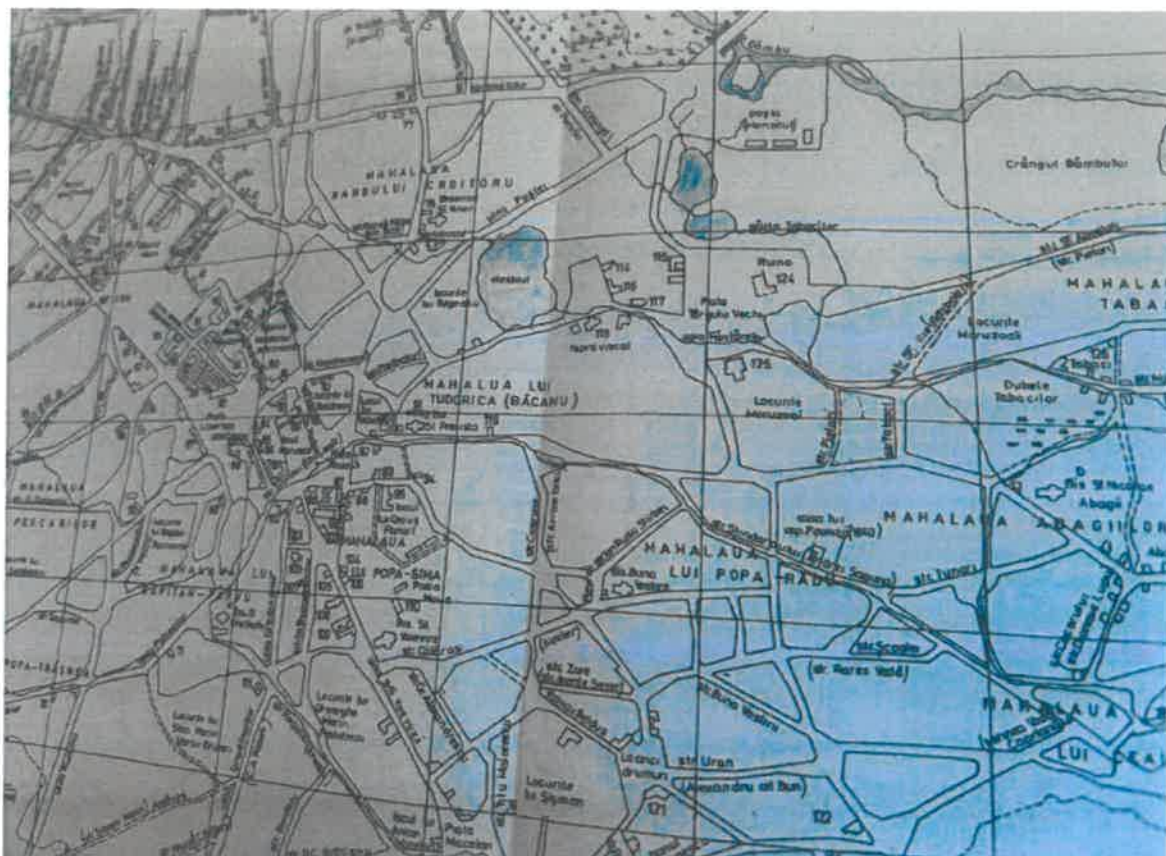
În **”PLANUL ORASULUI PLOIESTI IN ANII 1830-1840” O IPOTEZA DE RECONSTITUIRE DUPA ACTE SCRISE SI MARTURII ORALE**, realizata in anul 1967 de catre Dr.ing. C.N Debie si desenata de N.I.Broasca, pe parcela delimitata de Urita Postei si Urita Ispravnicatului sau Apa Fantanilor, tinand de Mahalaua lui Tudorica (Bacanul) erau **LOCURILE LUI FULGEANU** pe care erau amplasate doua cladiri impunatoare si un mare elesteu situat pana in Biserica darapanata Sf Nicolae- Ispravnici, casa dumneaiei Tudorita-Poicovniceasa, Casele boierului Nae Balaceanu, Casele Dumneaiei Uta-Slatineanca si vis-a vis, peste ulita Casele lui Boiarolu-Paharnicul (Ispravnicat).

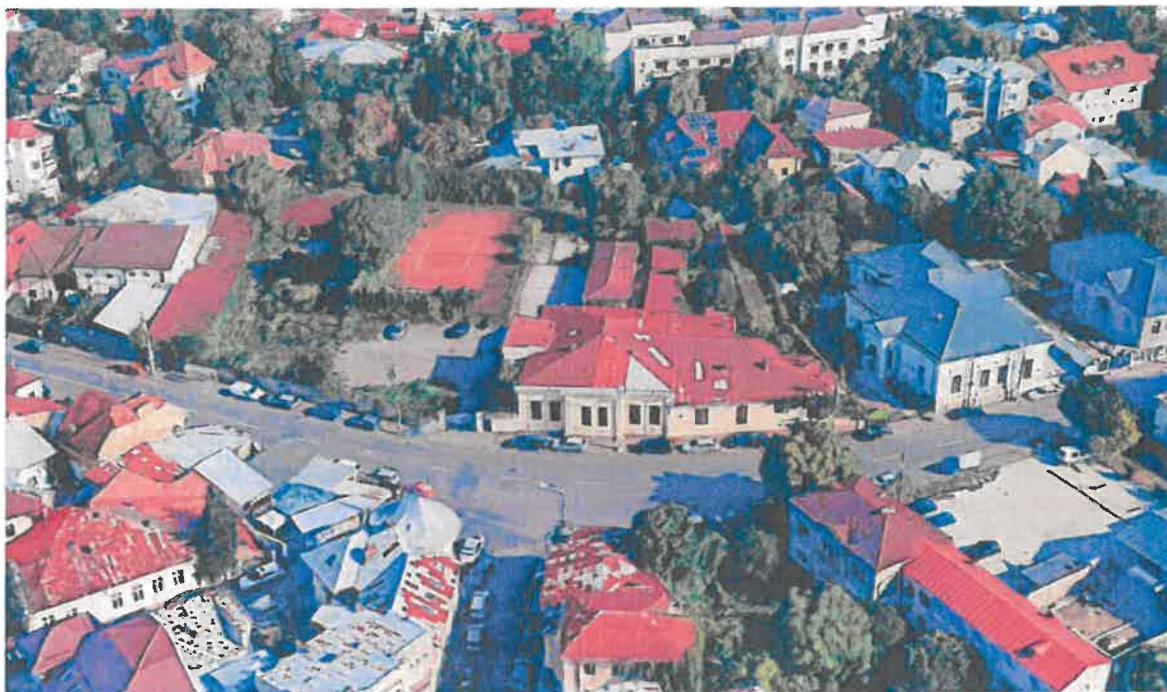
**Din punct de vedere planimetric**, Casa Cantilli este organizată în jurul unui **hol central de distribuție**, care funcționează ca ax principal al partiului. Configurația spațială inițială a fost însă **semnificativ alterată** de intervențiile ulterioare, mai ales prin compartimentările realizate pentru adaptarea clădirii la funcțiunea nouă și anexele realizate în perioada de după naționalizare.

**Corpul original** al clădirii este relativ compact, dispunând de camere **cu dimensiuni mari**, amplasate în jurul holului principal. Spațiile de reprezentare – probabil fosta **sală de primire**, precum și camerele destinate locuirii familiale – sunt plasate în **zona frontală a clădirii**, orientate către stradă și intrarea principală, beneficiind de **deschideri ample, cu lumină naturală abundentă** și de acces direct din holul transversal.

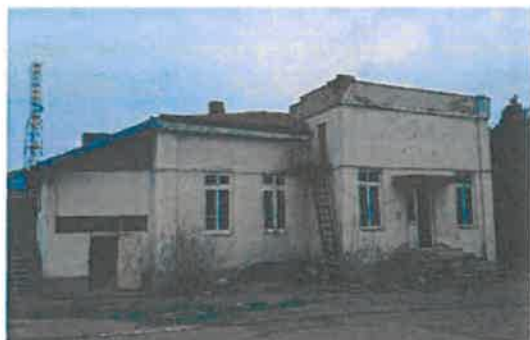
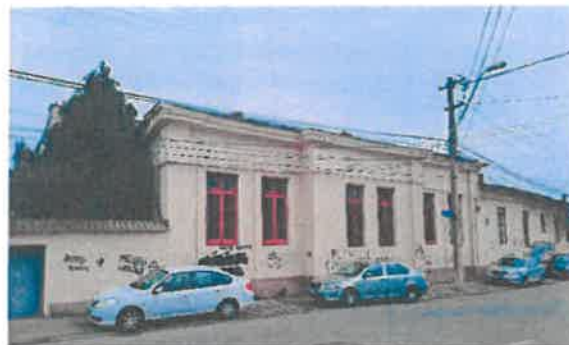
Cel mai probabil în perioada **anilor 1990 – începutul anilor 2000**, fațadele au suferit și

intervenții de vopsire într-o cromatică stridentă, respectiv în nuanțe de **galben intens**, completată de un **soclu brun violet**, tratament cromatic specific modernizărilor rapide și necalificate ale acelei perioade, fără respect față de cromatica originală a monumentului istoric. Această alterare accentuează și mai mult **caracterul impropriu al actualei imagini de ansamblu**.

Imaginea imobilului a fost profund alterată și de adăugarea **corpurilor parazitare** care au **modificat semnificativ frontul stradal și imaginea monumentului**. În configurația sa originală, imobilul se distingea printr-o fațadă retrasă față de aliniamentul străzii, generând un spațiu de tranziție aerat între domeniul public și reședința privată, dar și între Casa Cantilli și Casa Istrate Negulescu. Ulterior, extinderile construite în prelungirea fațadei principale au fost amplasate direct pe aliniamentul străzii, **suprimând retragerile inițiale și rezultând o fațadă lungă, disproporționată**.

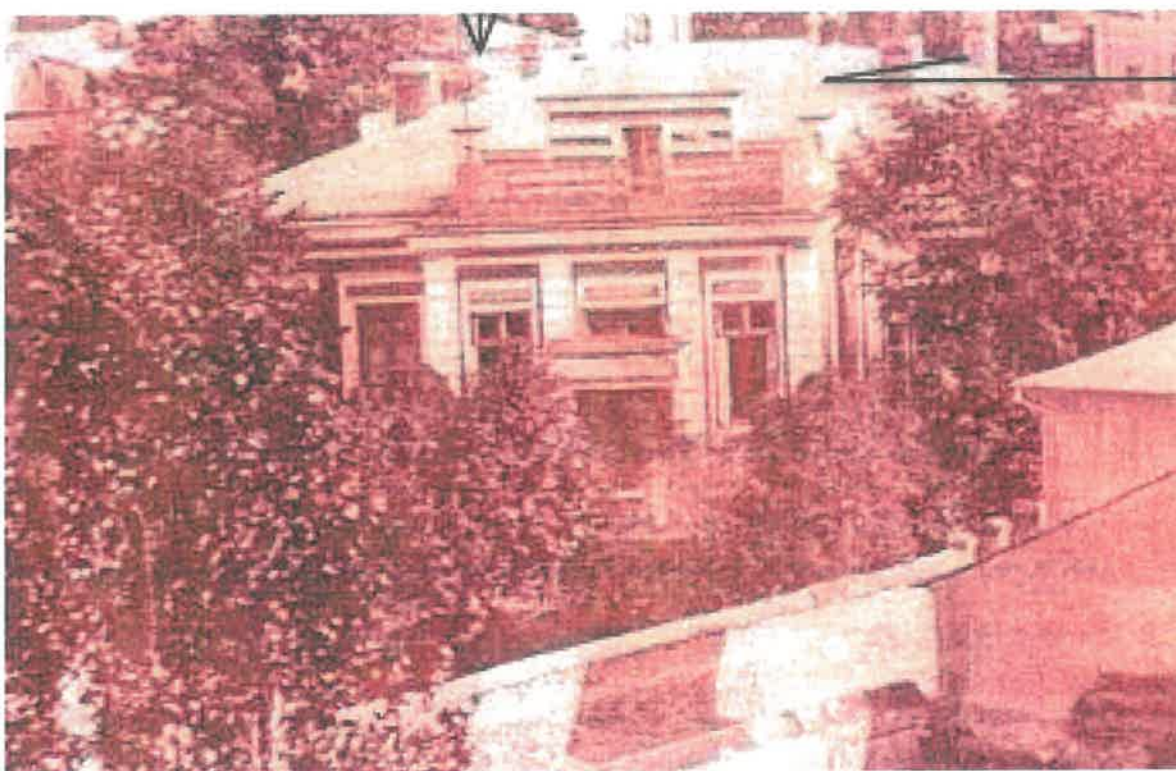
Fațada vestică a imobilului, cea din curte, reprezentând **frontul principal de acces**, se prezintă astăzi **profund alterată** față de conformarea sa inițială, pierzându-și **caracterul și simetria**. Accesul principal, amplasat **central** în compoziție, se realizează printr-un **volum decroșat**, o marchiza, marcata de o **ușă dublă** și o **scară din beton** cu mai multe trepte cu rezolvare acoperire tip terasă cu un atic ce sublinia ventilarea și luminarea podului, ce avea acces printr-un chepeng situat în încăperea salonului mare, și prevăzută de o **copertină din beton** simplă, element evident adăugat ulterior, cu o tratare pur tehnică, lipsită de **valențe decorative**, spre deosebire de rezolvarea inițială.

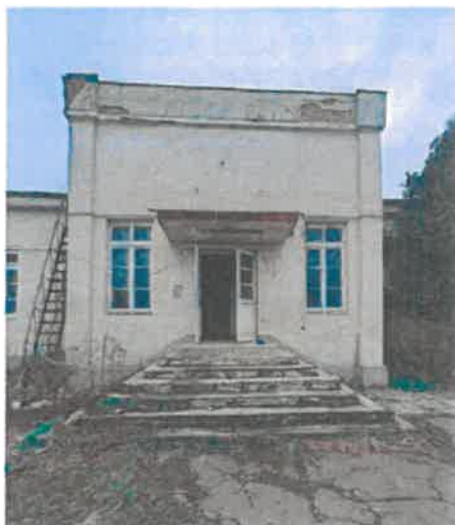
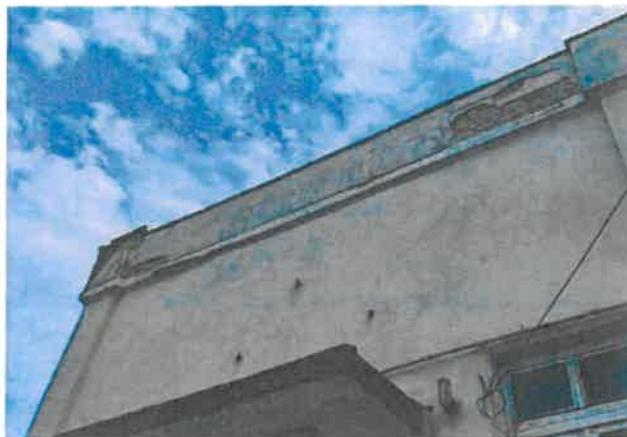
Din considerente funcționale, deasupra intrării principale au fost realizat, probabil în perioada comunistă, atunci când în acest imobil a funcționat o unitate militară, un etaj parțial realizat, probabil cu funcțiunea de punct de supraveghere. Accesul la acest etaj parazitar se face pe scara metralică din stânga intrării principale.

Desprinderea zidăriei în zona aticului supraînălțat

în apropierea casei. Pentru refacerea, imaginii, etajul parțial parazitar trebuie eliminat, la fel ca și scara metalică de acces la el și trebuie refăcut acoperișul în două ape cu fronton, eventual și cu preluarea imaginii oculului și realizarea unor profile decorative trase care să sugereze vechea imagine a casei Cantilli.

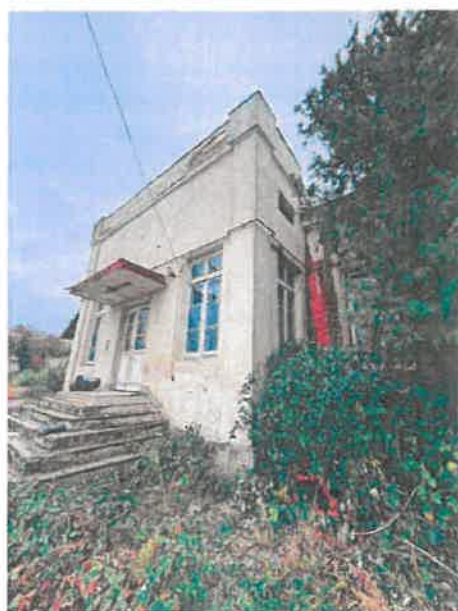
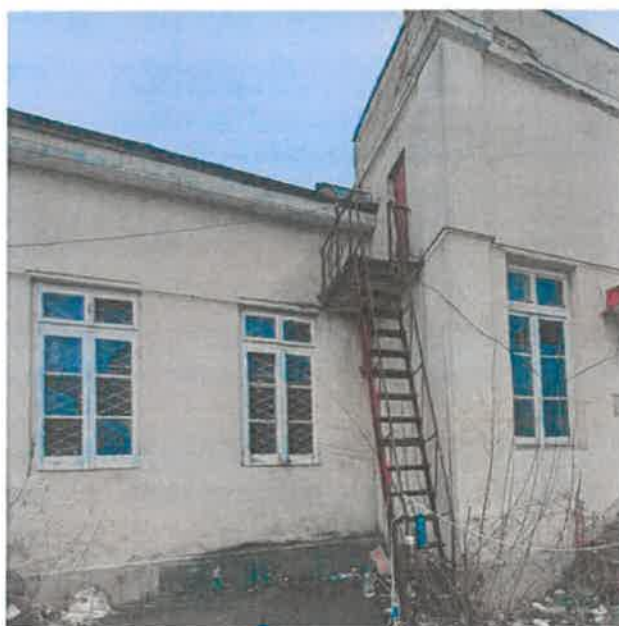
Scara metalică din stânga intrării

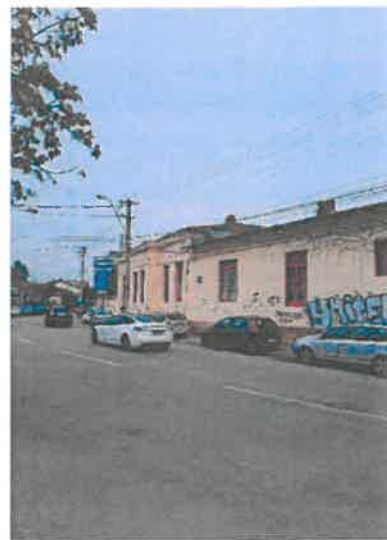
- **Acoperișul** – la data aceasta, având în vedere starea fizică a construcției, realizarea unui relevu exact al șarpantei existente, cu stabilirea exactă a înălțimii coamelor și refacerea întocmai a acoperișului este dificilă; probabil că și acoperișul initial al casei a fost afectat de bombardamentele din timpul celui de-al doilea război Mondial.

Fațada laterală dreapta (la stradă)  
– starea actuală

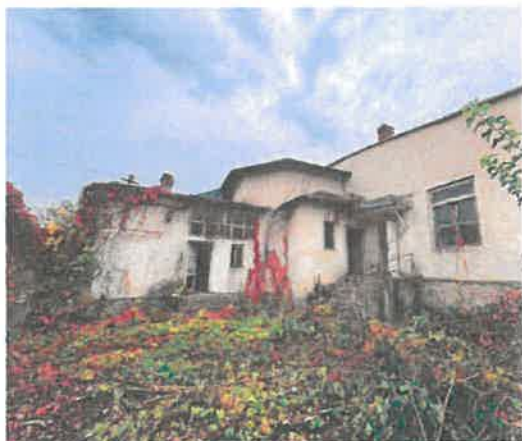
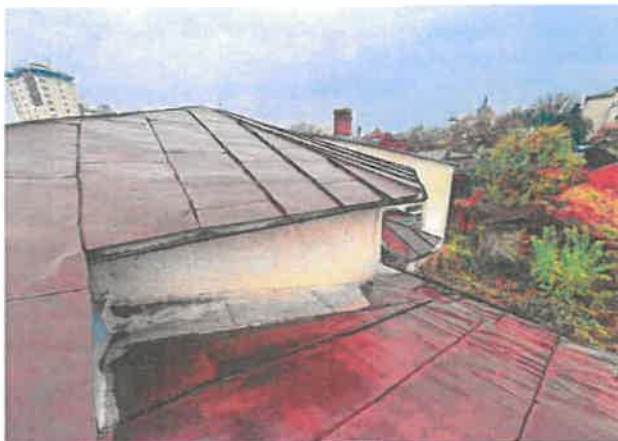
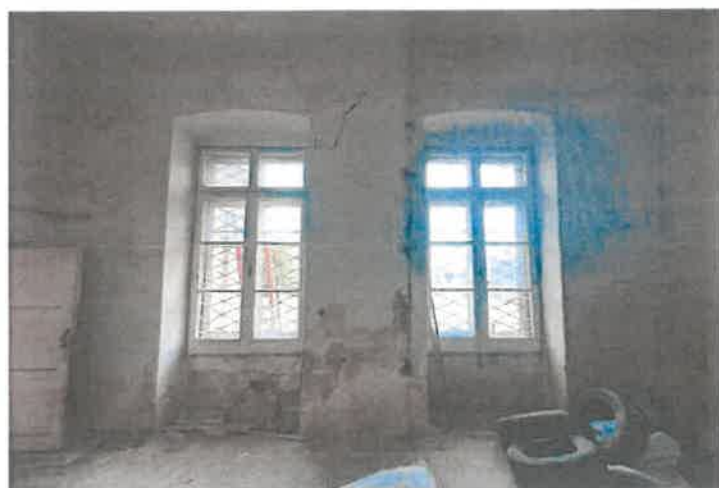
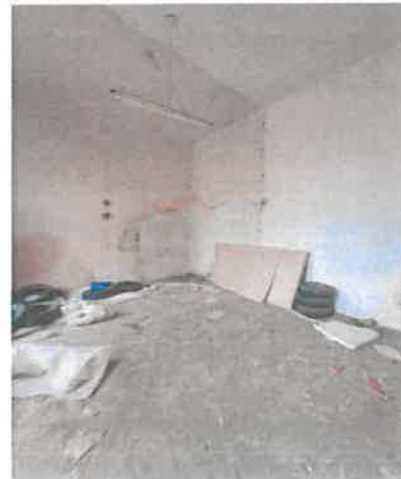
În punctele de probă de stratificare și cercetarea d.p.d.v. structural a zidăriei și lianților se pot observa materialele de construcție a acelor vremi, tehnologia de realizare a peretilor de închidere structurali sau despartitori.

Prin vizualizare și luare de probe s-au observat pereți în care au fost goluri de ferestre sau uși sistate sau nou create, iar prin propunerea funcțională astfel s-a renunțat la unele goluri de ferestre sau uși, interioare, sau s-au refăcut acolo unde era necesară lumina naturală sau d.p.d.v. estetic și arhitectural.

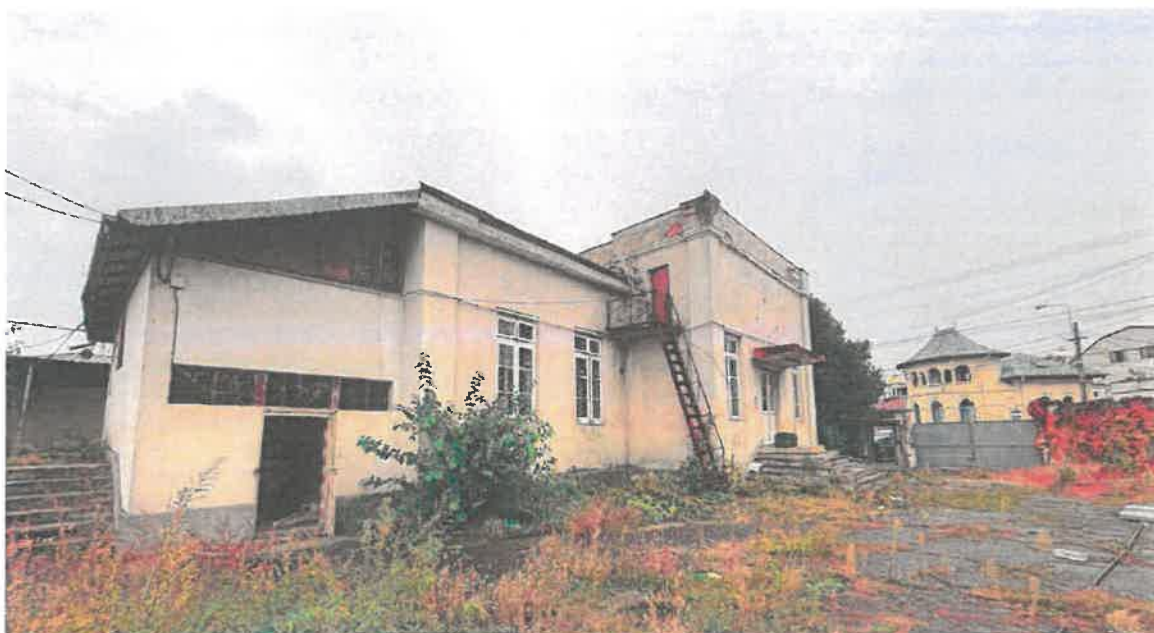
În principiu clădirea inițial a fost gândită să respecte o simetrie, iar dezvoltările ulterioare a ținut cont, în parte de acest ax, care se va observa și în propunerea de punere în valoare a etapei celei mai înfloritoare a clădirii monument.

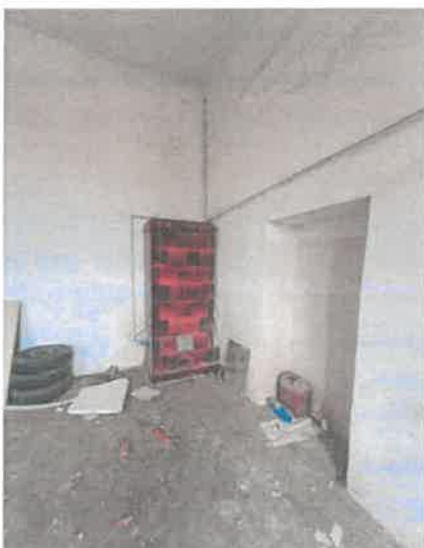
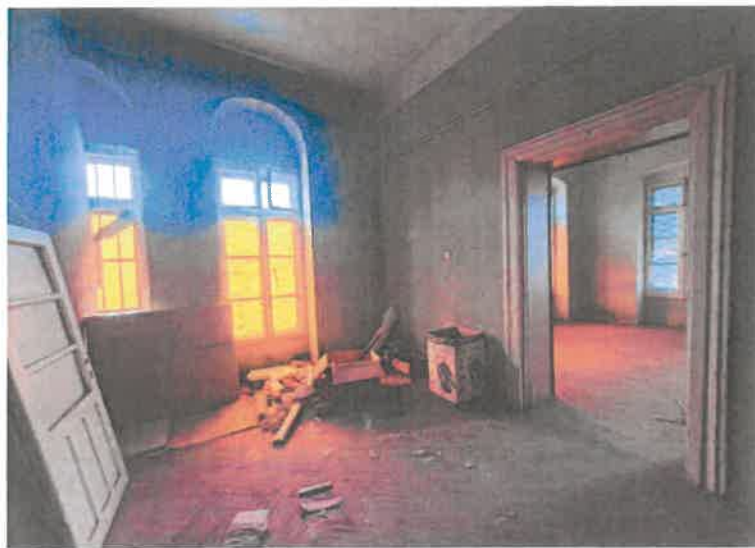
Litografiile, chiar și pozele care circulau la aceea vreme pentru a marca anumite evenimente importante din viața urbei sau chiar a istoriei generale a României sau părții de Europa, au trasat o imagine de ansamblu care se va regăsi în propunerile de refacere a fatadelor sau a zonelor care se păstrează și se vor realiza printr-o corespondență a elementelor arhitecturale și decorative, astfel încât golurile de fațadă refăcute în zona salii de bal vor fi identice în aspect și decorativ ca la corpul principal păstrat.

Se va reface simetria golurilor in camerele laterale cu acces din marchiza si din salonul de primire. (vezi poze, plan releveu si plan propus), se vor demonta pereti nestructurali (conform expertizei tehnice atasată la aceasta documentatie) astfel încât una dintre camere, in propunere sala de lectura, spatiul util obtinut prin debarasare sa se reflecteze si in fatada de la drum.

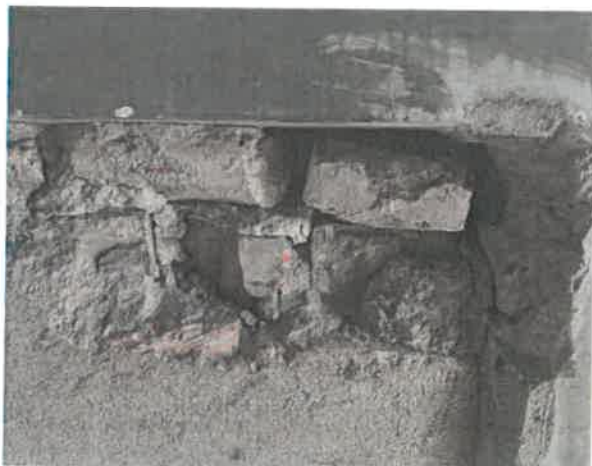
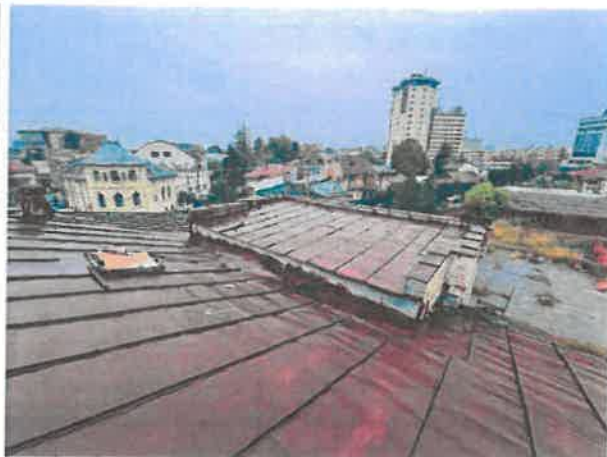
In analiza vizuala efectuata de la nivelul superior din zona de invelitoare, acolo unde documentatia foto de arhiva si din realizarea probelor de parament se poate observa in detaliu zidaria de umplutura care inchide fereastra necesara pentru ventilare si intretinere a podului si a terasei de deasupra marchizei.

Accesul pe terasa se presupune a se fi fost prin aceste ferestre care se folosesc conform celor spuse mai sus mentionate, direct din podul creat de sarpanta, cu acces prin chepengul gasit in plafonul incaperii de dans, un spatiu destinat prin propunere pentru public, iar pentru intretinerea/vizitarea in viitor a podului se va analiza o solutie mai accesibila. Nu este in intentie a se dezvolta noi spatii in pod, deoarece in primul rand acesta nu permite ca inaltime libera existenta intre elementele de sustinere ale invelitorii care prezinta o panta domoală.
