DOCUMENTATIA DE AVIZARE A LUCRARILOR DE INTERVENTII

**„SIGURANTA! FARA ENTORSE!”**

NR. PROIECT: 196 / 2022

**FAZA DE PROIECTARE: D.A.L.I.**

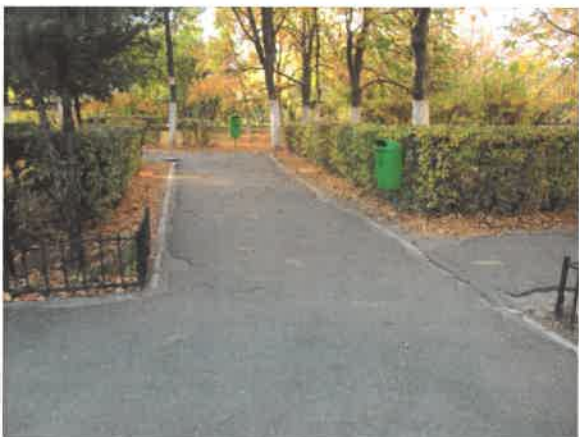
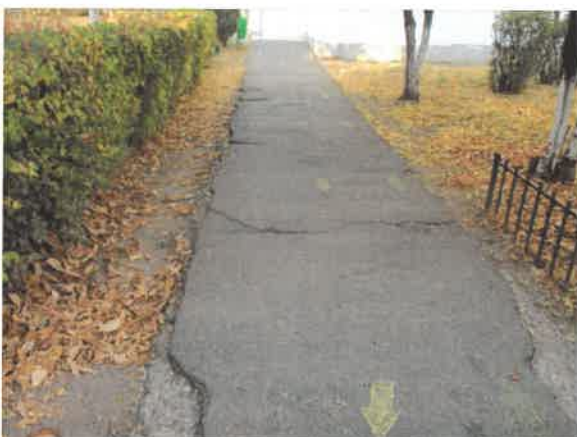
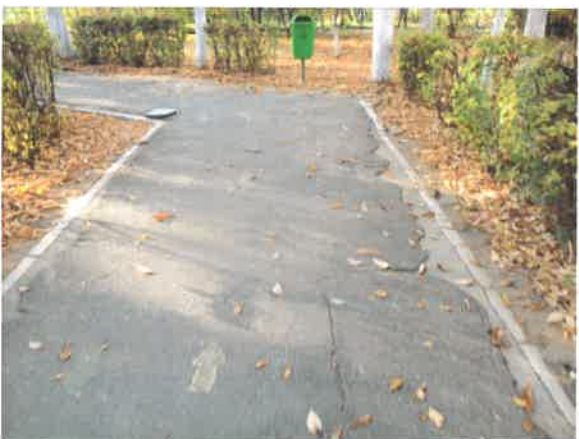
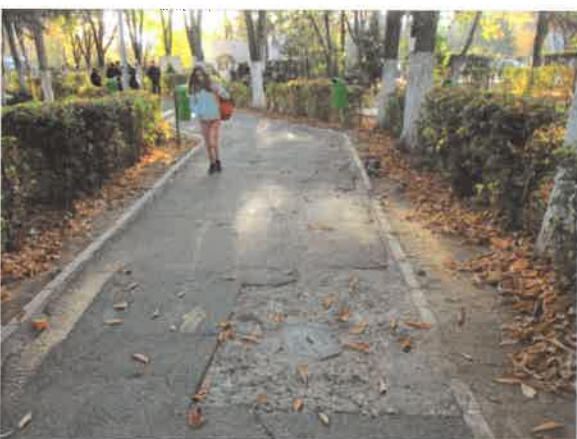
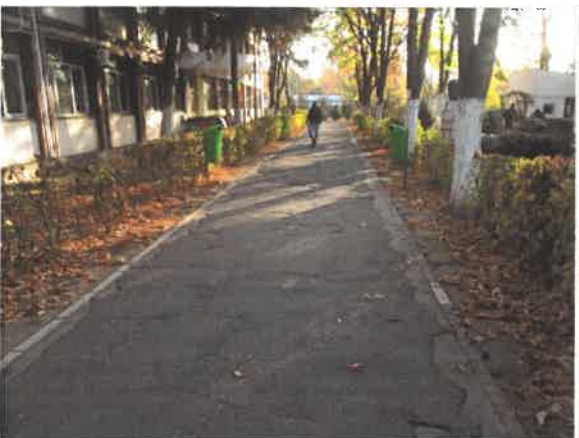
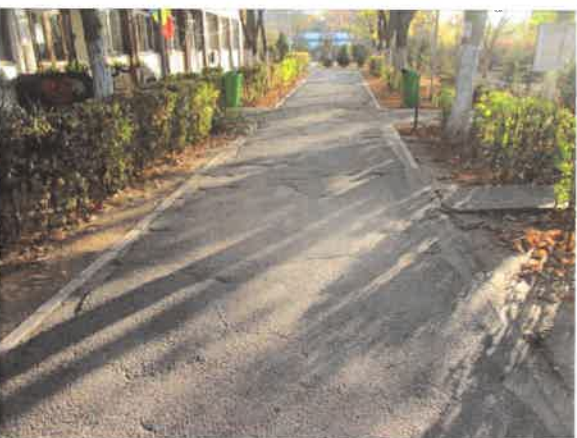
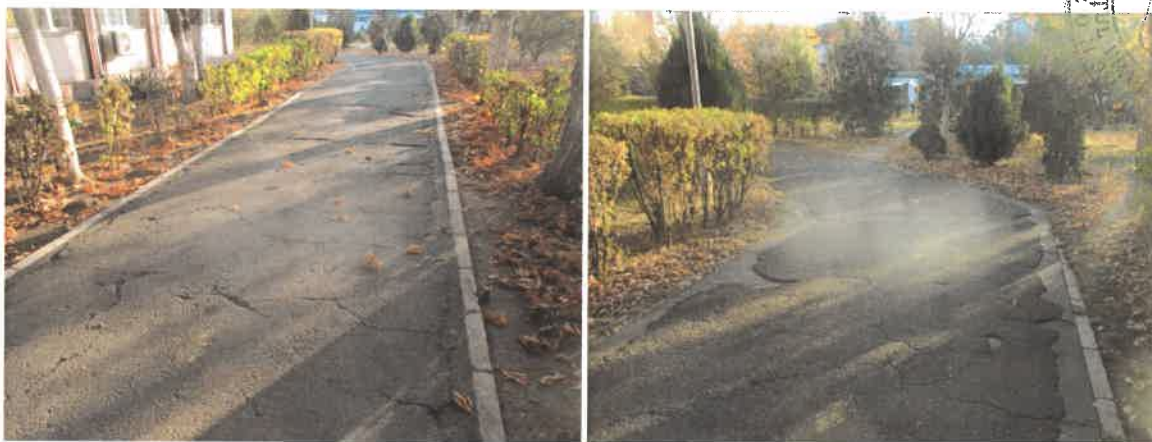
Suprafata de rulare prezinta degradari de tipuri fisuri si crapaturi transversale si longitudinale , denivelari , tasari , faiantari , gropi, exfolieri ale stratului de mixtura asfaltica , lipsa de planeitate fapt ce împiedică desfășurarea normală a circulației și evacuarea apelor pluviale.

Drumurile si aleiile sunt incadrate partial cu borduri de ciment care sunt ingropate sparte , ciobite , cu rosturi decolmatate si nesiatematizate.

## 3. Starea de degradare

- Existența unor degradari ale suprafeței de rulare
- evacuare necorespunzătoare a apelor pluviale

Degradările carosabilului existent constatate sunt de tipul :

- Cedări-tasări
- Denivelări
- Fisuri
- Crapături transversale
- Crapături longitudinale
- Faianțari
- Exfoliere mixtură asfaltică
- Gropi
- Lipsa planeitate
- Borduri degradate

deci calificativul starii de degradare pentru partea carosabila este- RAU

Drumu carosabil trebuie sa aiba o latime de min 3,5m si va fi incadrat de borduri si trotuare si in acest caz apele se vor evacua la canalizarea pluviala.

Aleile pietonale si trotuarele vor avea o latime de min 1m si o structura alcatuita din 10cm balast 10cm de beton de ciment C16/20 si 4cm beton asfaltic de uzura BA8rul50/70. Ca solutie alternativa se poate opta pentru o structura alcatuita din 20cm balast si 2cm nisip , folie polietilena 10cm dale din beton de ciment C30/37.

Aleile se vor incadra cu borduri 10x15cm , la zi , astfel incat apele pluviale sa se evacueze in spatiul verde.

Se recomanda Administratorului drumului sa realizeze un sistem de evacuare a apelor pluviale prin canalizare pluviala si un program continuu de supraveghere si evidentiere a evolutiei degradarilor corelat cu masuratorile de trafic, astfel incat sa-si poata planifica in timp util interventiile de reparatii curente sau capitale dupa caz.

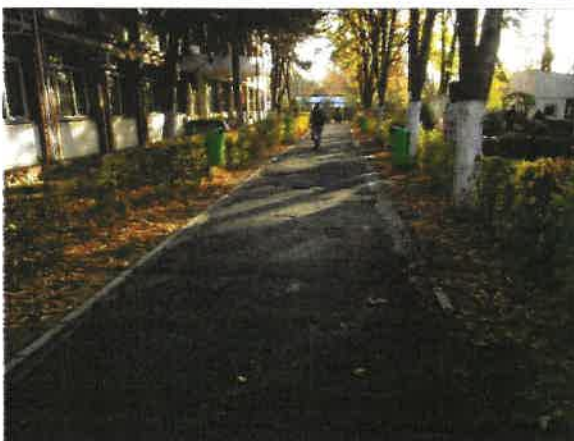
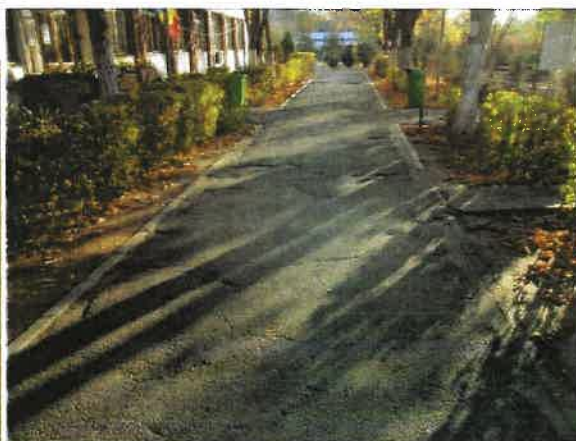
Foto 11-18 Imagini cu traseele aleilor cercetate

**Terenul de fundare este:** alcătuit în general din formațiuni aluviale coezive, reprezentate de argile, cafenii roșcate, plastic vârtoase. Sistemul rutier al aleilor este reprezentat de o umplutură din pământ argilos cafeniu cu pietriș, peste care se găsește un strat de beton gros de cca. 15 cm, iar la partea superioară un strat de asfalt gros de cca. 3.00-4.00 cm, foarte degradat.

0.00 – 0.04 m = asfalt foarte degradat

Ca soluție de refacere a aleilor pietonale se recomandă refacerea stratului de asphalt deteriorat.
