## DOCUMENTAŢIE DE AVIZARE A LUCRĂRILOR DE INTERVENŢII

### RESTAURARE MONUMENTUL VÂNĂTORILOR

data întocmirii documentaţiei: Iulie 2025

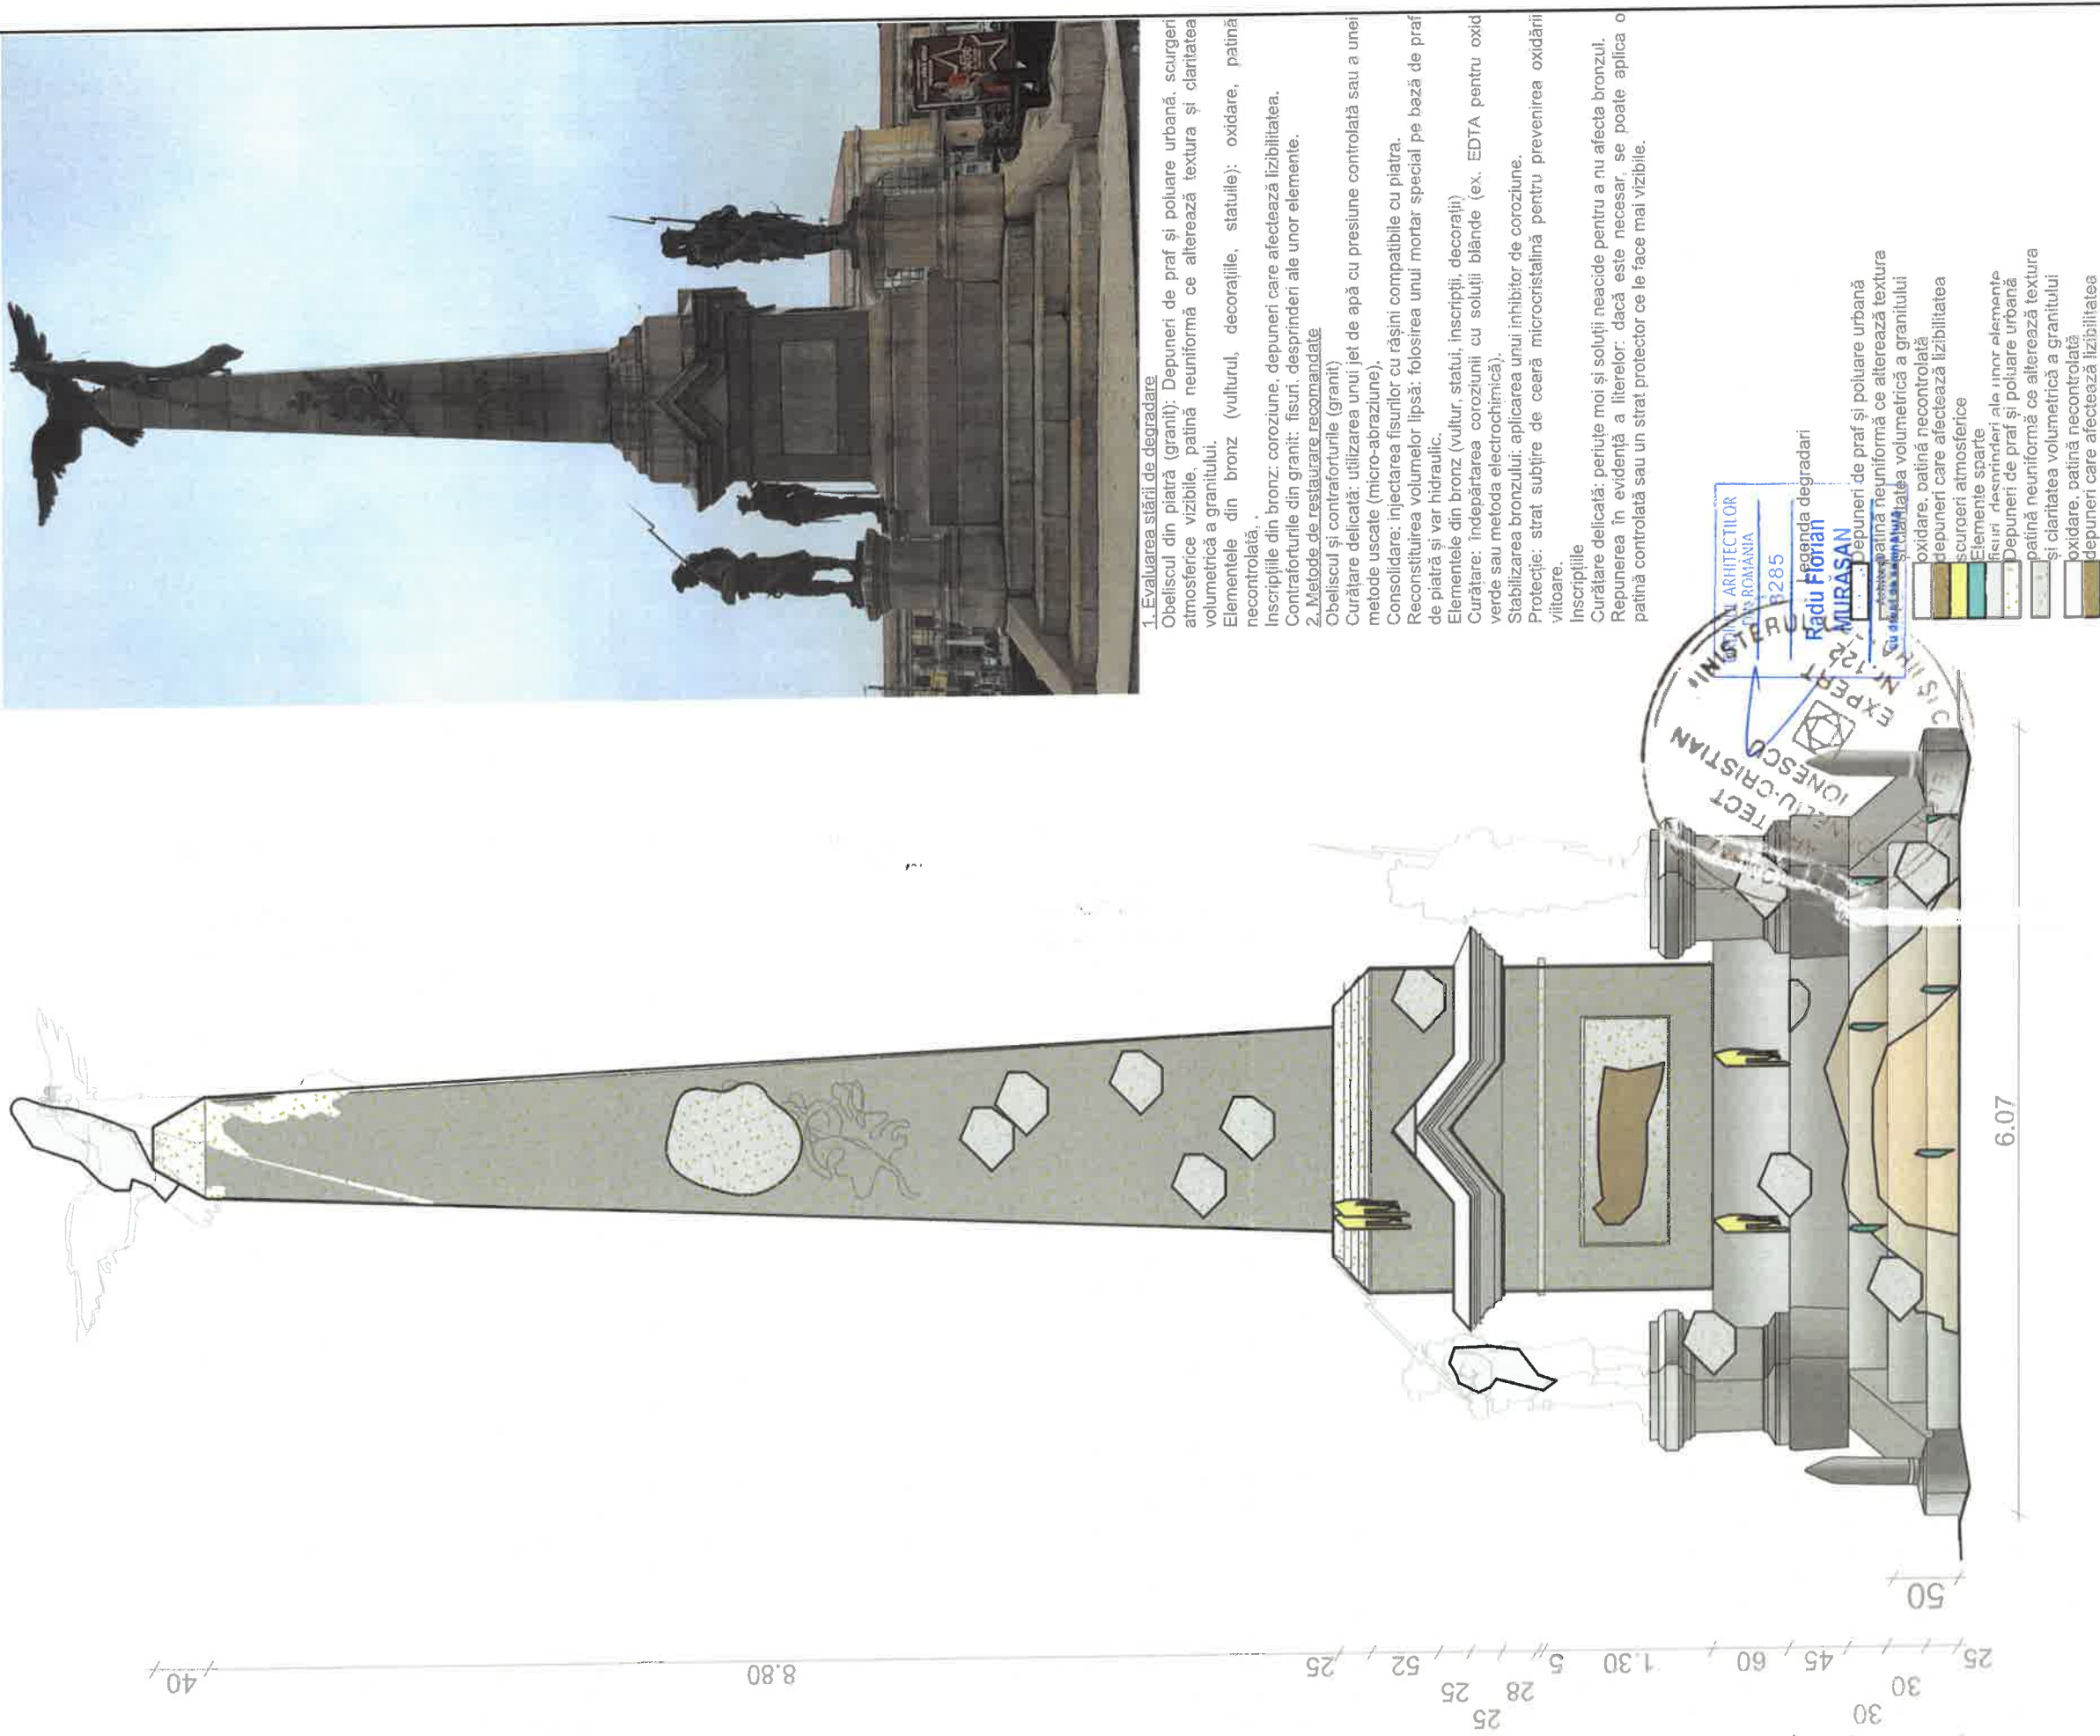
- Evaluarea stării de degradare**  
Obeliscul din piatră (granit): Depuneri de praf și poluare urbană, surgeri  
atmosferice vizibile, patină neuniformă ce alterează textura și claritatea  
volumetrică a granitului.  
Elementele din bronz (vulturul, decorațiile, statuile): oxidare, patină  
necontrolată.  
Inscripțiile din bronz: coroziune, depuneri care afectează lizibilitatea.  
Contraforturile din granit: fisuri, desprinderi ale unor elemente.

- Legenda degradări
- Depuneri de praf și poluare urbană
- Patină neuniformă ce alterează textura  
volumetrică a granitului
- Oxidare, patină necontrolată
- Depuneri care afectează lizibilitatea
- Elemente sparte
- Fisuri, desprinderi ale unor elemente
- Depuneri de praf și poluare urbană
- Patină neuniformă ce alterează textura  
și claritatea volumetrică a granitului
- Oxidare, patină necontrolată
- Depuneri care afectează lizibilitatea

2. **Metode de restaurare recomandate**  
Obeliscul și contraforturile (granit)  
Curățare delicată: utilizarea unui jet de apă cu presiune controlată sau a unei  
metode uscate (micro-abraziune).  
Consolidare: injectarea fisurilor cu rășini compatibile cu piatra.  
Reconstituirea volumelor lipsă: folosirea unui mortar special pe bază de praf  
de piatră și var hidraulic.  
Elementele din bronz (vultur, statui, inscripții, decorații)  
Curățare: îndepărtarea coroziunii cu soluții blânde (ex. EDTA pentru oxid  
verde sau metoda electrochimică).  
Stabilizarea bronzului: aplicarea unui inhibitor de coroziune.  
Protecție: strat subțire de ceară microcristalină pentru prevenirea oxidării  
viitoare.  
Inscripțiile  
Curățare delicată: periuțe moi și soluții neacide pentru a nu afecta bronzul.  
Repunerea în evidență a literelor: dacă este necesar, se poate aplica o  
patină controlată sau un strat protector ce le face mai vizibile.
