## **REFERAT**

Privind verificarea de calitate la cerințele A4.2 B2.2 D2.2 a obiectului:

**„Amenajarea zonei aferente pâ râului Dâmbu prin lucrări de decolmatare, cât și reabilitarea și amenajarea malurilor pâ râului și a zonelor adiacente”**

**Poduri/pasarele pietonale peste pâ râul Dâmbu**

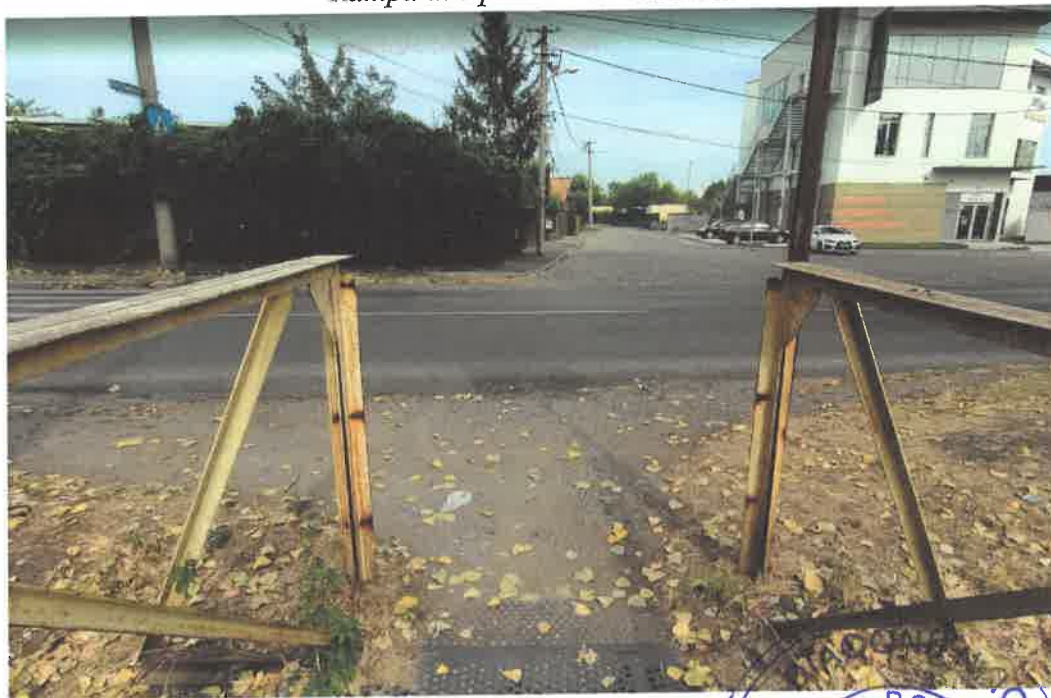
*Rampa dinspre strada Apelor*

**Rampele de acces** la pasarela pietonala sunt constituite din trotuarul strazii Cornatel, pe malul drept, respectiv de acostamentul strazii Apelor, pe malul stang. Calea pe rampe este din beton asfaltic (rampa dinspre strada Cornatel) respectiv din pamant (rampa dinspre strada Apelor). Calea pe rampe este degradata.

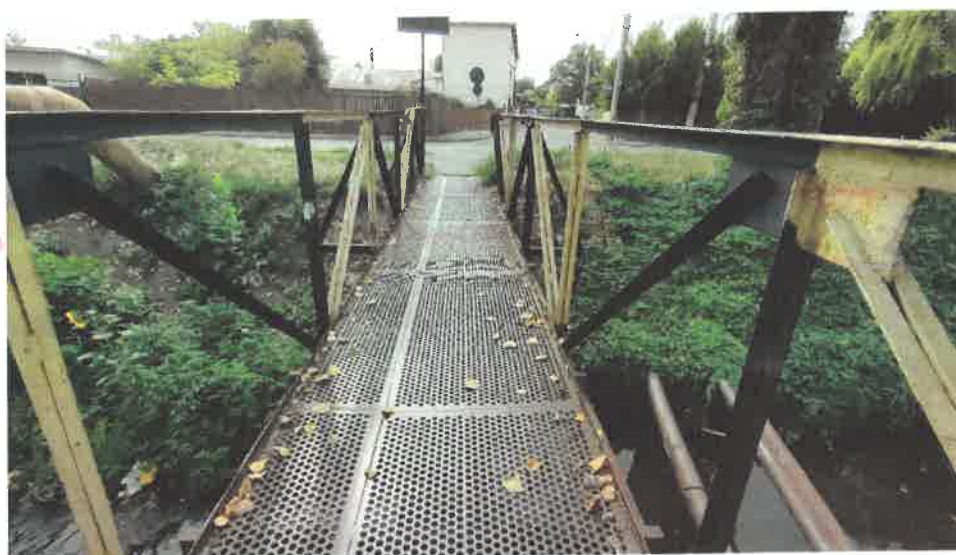
Foto 13, 14: Vedere cale pe pasarela

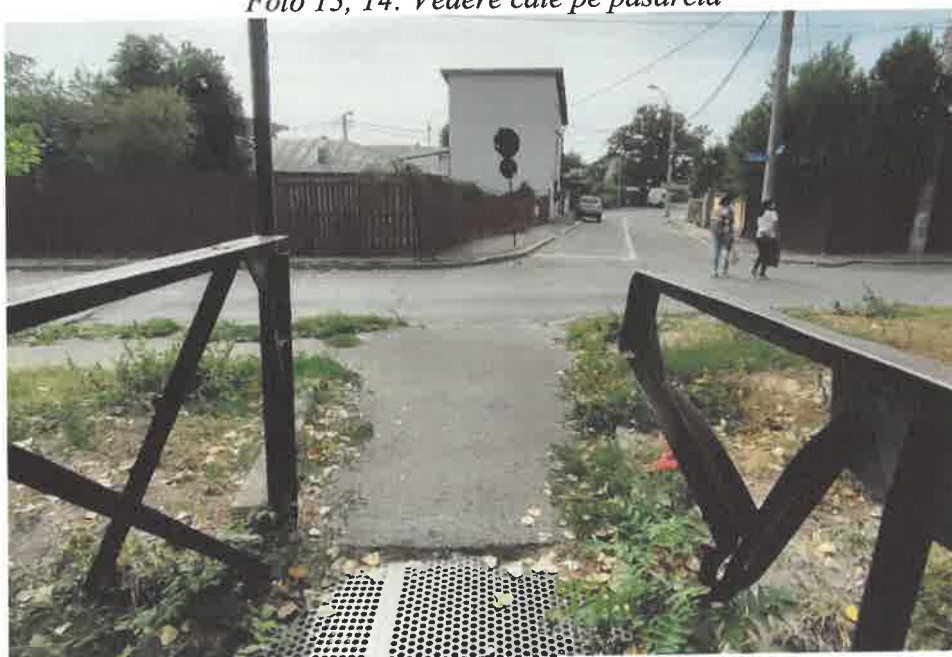
Foto 15: Vedere Rampa dinspre strada Cornatel

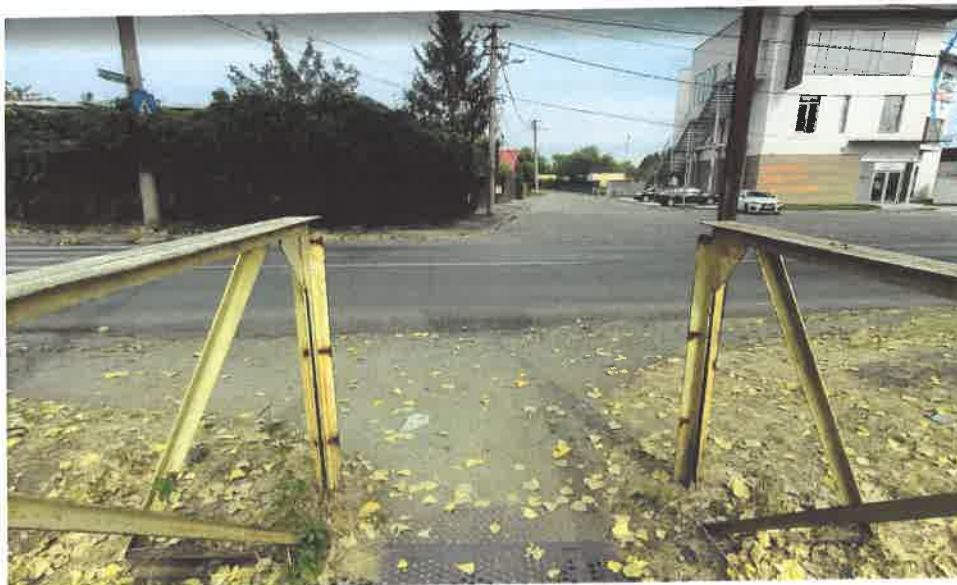
*Foto 16: Vedere rampa dinspre Strada Apelor*

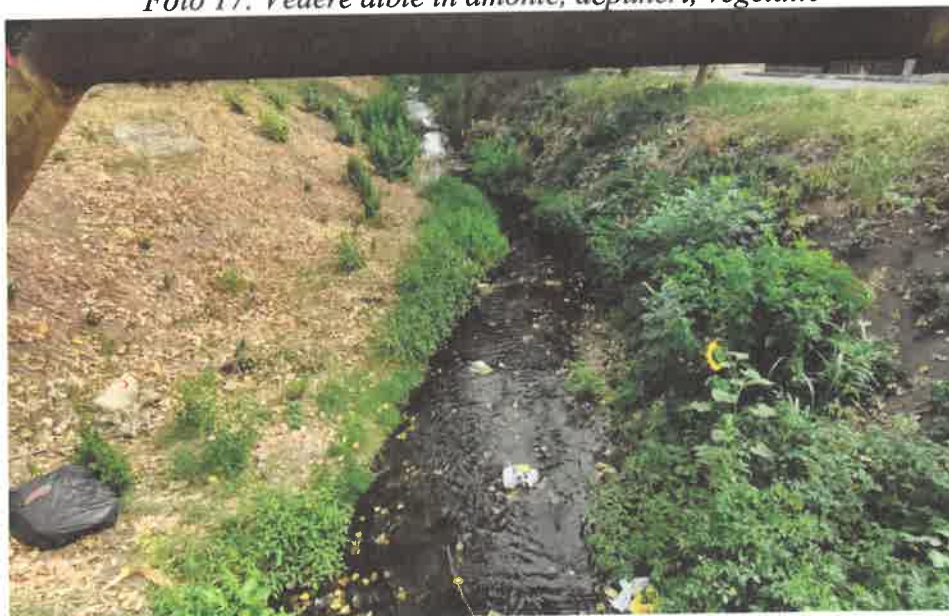
*Foto 18: Vedere albie in aval, depuneri, vegetatie*

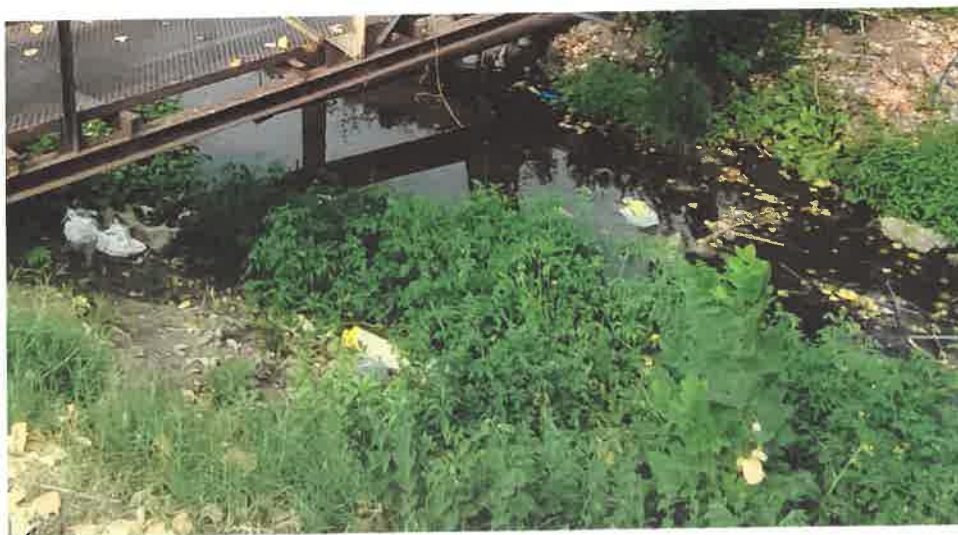
Foto 19: Vedere albie sub pasarela, depuneri, vegetatie

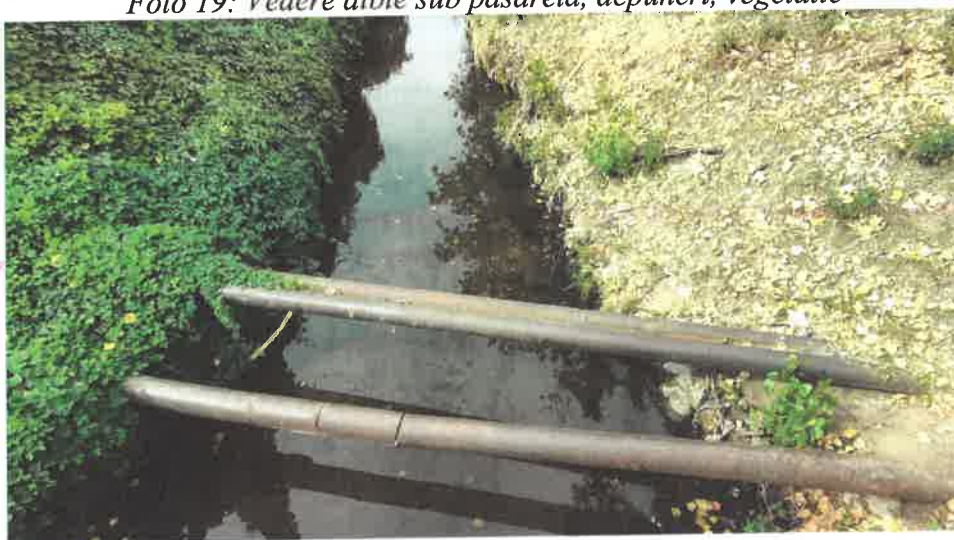
Foto 20: Vedere conducte utilitati in amonte de pasarela

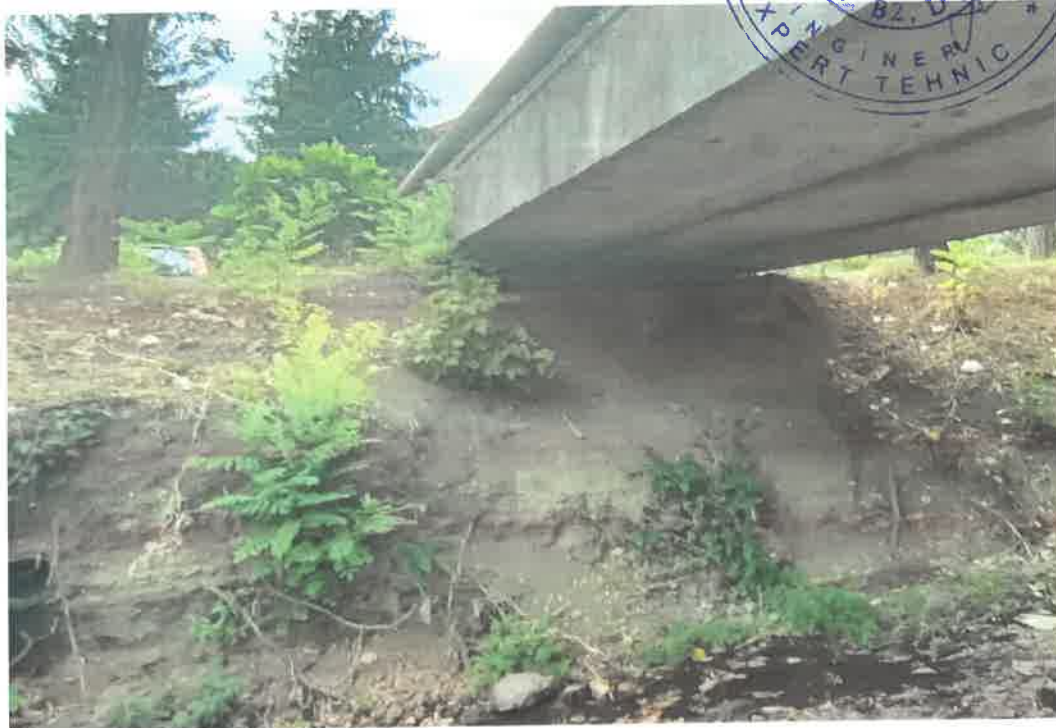
*Vedere culee mal drept*

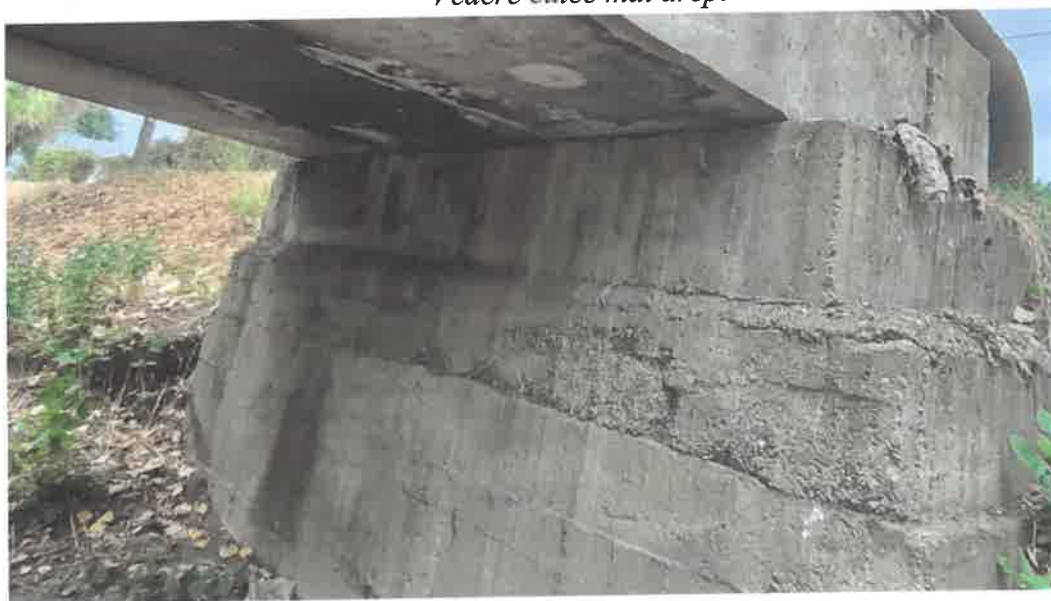
*Vedere culee mal stang*

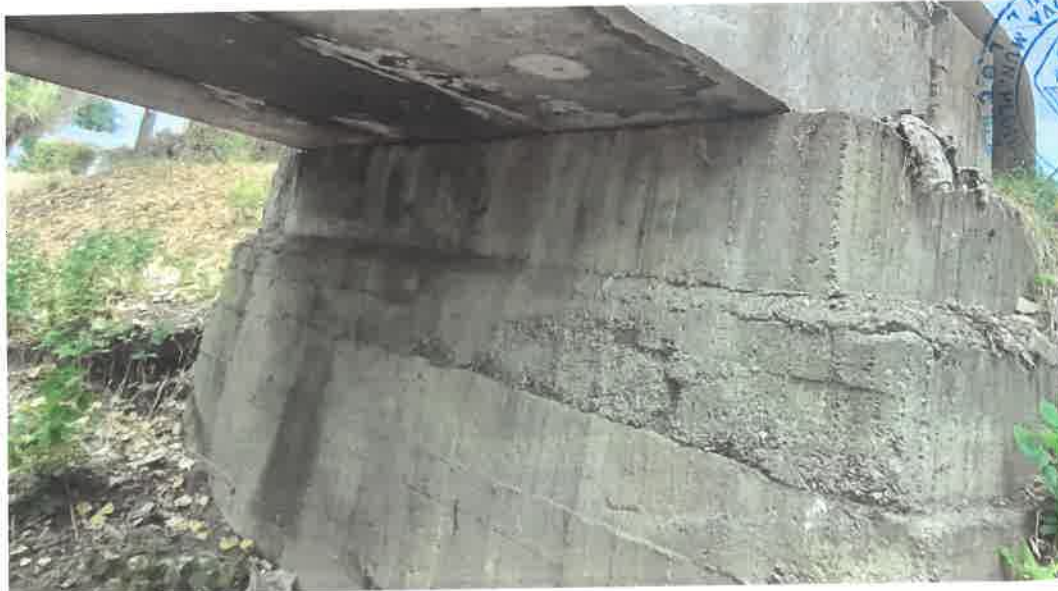
*Vedere culee mal stang*

Suprastructura reazama direct pe infrastructuri prin intermediul unui strat de mortar. Se constata prezenta depunerilor de murdarie pe zona de rezemare.

Ambele culei sunt prevazute cu dispozitive antiseismice metalice insa acestea sunt ruginite si degradate.

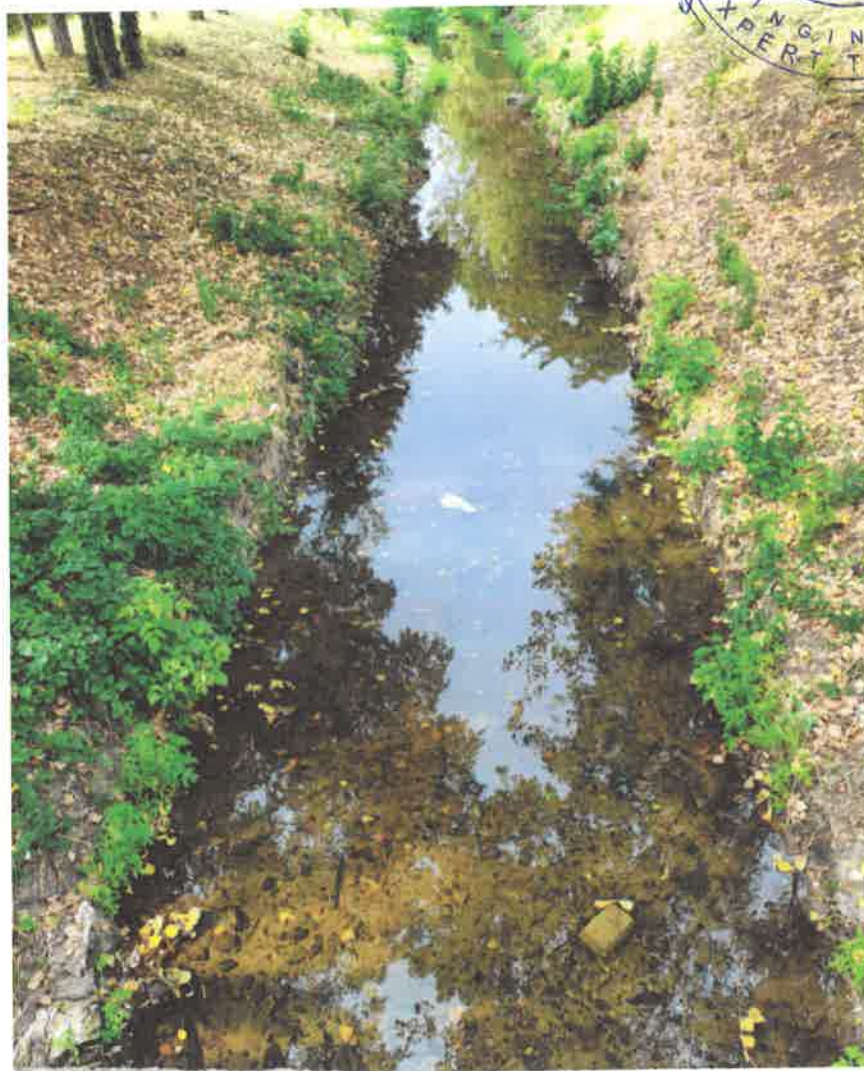
In zona pasarelei pietonale albia paraului Dambu a fost amenajata in sa, in prezent aceasta este degradata, acoperita de vegetatie si deseuri.

Malurile sunt din taluze din pamant pe ambele parti ale paraului, atat in amonte cat si in aval de pasarela si au tendinta de rupere / cedare.

Ambele maluri sunt erodate in dreptul pasarelei.

*Vedere albie in amonte*

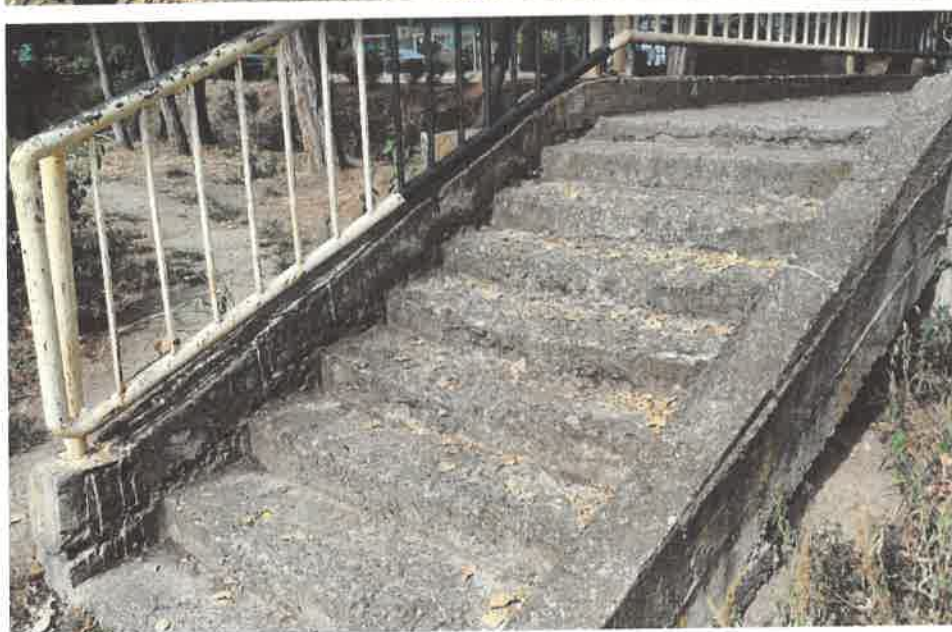
*Foto 20, 21: Vedere rampa dinspre Strada Cornatel*

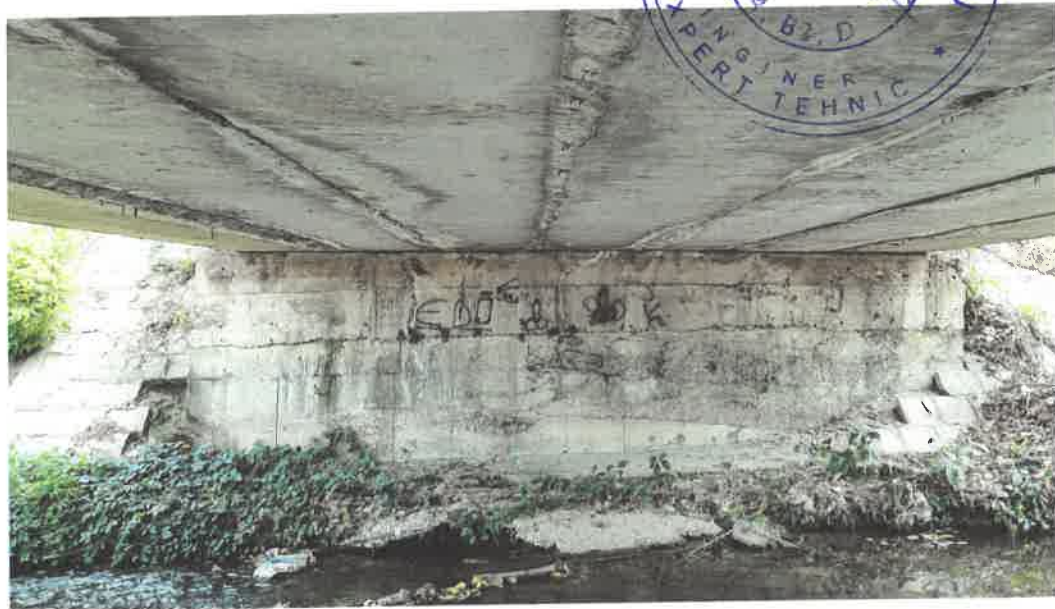
*Vedere culee mal drept – Spre strada Cornatel*

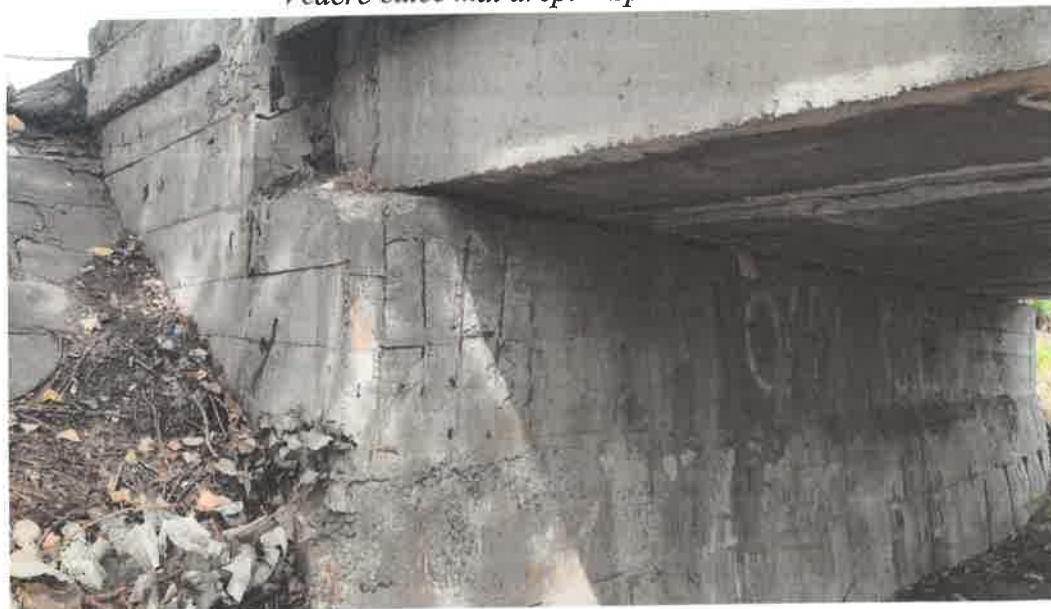
*Vedere culee mal stang – Spre strada Apelor*

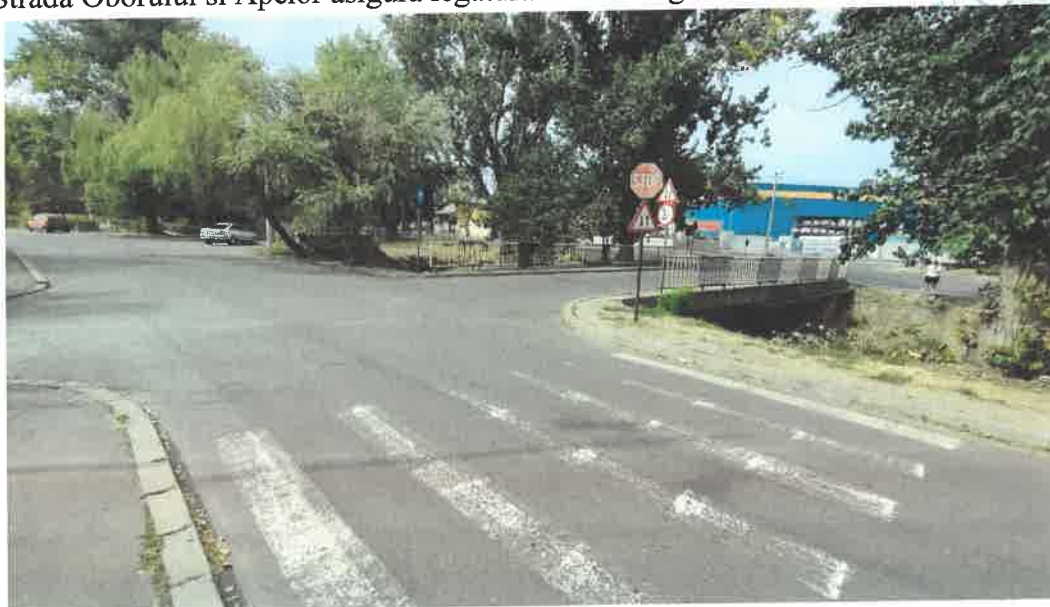
*Vedere Rampa Strada Cornatel*

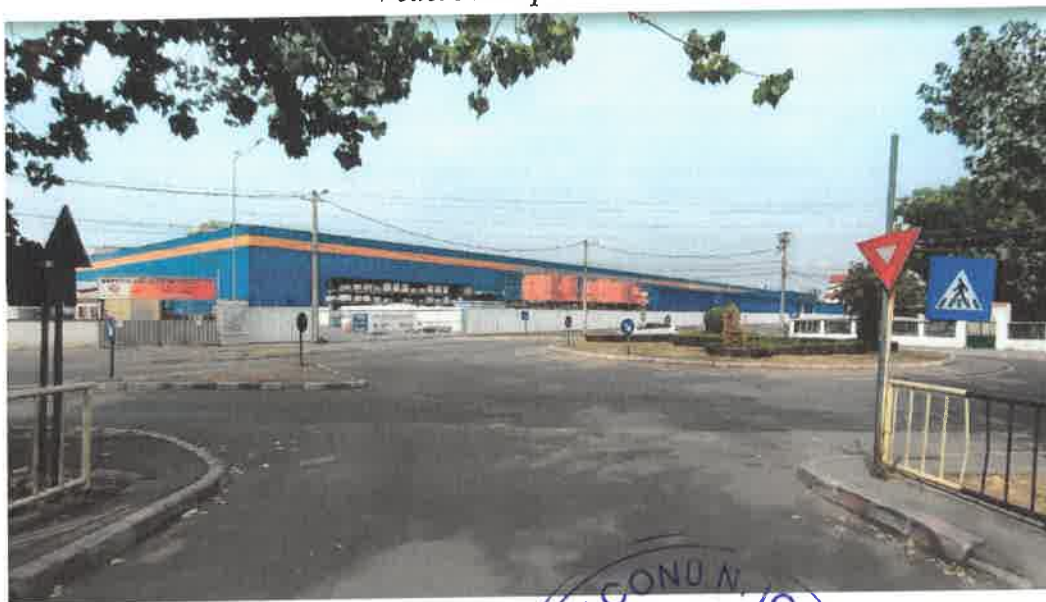
*Vedere Rampa Strada Oborului/Apelor*

Totodata, la capatul dinspre sensul giratoriu (strada Oborului/Apelor), podul este prevazut cu o trecere de pietoni inasa prezenta acesteia este semnalizata doar prin indicator, marcajele orizontale lipsind in totalitate.

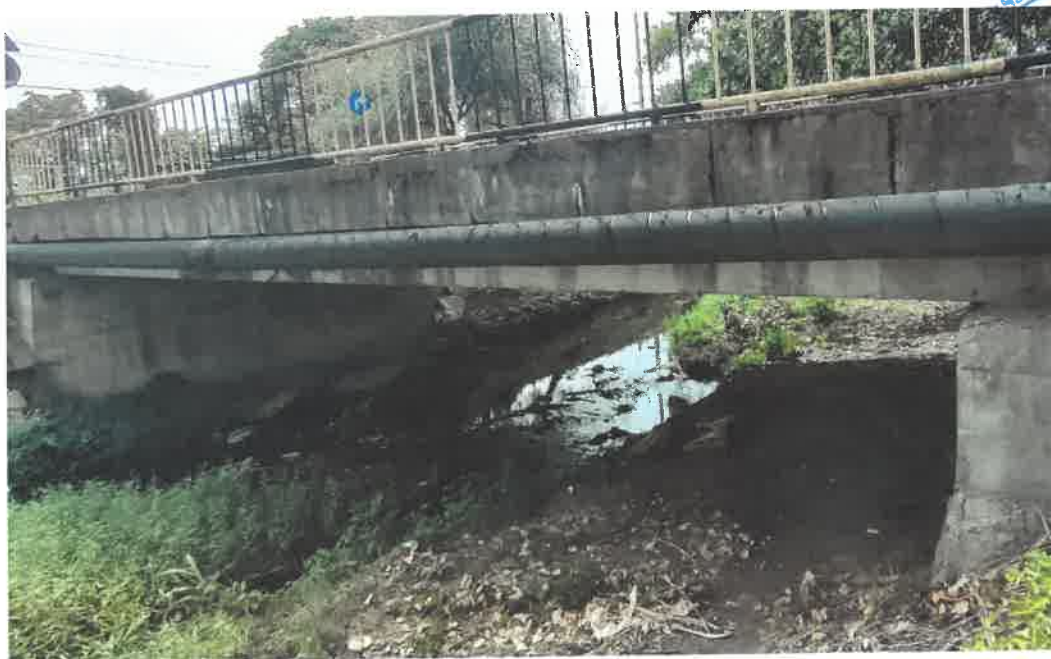
In zona podului albia paraului Dambu a fost amenajata in sa, in prezent, aceasta este partial colmatata (in special in amonte de podul expertizat) si acoperita de vegetatie si deseuri.

In amonte exista un pod boltit foarte degradat. Elementele cazute ale podului boltit au blocat partial albia determinand colmatarea acesteia, in special in amonte de podul expertizat pe cca. 50-60% din latimea acesteia.

Vedere albie sub pod

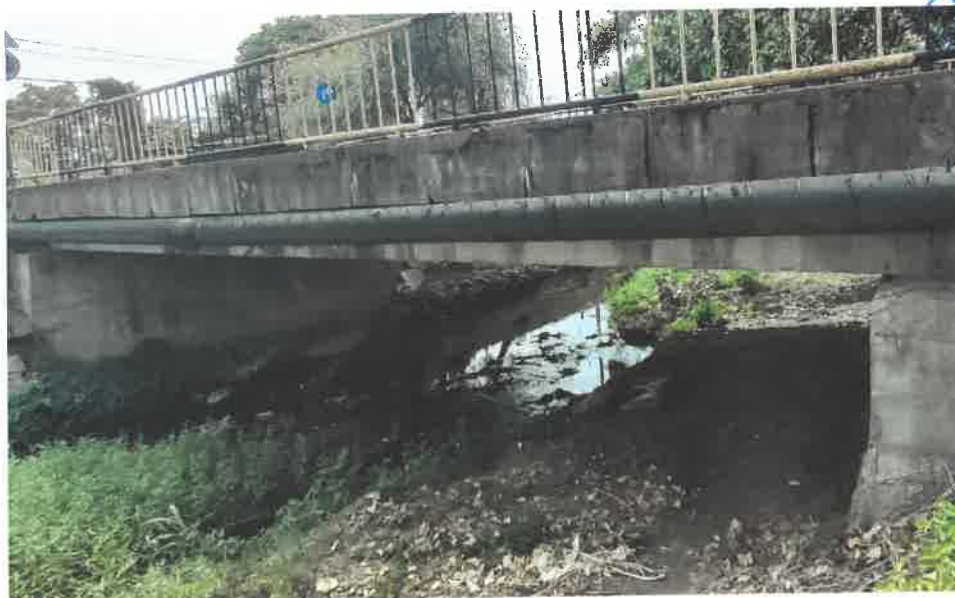
În zona podului albia paraului Dambu a fost amenajată însă în prezent, aceasta este parțial colmatată (în special în amonte de podul expertizat) și acoperită de vegetație și deseuri.

În amonte există un pod boltit foarte degradat. Elementele cazute ale podului boltit au blocat parțial albia determinând colmatarea acesteia în special în amonte de podul expertizat pe cca. 50-60% din lățimea acesteia.

*Vedere albie sub pod*

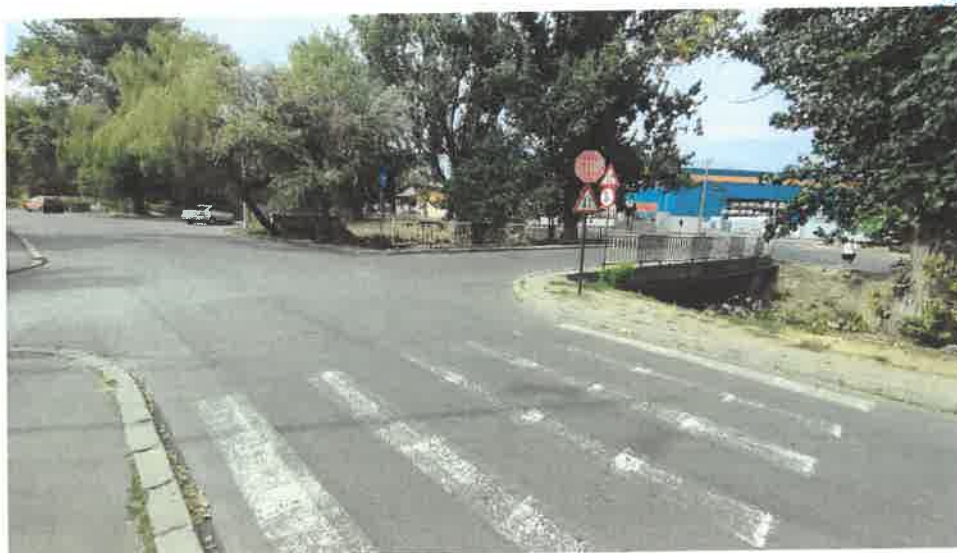
Încadrarea autovehiculelor pe pod este dificilă datorită razelor mici de viraj și a căii înguste a podului. Totodată, racordarea trotuarelor pe rampe nu este corespunzătoare, lățimea acestora fiind variabilă.

Vedere Rampa Strada Cornatel

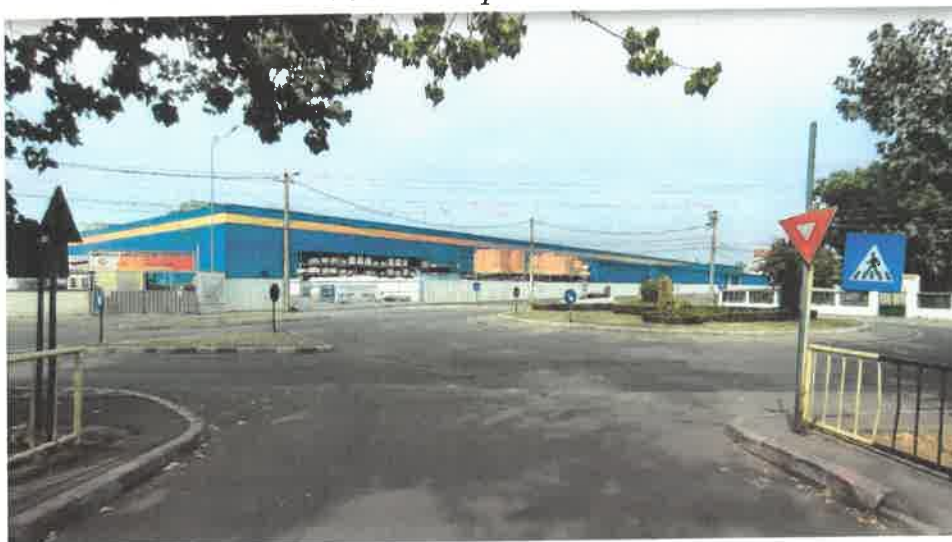
Vedere Rampa Strada Oborului/Apelor

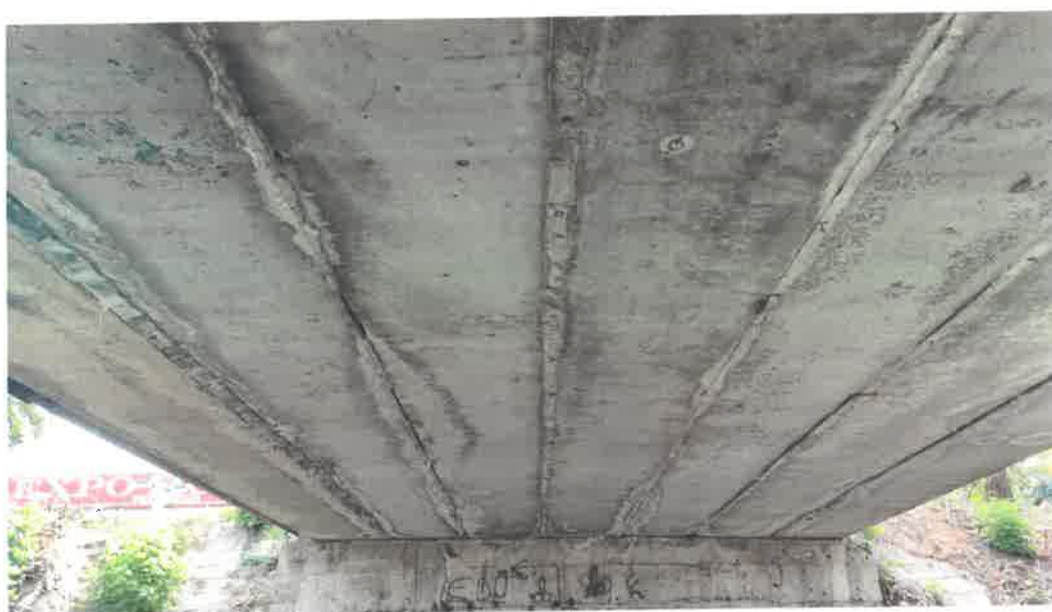
*Foto 11: Vedere intrados suprastructura*

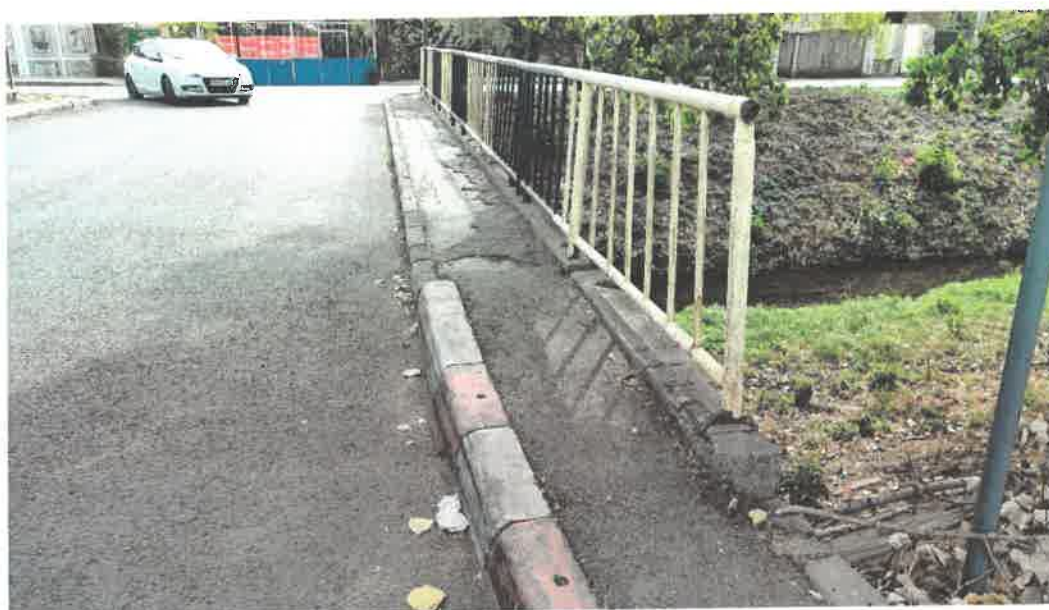
**Trotuarele pietonale** au calea din beton asfaltic. In prezent acesta este puternic degradat, lipsind in totalitate pe portiuni extinse.

Foto 17: Vedere trotuar amonte

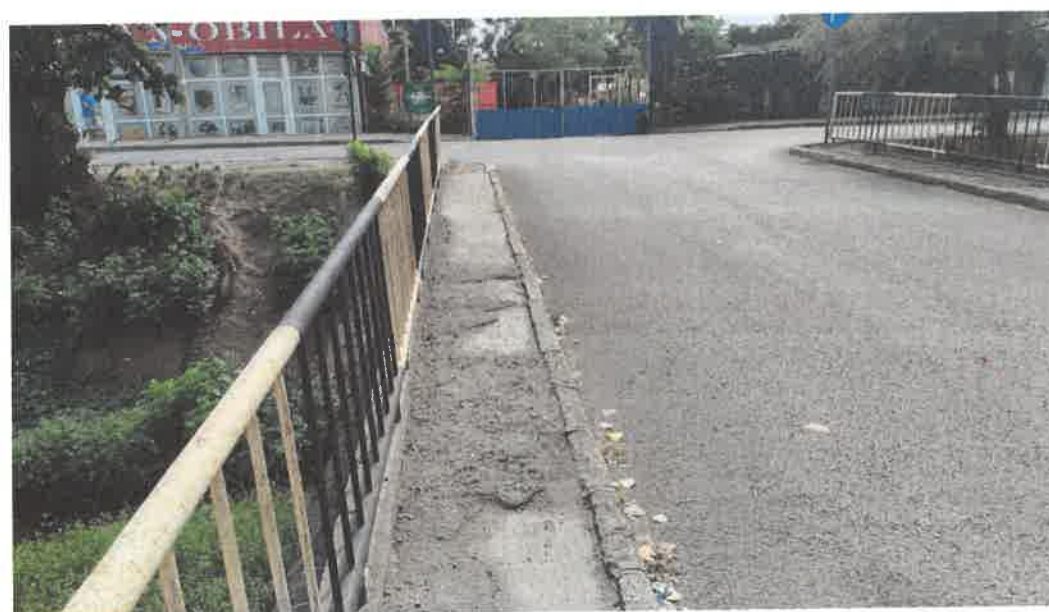
Foto 18: Vedere trotuar aval

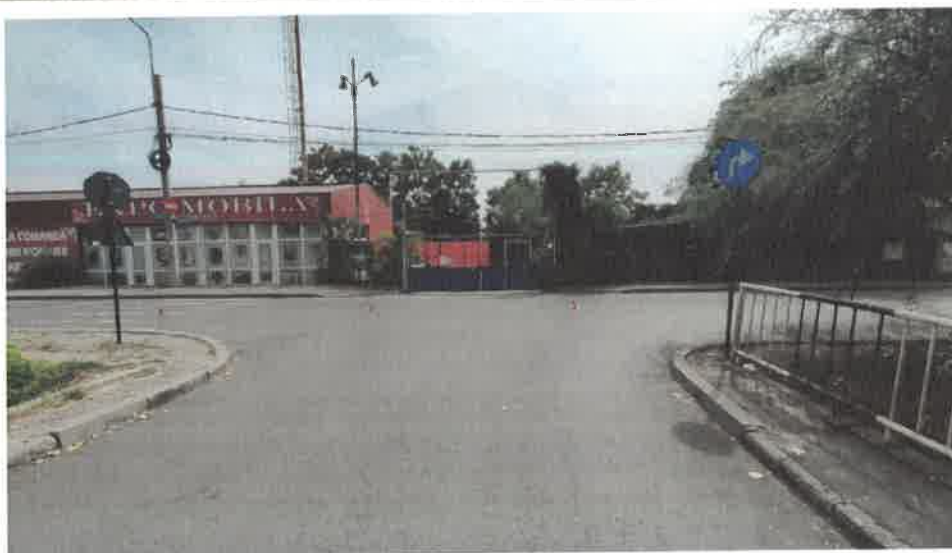
Foto 23,24,25: Vedere rampa dinspre Strada Cornatel

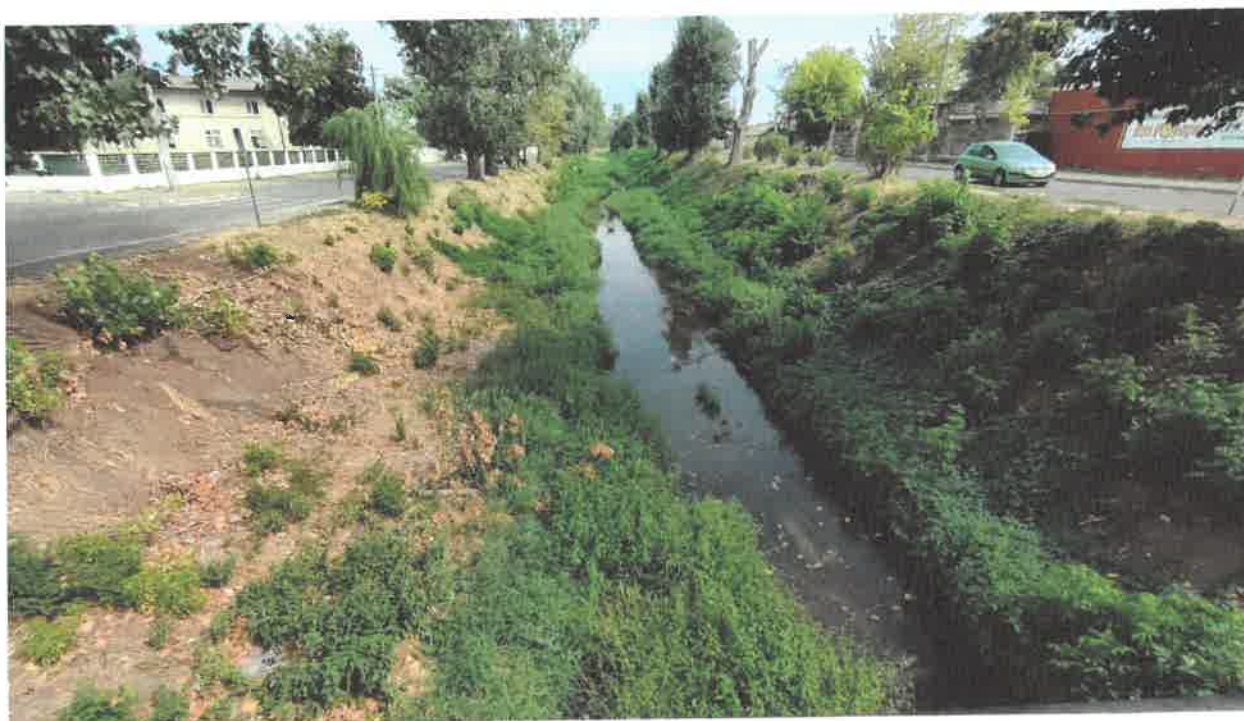
Foto 27: Vedere albie in aval, depuneri, vegetatie
