## 2.2. ANALIZA SITUATIEI EXISTENTE SI IDENTIFICAREA NECESITATILOR SI A DEFICIENTELOR

#### I. SITUATIA DIN AMPLASAMENT SI DEFICIENȚELE IDENTIFICATE

- DENUMIRE PROIECT : Inlocuire si modernizare infrastructura gazon Stadion Ite Omă Ploiești
- TERITORIUL : PLOIESTI
- LOCALITATEA : str. Stadionului, nr. 26, mun. Ploiești, intravilan, jud. Prahova.
- BENEFICIAR : MUNICIPIUL PLOIESTI
- ACT PROPRIETATE : Extras de Carte Funciară.
- LUNAR CADASTRAL AL CORPULUI DE PROPRIETATE : 129938
- PROIECTANT GENERAL : EXIGE PROJECT CONSULTING S.R.L.

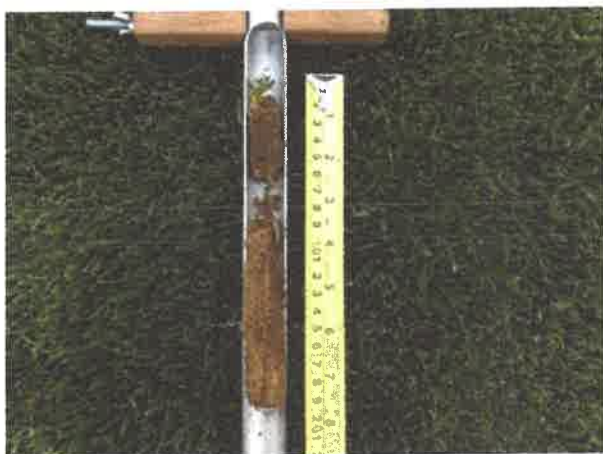
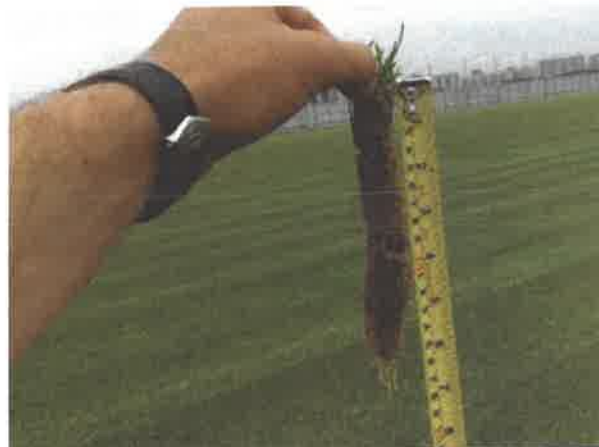
Dezvoltarea radacinilor pe un teren cu rulouri de gazon (stanga) comparativ cu un teren adiacent insamantat (dreapta).

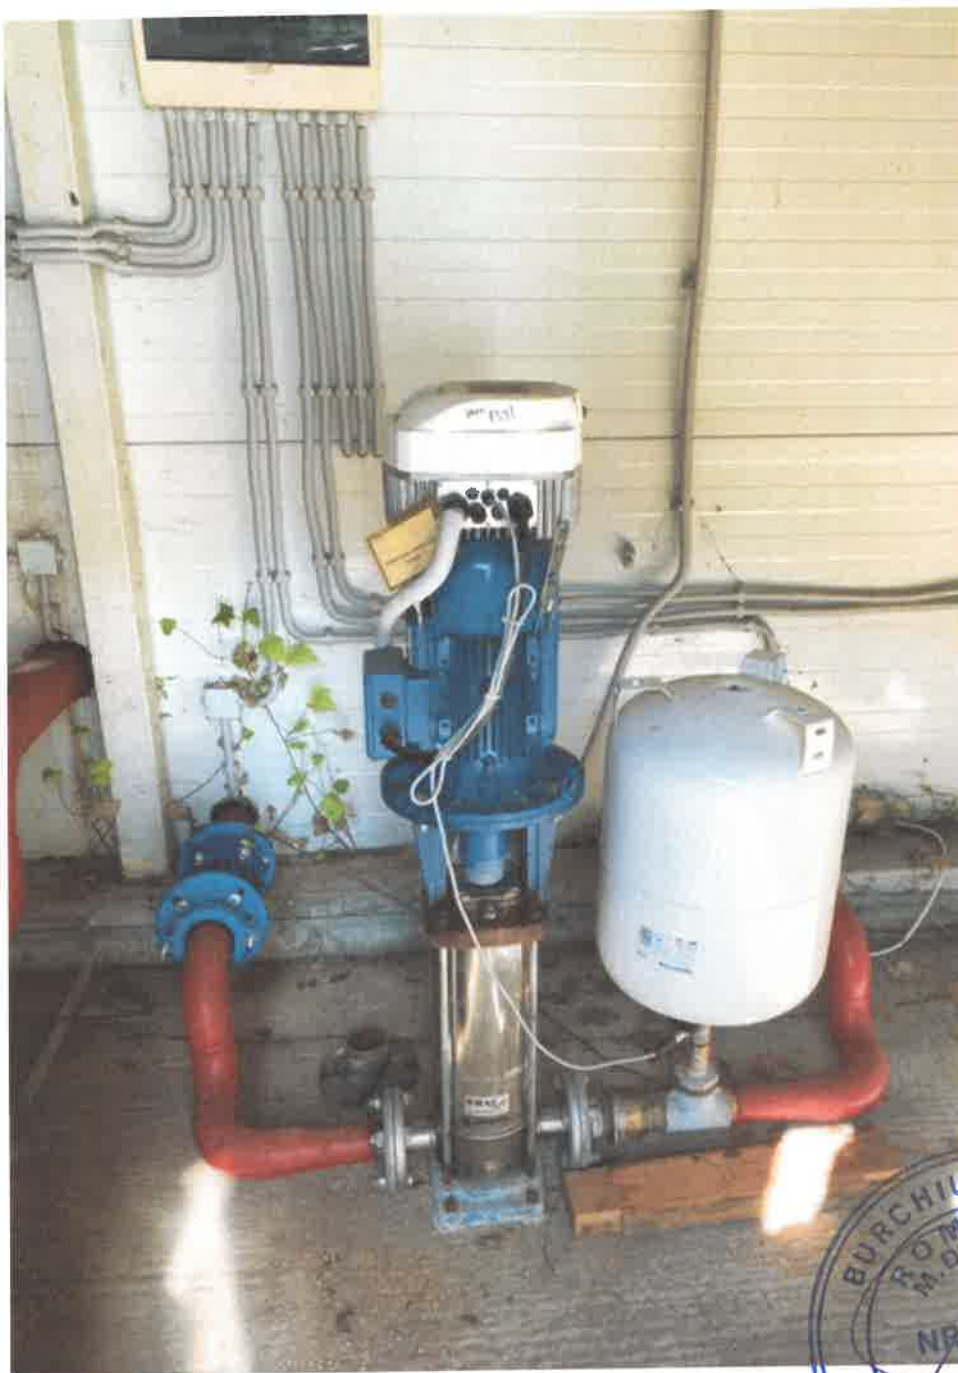
*Foto 1: Grupul de pompare pentru irigare*

Pompa si instalațiile hidromecanice aferente sunt instalate într-o cameră specială (în care este instalat și grupul de pompare pentru combaterea incendiului), situată în imediata vecinătate a rezervorului metalic (foto 4).

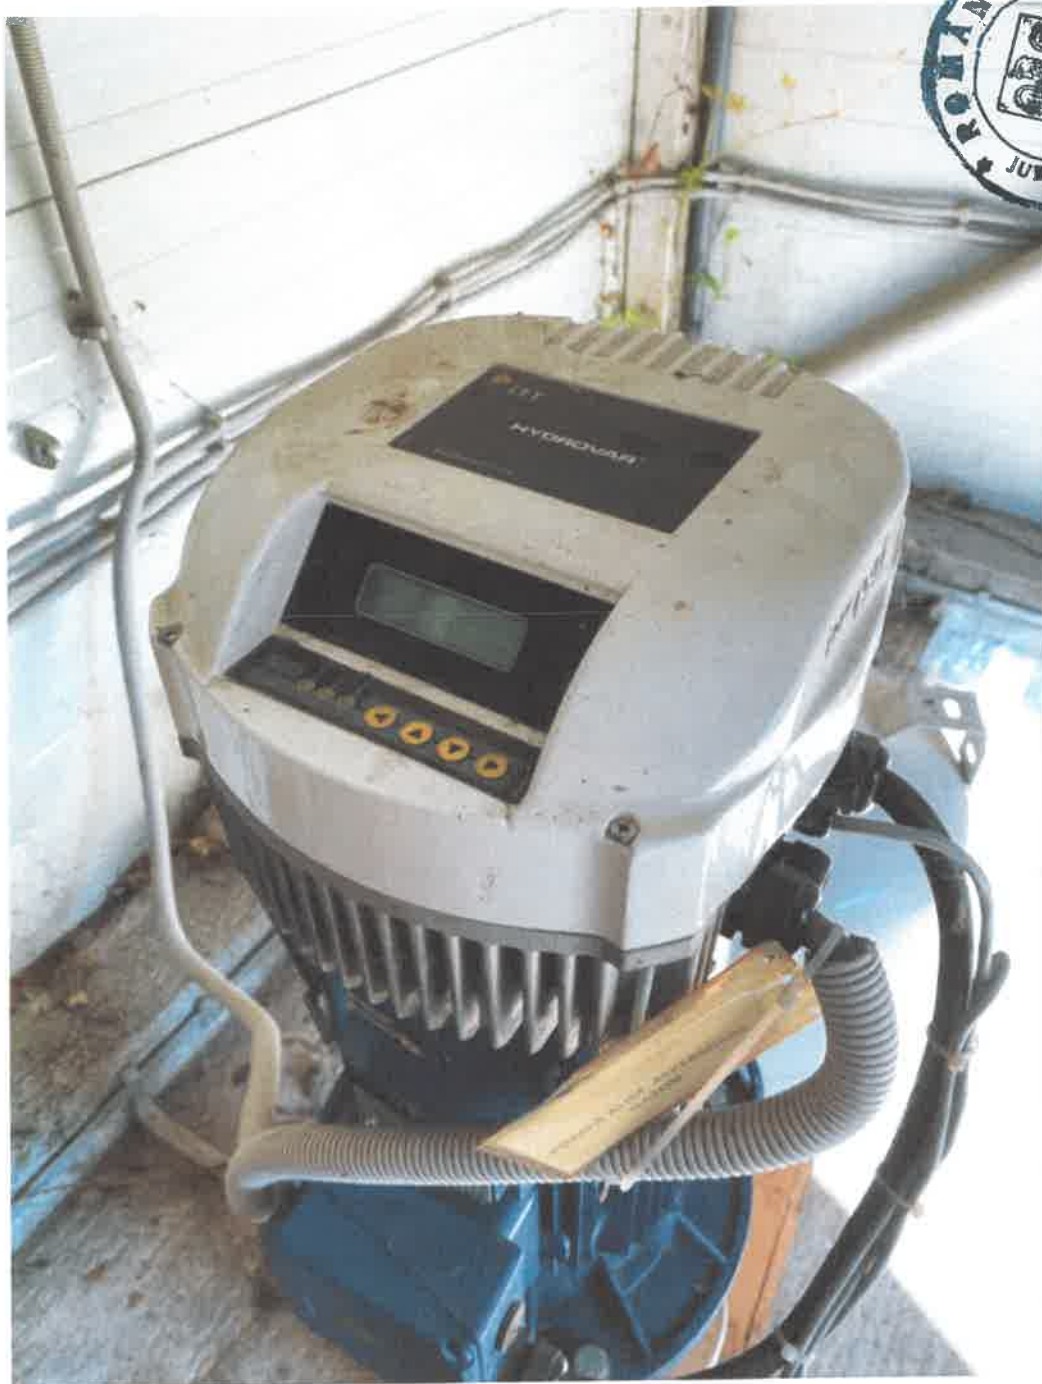
*Foto 2 Tabloul de comandă și control al pompei LOWARA, cu display pentru principalii parametri de funcționare ai pompei.*

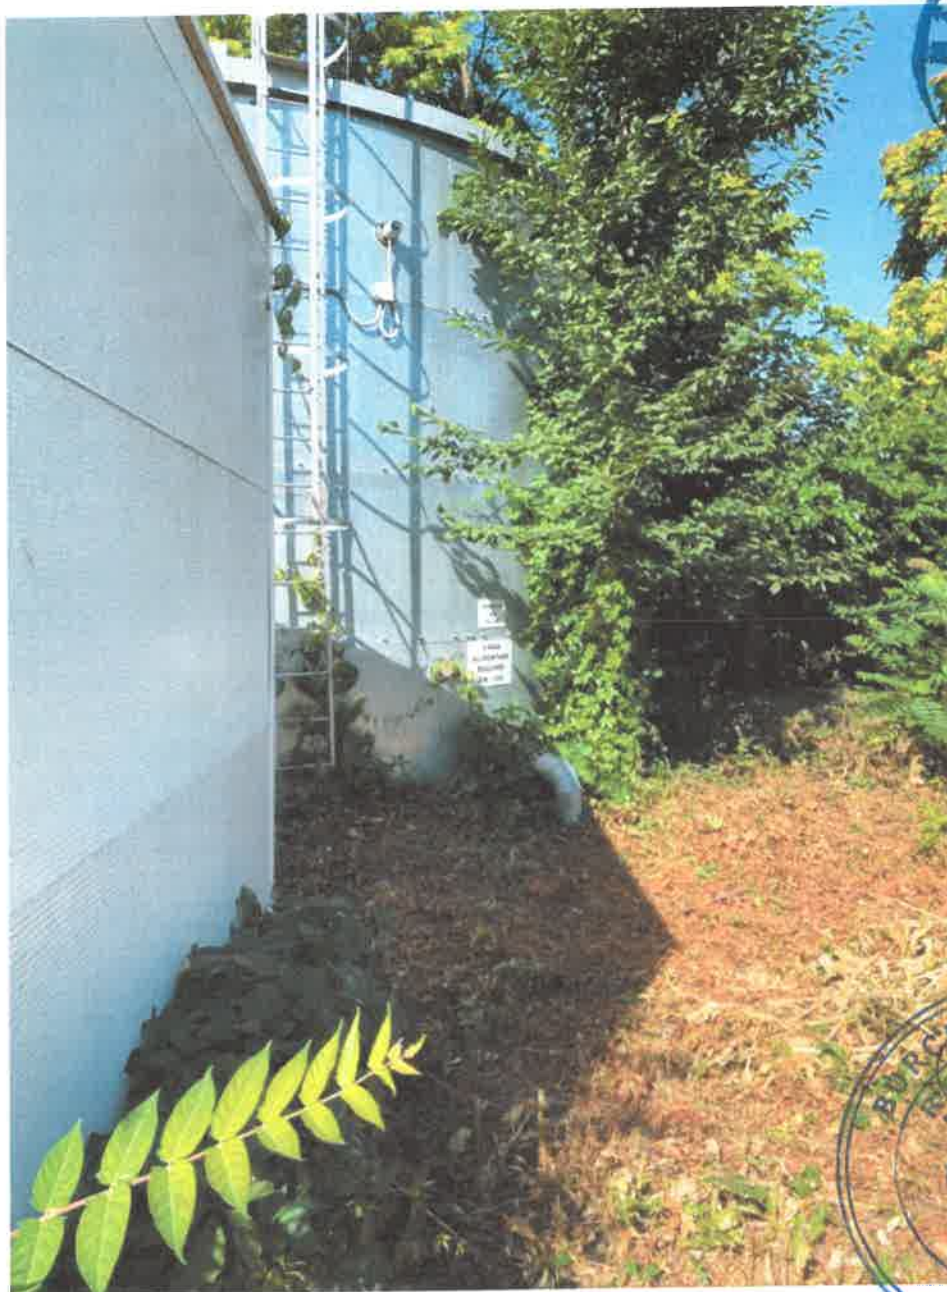
*Foto 4 Încăperea stației de pompare și rezervorul metalic supradimensionat*

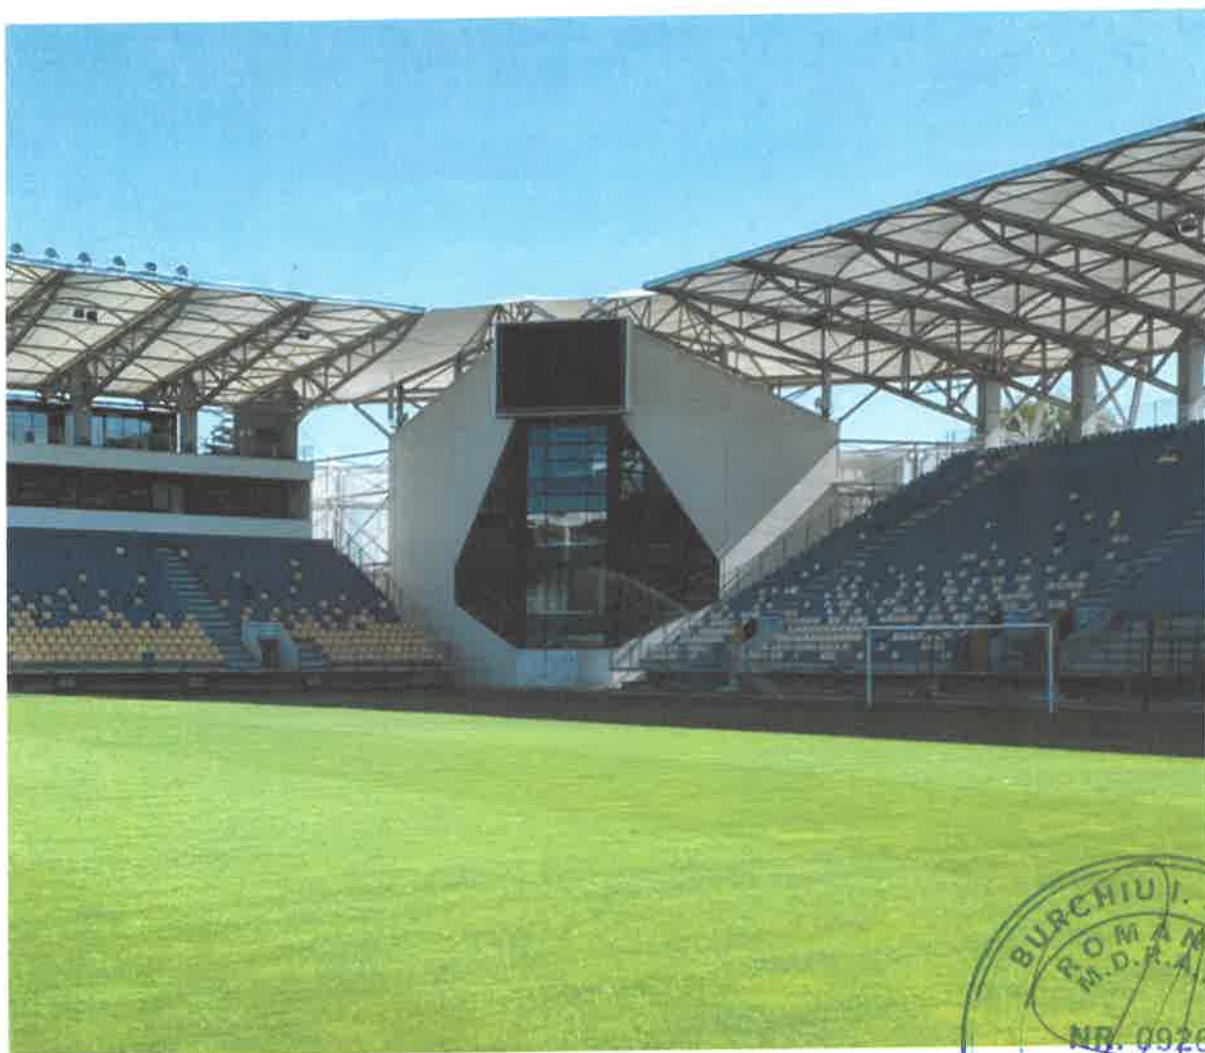
În cadrul vizitei realizate la obiectiv, a fost realizată o vizualizare a modului de funcționare a aspersoarelor (care au fost setate să funcționeze câte 3 minute fiecare, câte 1 aspersor). De asemenea, a fost vizitată stația de pompare pentru irigare.

*Foto 5 Jetul aspersorului de tip 1 (în funcționare solitară), ultimul de pe latura Est.*

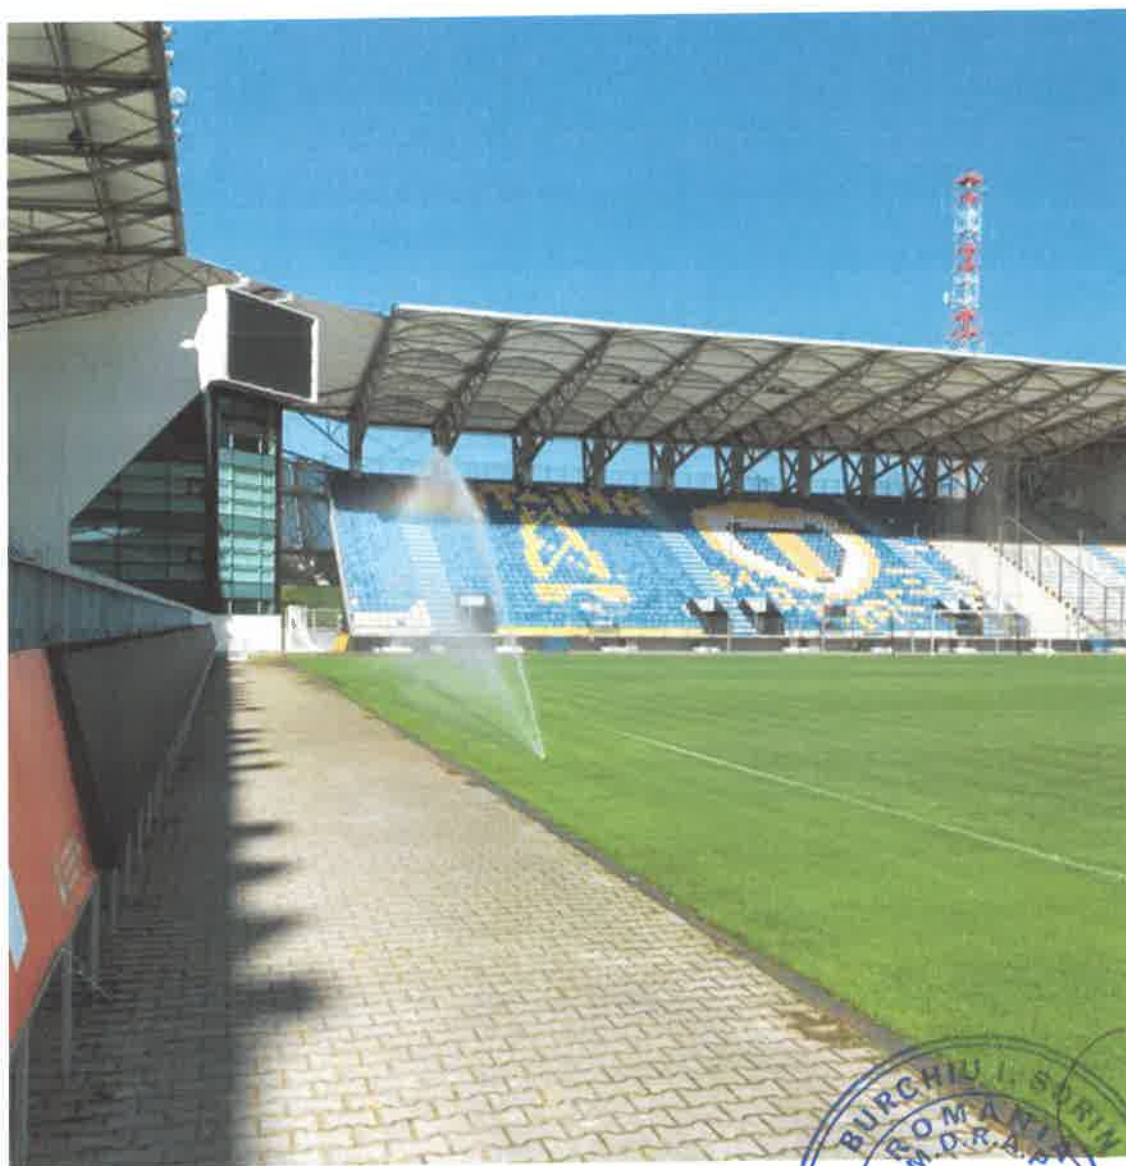
Celelalte aspersoare, mai apropiate de stația de pompare, asigurau în condiții bune valorile nominale în ceea ce privește bătaia jetului (în funcționare solitară pentru aspersoarele de tip 1).

*Foto 6 Jetul aspersorului de tip 1 (în funcționare solitară), de pe latura Sud.*

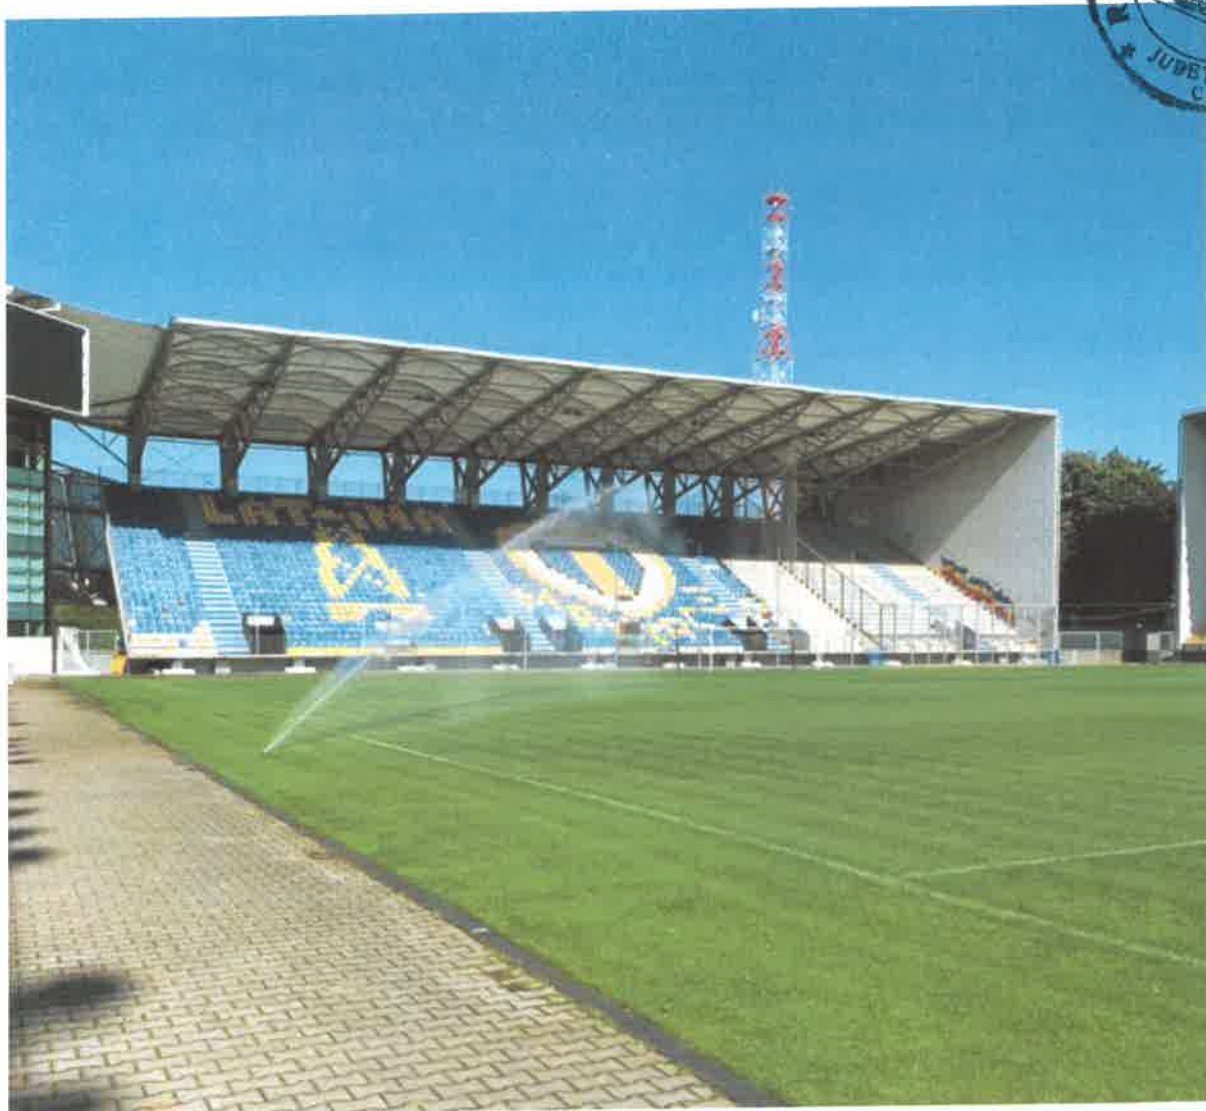
*Foto 7 Jetul aspersorului de tip 1 (în funcționare solitară), de pe latura Sud.*

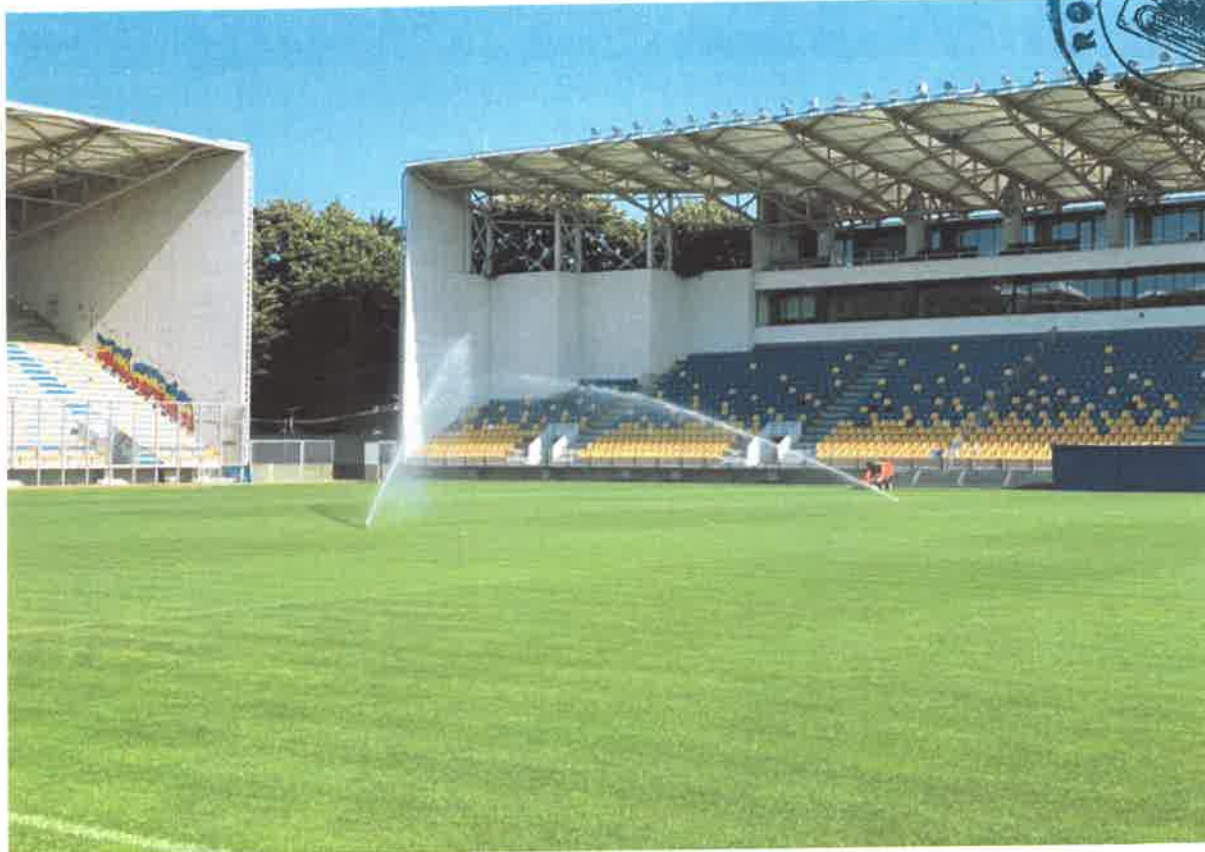
*Foto 8 Jetul aspersoarelor de tip 2 (funcționare simultană).*

Nu a fost vizualizată funcționarea în regim nominal a aspersoarelor de tip 1 (cu câte 2 funcționând simultan).

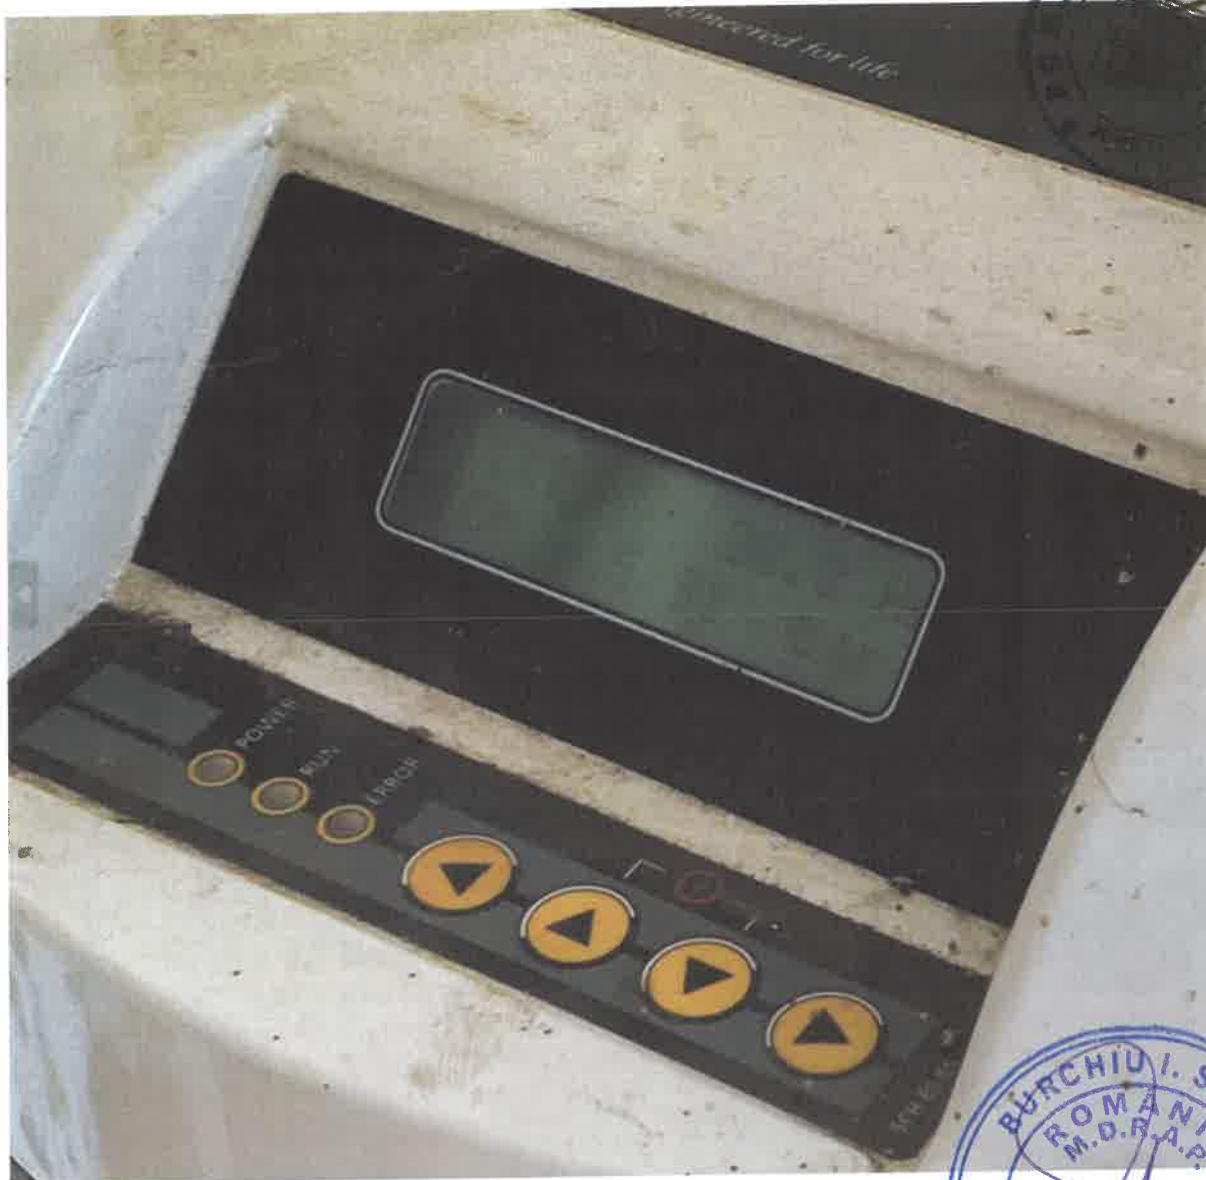
*Foto 9 Display-ul pompei LOWARA arată funcționarea acesteia și după ce toate electrovanele au fost închise.*

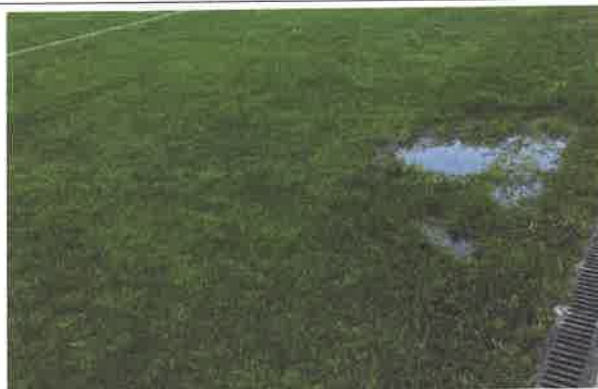
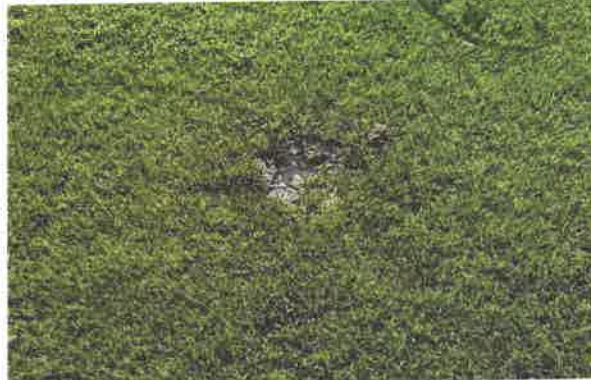
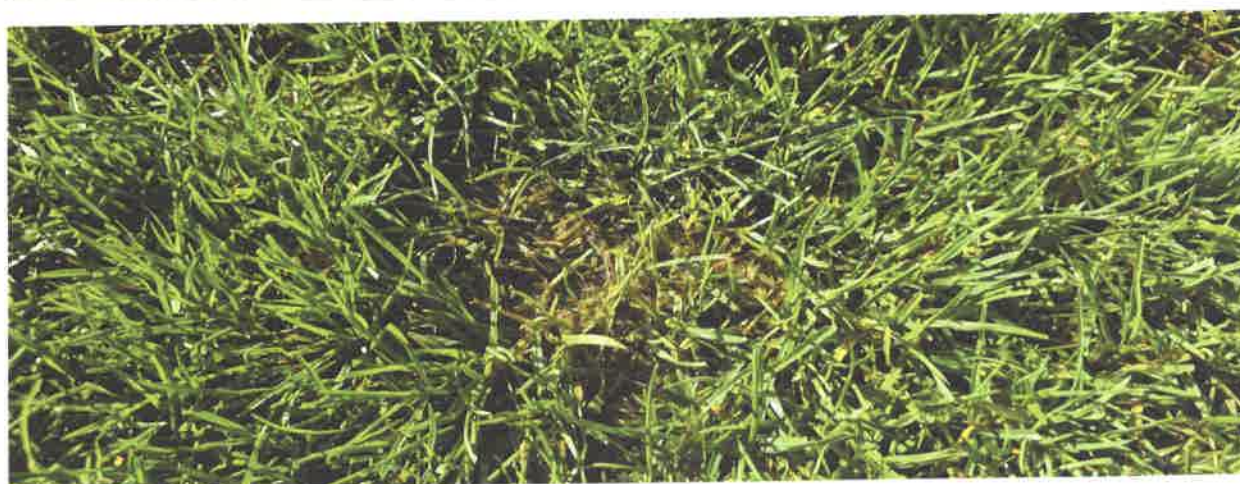
- Sistemul de drenaj al suprafetei sportive nu functioneaza corespunzator, ceea ce conduce la acumularea unor cantitati mari de apa, suprasaturarea suprafetei de joc si sufocarea radacinilor plantelor. S-au observat zone cu efect de baltire a apei. Excesul de apa din sol determina o frecventa mai mare a aparitiei bolilor si a unor buruieni specifice solului umed (poa annua, poa trivialis, trifoi, muschi, alge etc.). Nutrientii din sol sunt prea dizolvati, planta trebuie sa depuna un efort suplimentar ca sa ii obtina si va trebui sa acumuleze apa in exces in frunze ca sa permita radacinii sa absoarba nutrientii. Apa acumulata in frunze conduce in prima faza la schimbarea culorii frunzelor (ingalbenire), iar ulterior la moartea acestora. De asemenea natura stratului de cultura combinata cu excesul de apa conduc la sufocarea radacinilor si a microorganismelor din sol, rezultand astfel o diminuare a nivelului de nutrienti si rarirea plantelor. Umiditatea ridicata conduce la cresterea riscului de aparitie a bolilor si la compromiterea suprafetei de joc, la ingreunarea sau devenirea imposibila a efectuarii lucrarilor de intretinere, putand ajunge la imposibilitatea desfasurarii evenimentelor sportive.

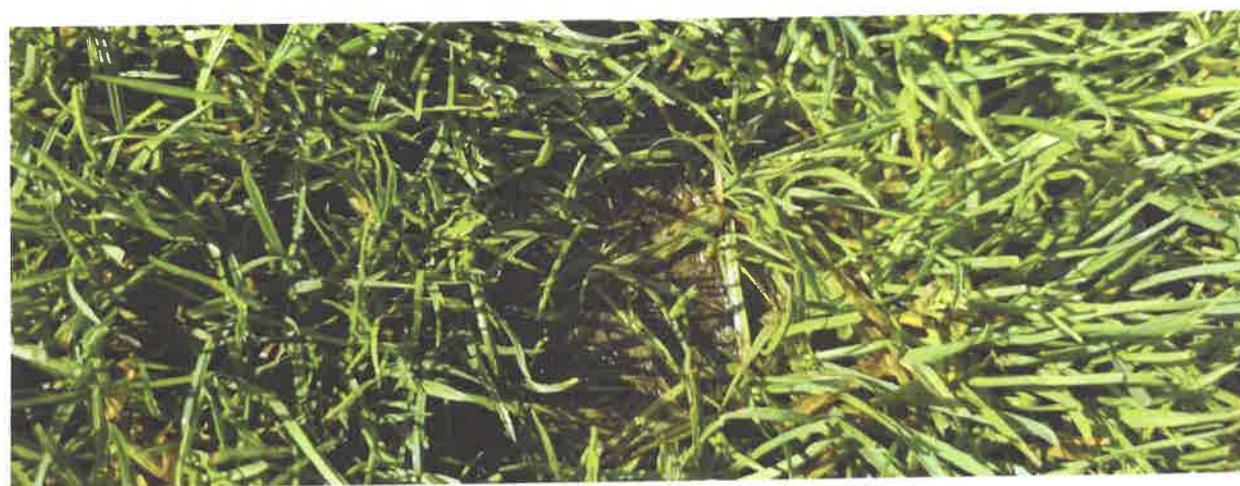
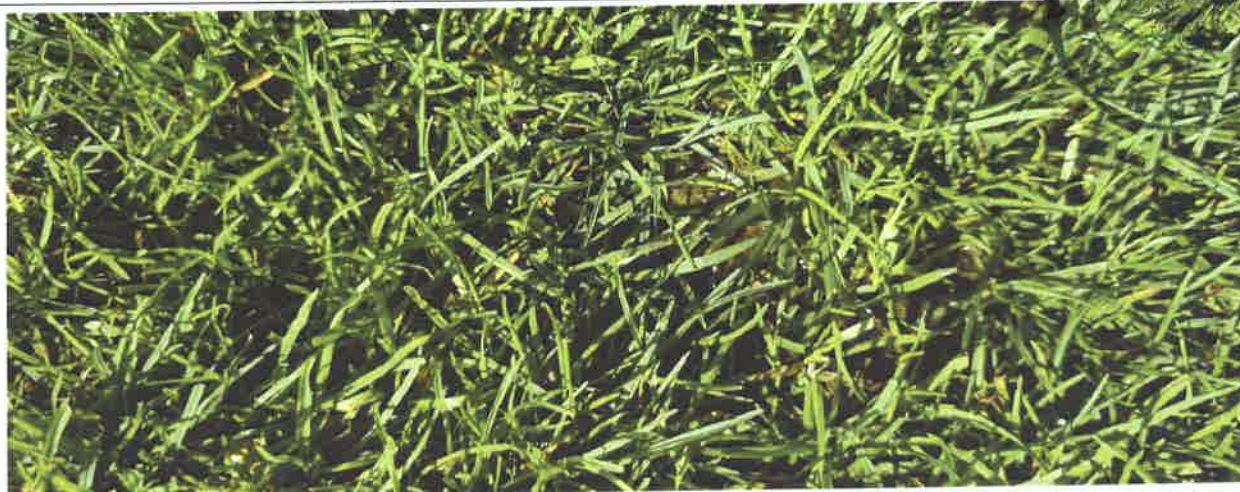
- Substratul de cultura pentru gazon este preponderent argilos si este foarte tasat (este greu permeabil, fapt ce face ca infiltratia apei pentru udarea radacinilor gazonului sa fie insuficienta si totodata nu permite schimbul corect de gaze intre sol si atmosfera – oxigenarea, impetuang asupra dezvoltarii si densitatii materialului vegetativ).

- Gazonul prezinta zone intinse infestate cu specii de plante nedorite, ce nu fac parte in mod normal din amestecul de gazon (in principal infestare cu poa annua in proportie de 75÷80% - specie de iarba cu ciclu de viata scurt (anual sau bienal), cu aspect inestetic, dar cu o mare capacitate de adaptare si regenerare, rezistenta la erbicide, cu radacini superficiale, inflorire frecventa, crestere rapida si sensibilitate ridicata la seceta si temperaturi ridicate).

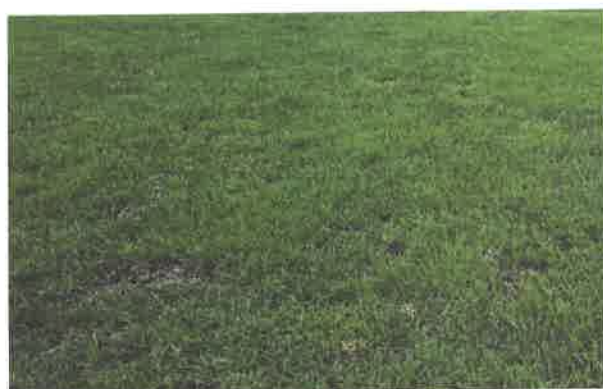
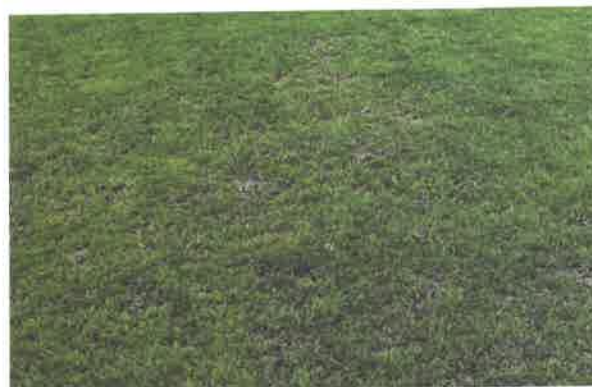
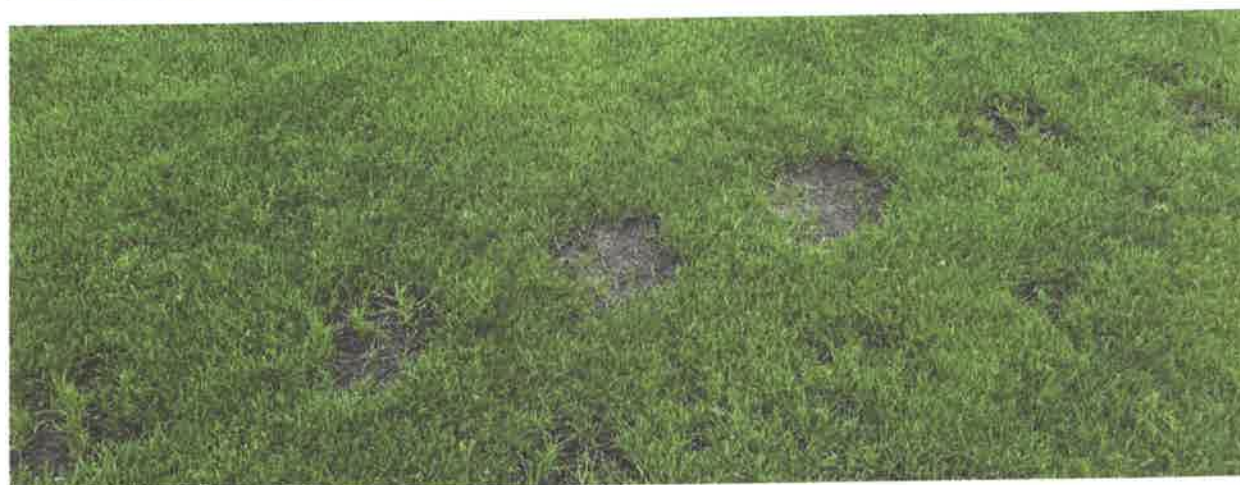
- S-au identificat zone cu gazon rarit, in special zone cu trafic intens. Acestea au ca si principale cauze uzura mecanica repetata, compactarea excesiva a solului, capacitatea de regenerare insuficienta.

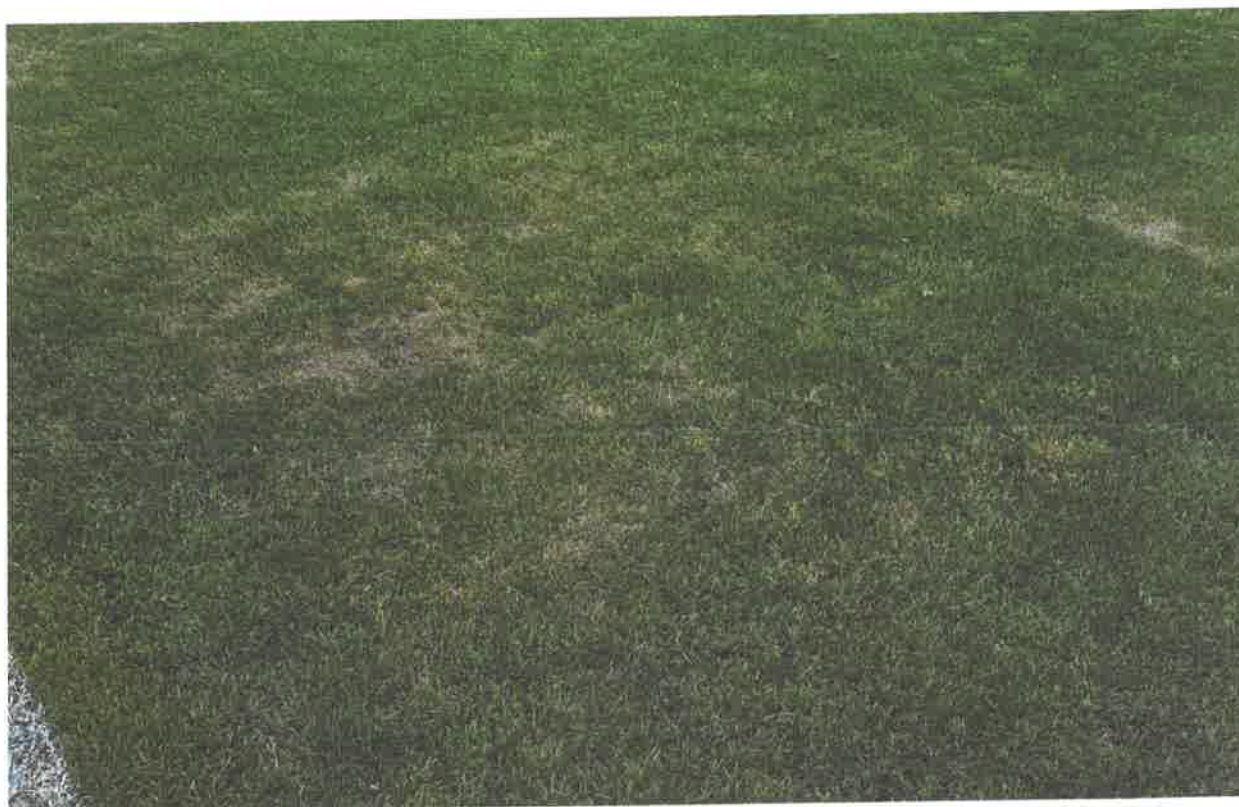
- Gazonul prezinta zone arse sau uscate, cu vegetatie moarta. Aceasta pierdere a vegetatiei poate fi cauzata de irigarea insuficienta, lipsa umiditatii constante, fertilizarea incorecta sau lipsa efectuarii tratamentelor specifice. De asemenea o cauza posibila este compactarea excesiva a substratului de cultura, ceea ce conduce la o suprafata dura, cu infiltratie redusa a apei, avand ca efect imediat slabirea

radacinilor plantelor, scurgerea deficitara a apei si reducerea calitatilor sportive ale suprafetei de joc.

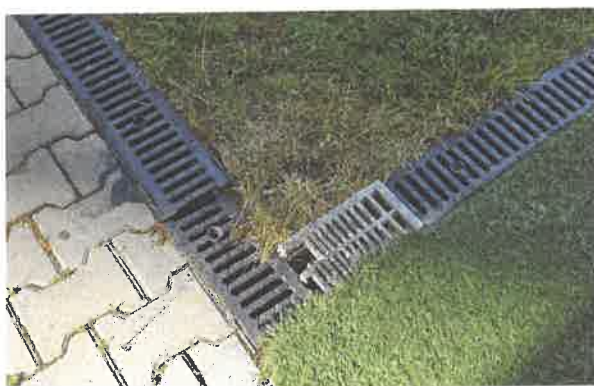
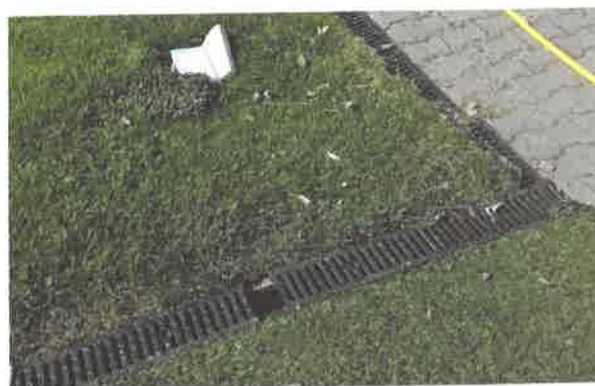
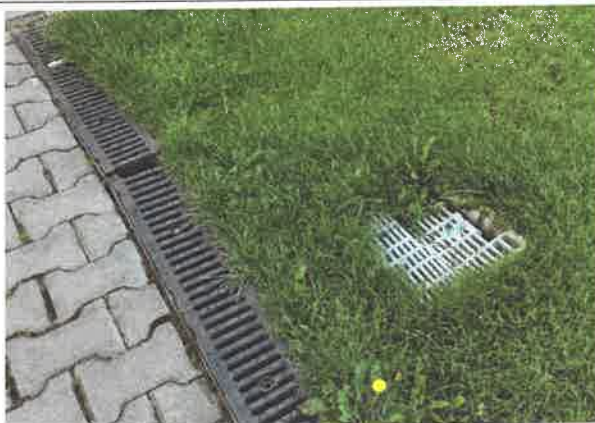
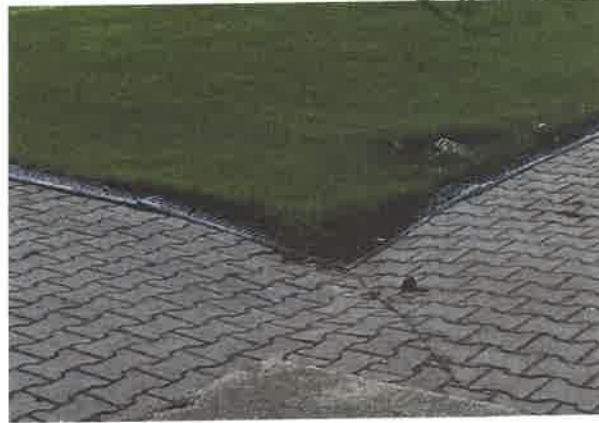
- Elemente ale sistemului de rigola perimetrala, parte a sistemului de drenaj de suprafata, sunt deteriorate, neconforme sau lipsesc, gratarele rigolei nu sunt fixate si aliniate

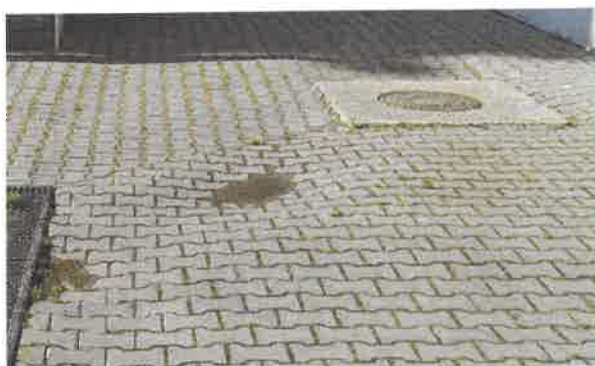
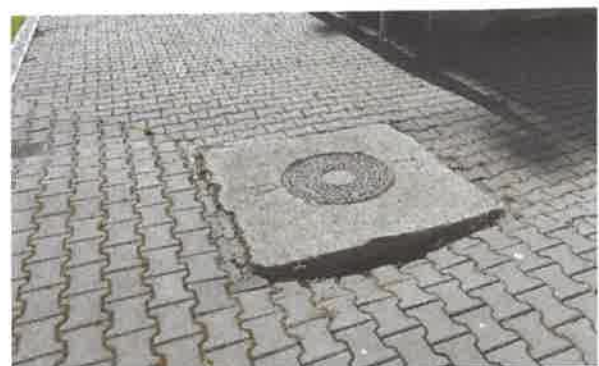
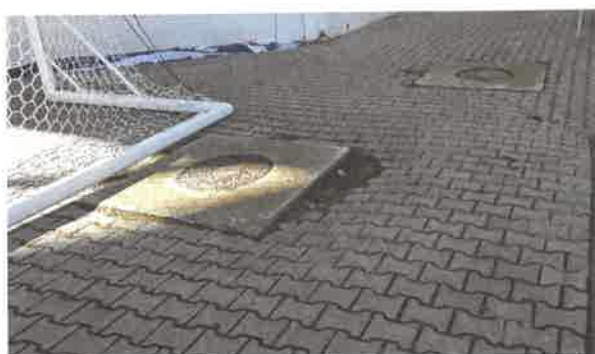
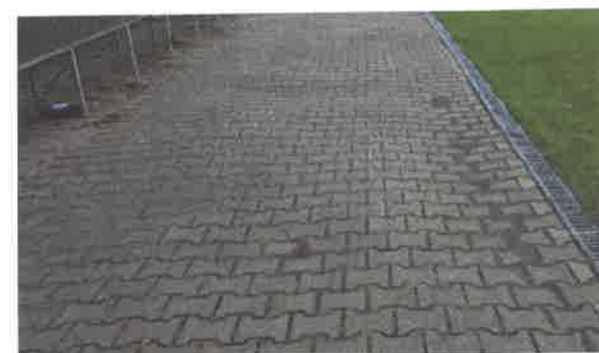
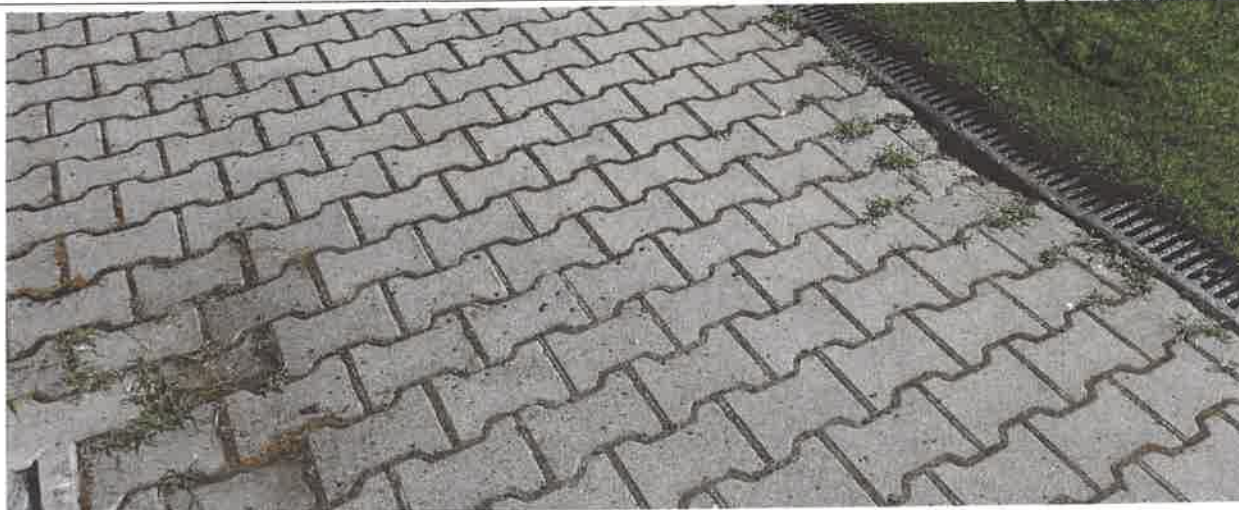
- Aleea de acces si circulatie din jurul suprafetei sportive cu gazon prezinta deficiente structurale, functionale si estetice, respectiv tasari in urma cedarii infrastructurii suport, deplasari laterale, pante incorecte si zone cu baltiri.

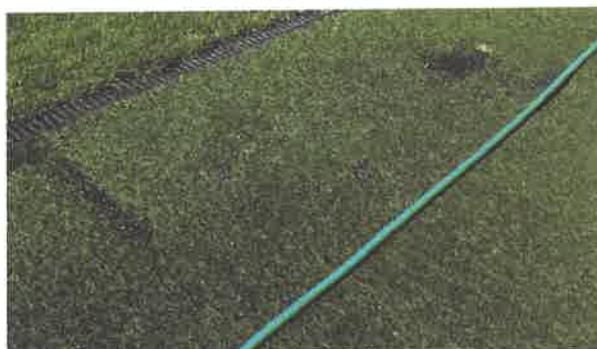
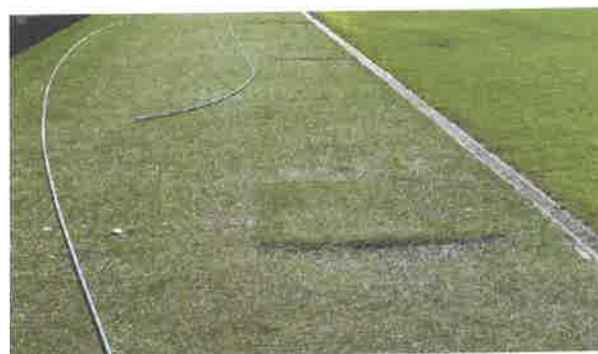
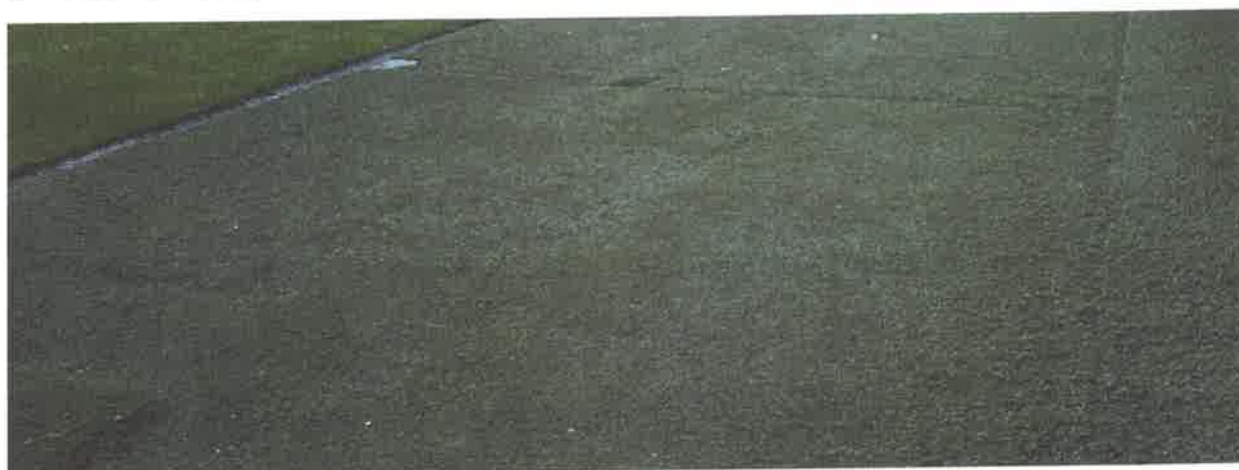
- Suprafata sportiva cu gazon artificial din fata tribunei principale (zona de incalzire a sportivilor) este uzata excesiv, deteriorata si imbatranita. Substratul suport cu pavele din beton prezinta tasari diferite.

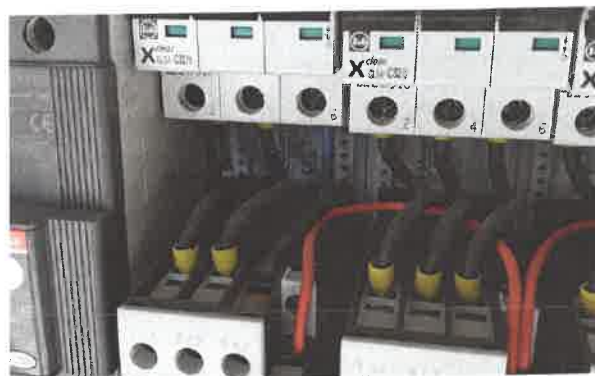
- Sistemul de degivrare electrica a gazonului prezinta deficiente ale adancimii de montaj ale cablurilor de incalzire (cauzate in principal de modificarea nivelului suprafetei de joc existente in urma innisiparilor repetate), conexiuni defectuoase in tablourile

electrice, uzura si decalibrare a disjunctorilor generale cu protectie diferentiala din tablourile electrice, elemente deteriorate in cadrul tablourilor electrice (bare de distributie, contactori), supraincalzirea elementelor de protectie din tablourile electrice cauzata de contactele imperfecte si lipsa ventilatiei, functionarea defectuoasa a automatizarii si supraincercarea circuitelor de alimentare.

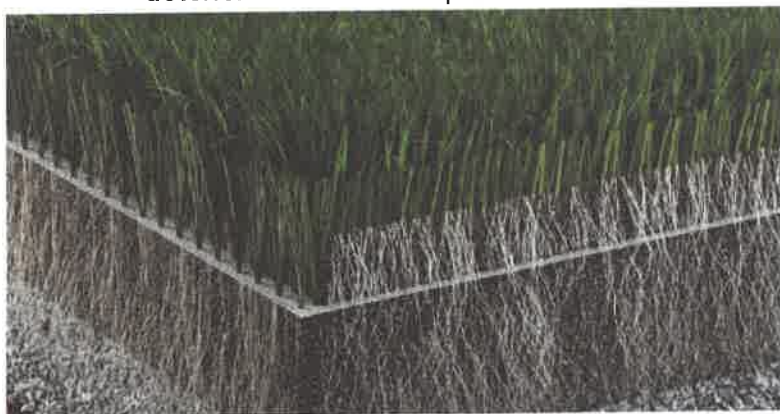
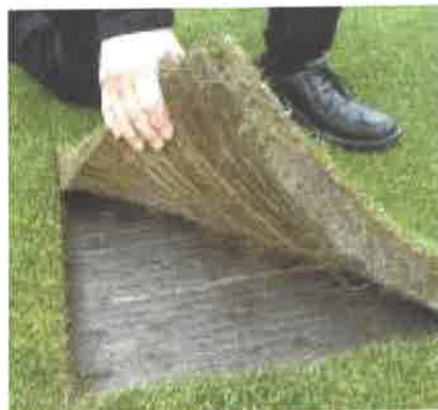
- 1) Sistem cu covor de gazon artificial asezat pe sau putin sub nivelul suprafetei, umpluta cu un material pe baza de nisip, in care creste gazonul natural. Acest tip de sistem este utilizat ca parte a unui sistem cu rulouri de gazon, pentru crearea imediata a unei suprafete conforme de joc sau pentru repararea rapida a zonelor deteriorate ale unei suprafete existente.
