## **REFERAT**

Privind verificarea de calitate la cerințele A4.2 B2.2 D2.2 a obiectului:

**„Amenajarea zonei aferente pâ râului Dâmbu prin lucrări de decolmatare, cât și reabilitarea și amenajarea malurilor pâ râului și a zonelor adiacente”**

**Poduri/pasarele pietonale peste pâ râul Dâmbu**

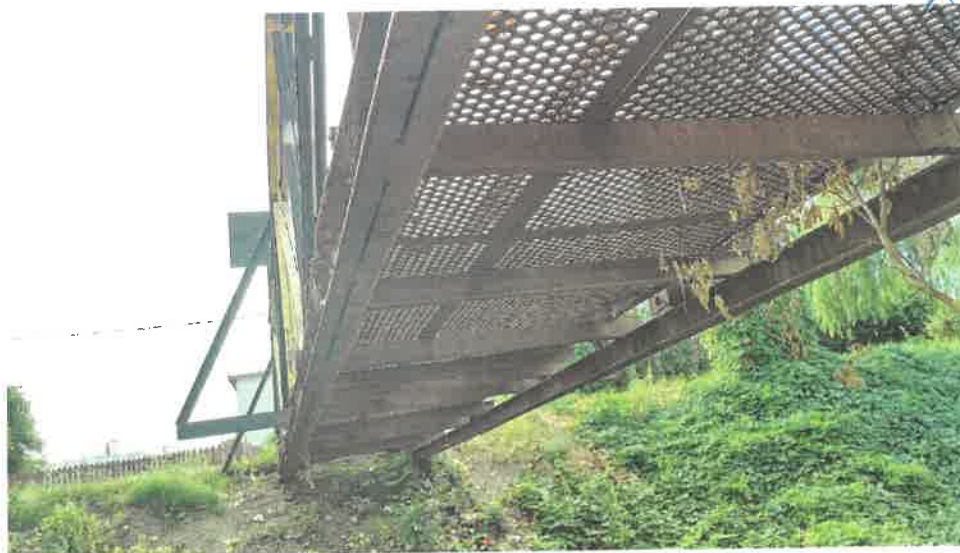
Acestea prezintă defecte și degradări precum:

- pete de rugină, scurgeri de oxid de Fe (rugină);
- culoare neuniformă, mătuire, exfolieri;
- "cutii" de praf, moloz, depuneri;
- zone inaccesibile pentru control și întreținere;
- suduri slabite, ruginite;
- degradarea protecției anticorozive;
- lovituri locale;
- coroziunea metalului în puncte, de profunzime și/sau între piese;
- deformatii locale ale pieselor datorita coroziunii
- reducerea pronuntata a sectiunii elementelor datorita coroziunii metalului.

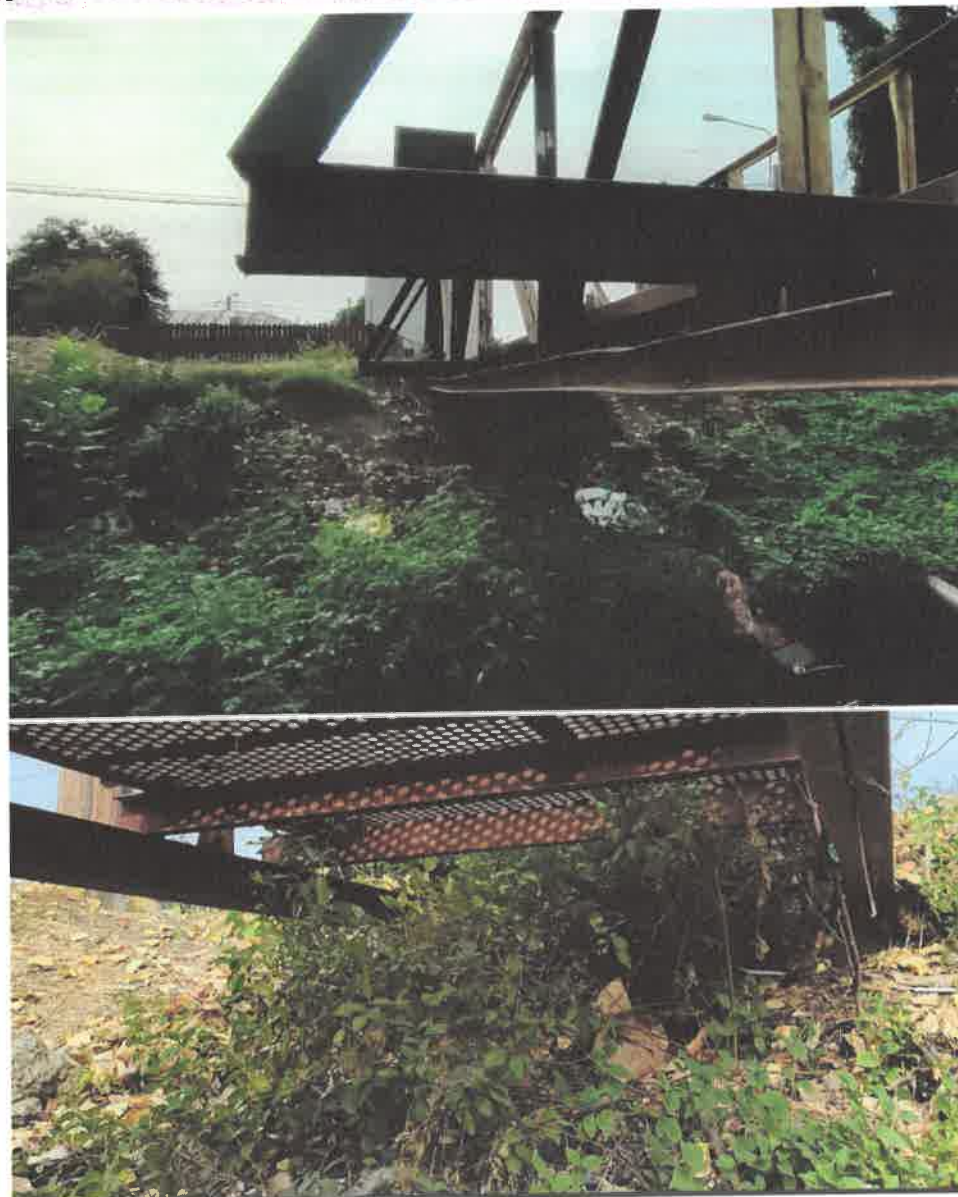
**Racordarea cu terasamentele** se realizeaza cu ajutorul taluzelor din pamant insa acestea nu sunt protejate corespunzator, taluzele au tendinta de rupere / cedare.

Lipsesc casiurile si scarile de acces sub pasarela.

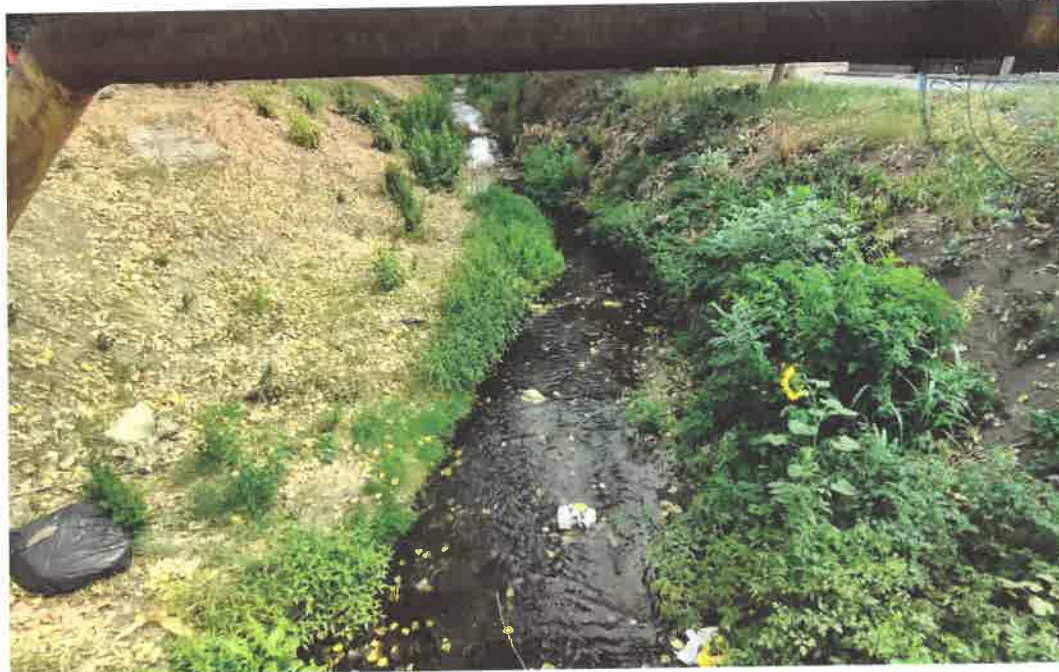
*Vedere albie in aval*

In zona pasarelei pietonale albia paraului Dambu a fost amenajata insa, in prezent, aceasta este degradata, acoperita de vegetatie si deseuri, iar talvegul are tendinta de coborare.

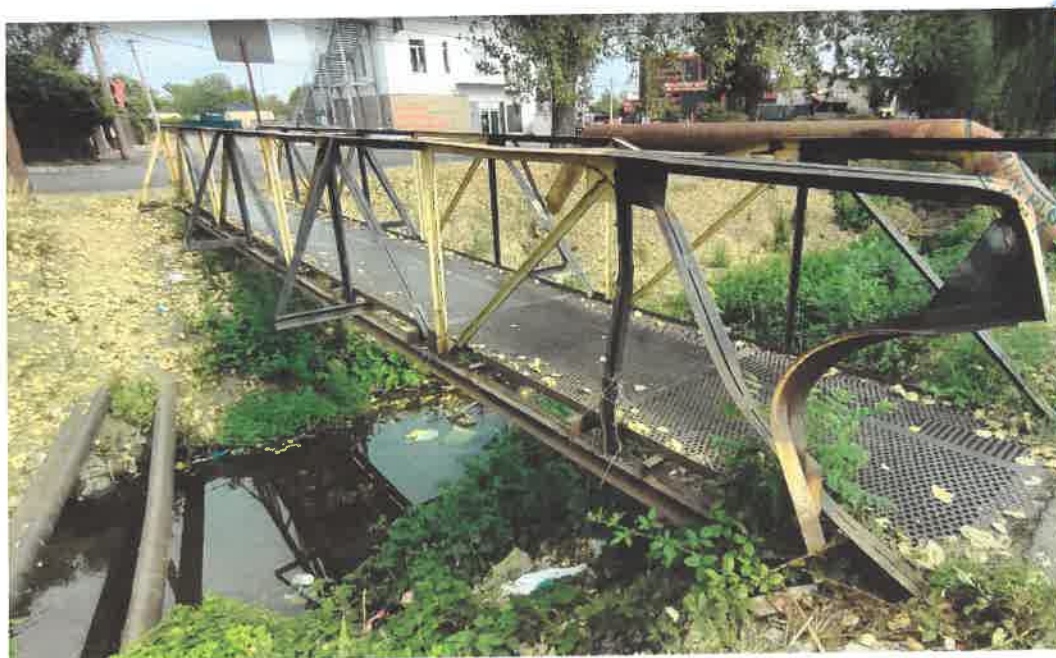
Conductele din amonte sunt pozitionate necorespunzator, la nivelul pamantului. Astfel, in perioadele cu ape crescute acestea se inunda.

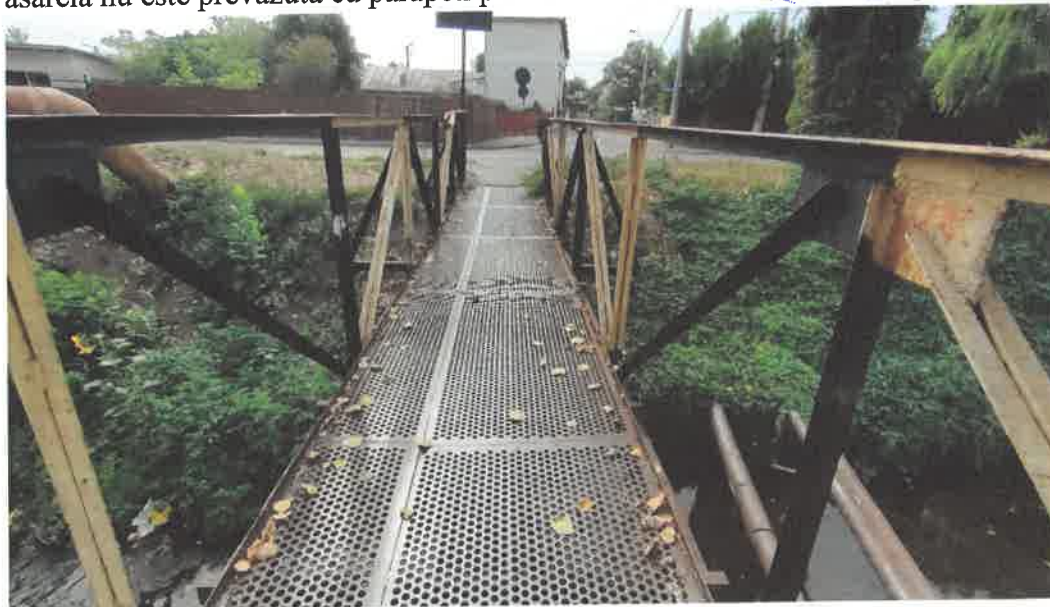
- pete de rugină, scurgeri de oxid de Fe (rugină);
- culoare neuniformă, mătuire, exfolieri;
- degradarea protecției anticorozive;
- lovituri locale.

Pasarela nu este prevăzută cu parapeti pietonali. Grinzile cu zăbrele îndeplinesc acest rol.

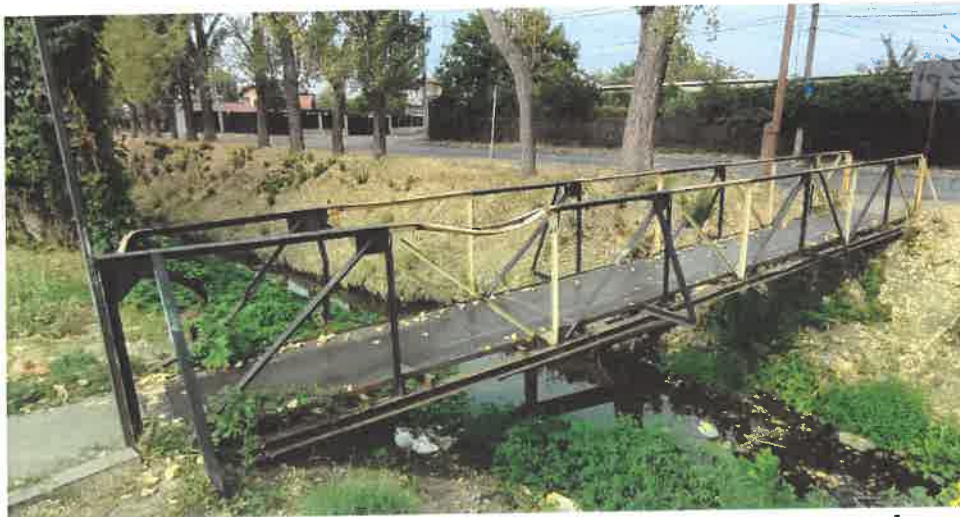
Foto 1: Vedere generala pasarela din aval, racordari cu terasamentele aval

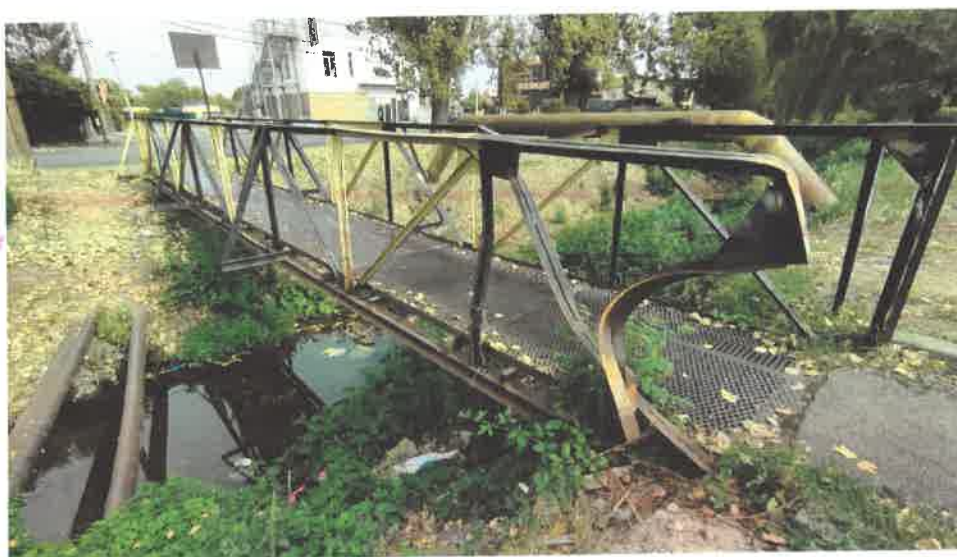
Foto 2: Vedere generala pasarela din amonte, racordari cu terasamentele amonte

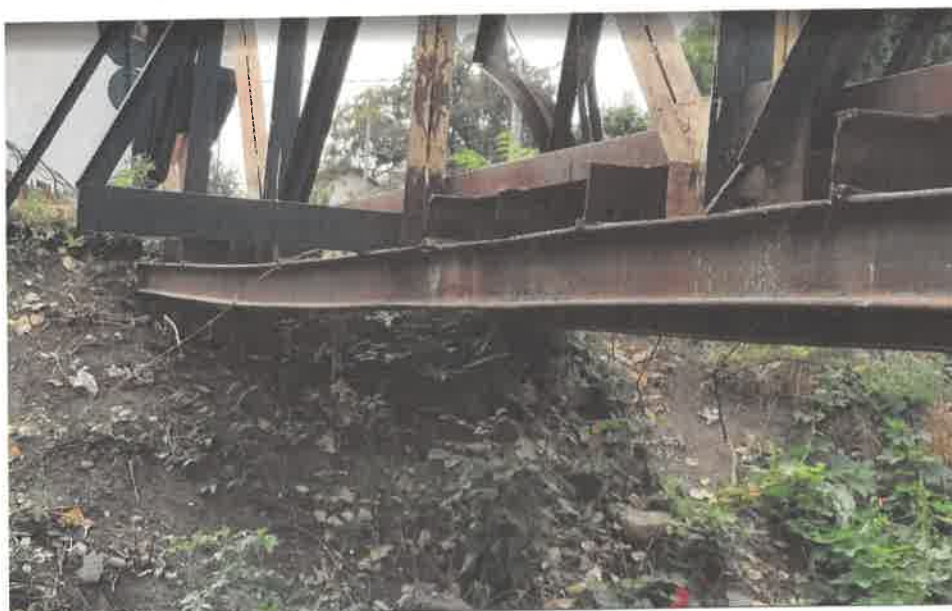
Foto 3: Vedere culee dinspre str. Cornatel, racordare cu terasamentele mal drept

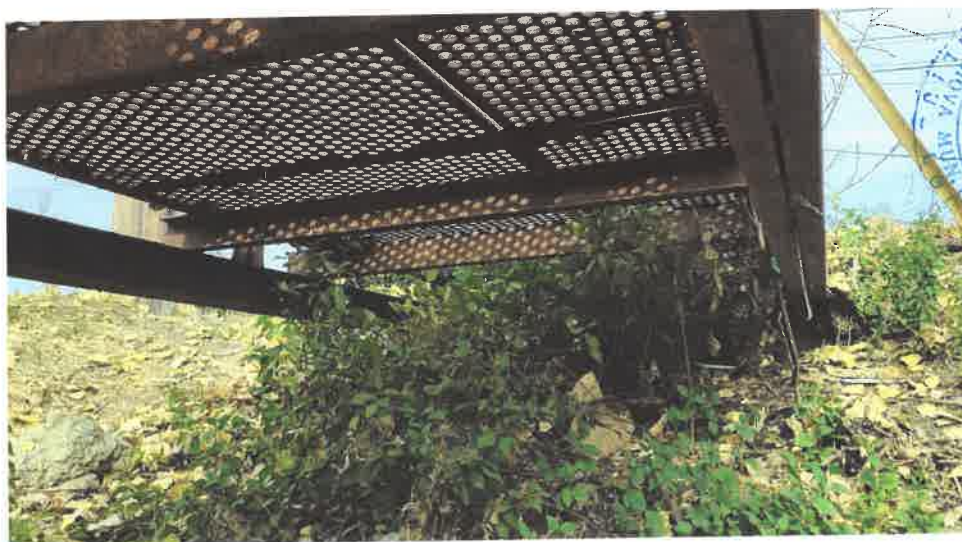
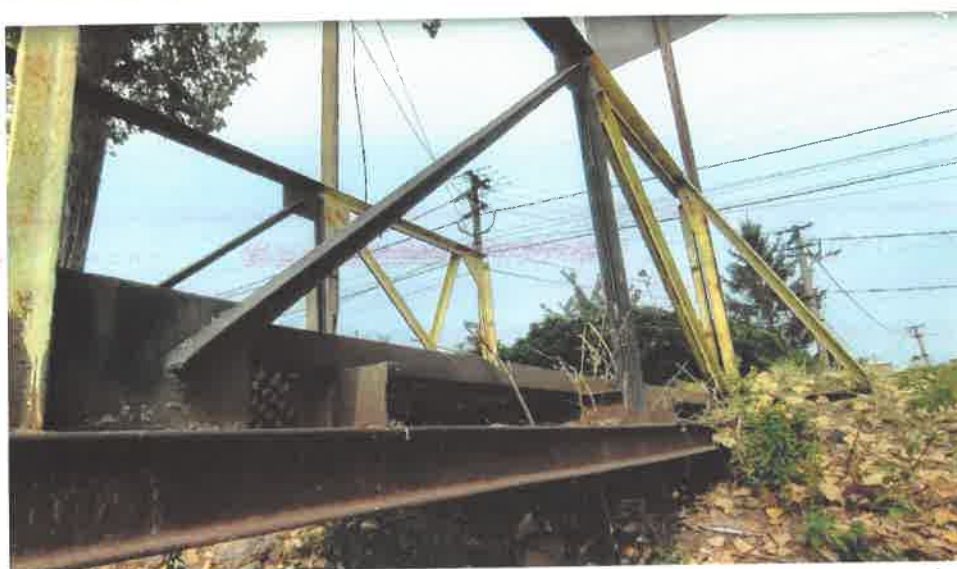
Foto 4, 5: Vedere culee dinspre str. Apelor, racordare cu terasamentele mal stang

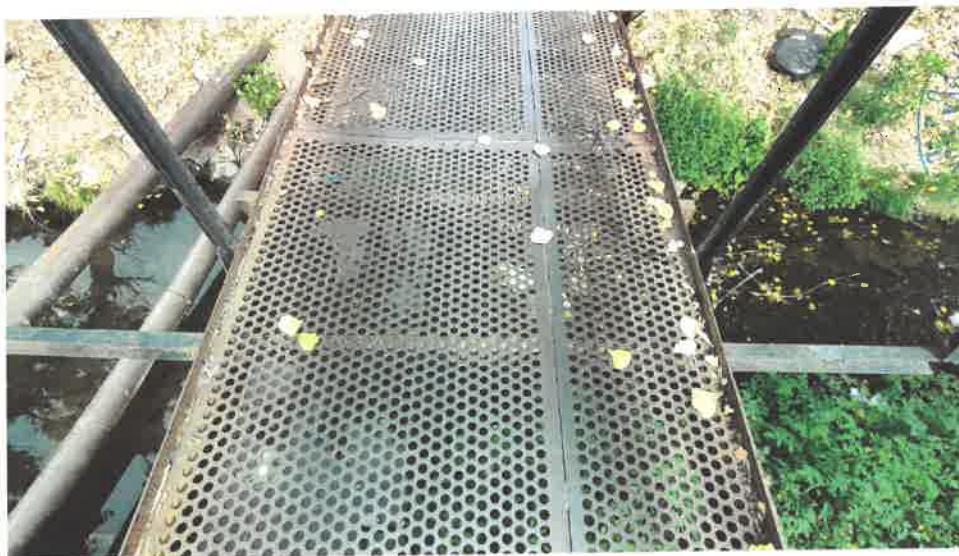
Foto 13, 14: Vedere cale pe pasarela

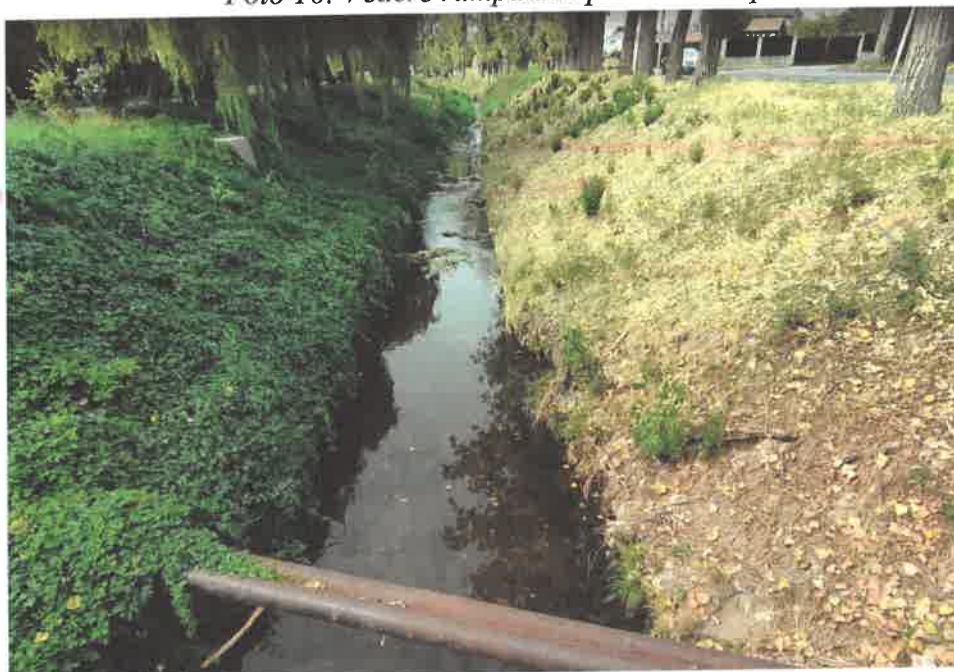
*Foto 17: Vedere albie in amonte, depuneri, vegetatie*

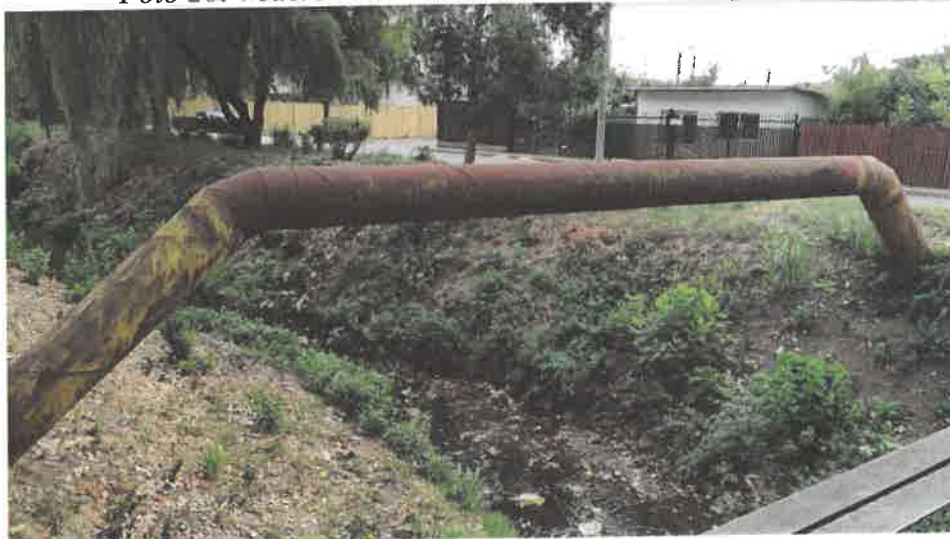
Foto 21: Vedere conducte utilitati in aval de pasarela

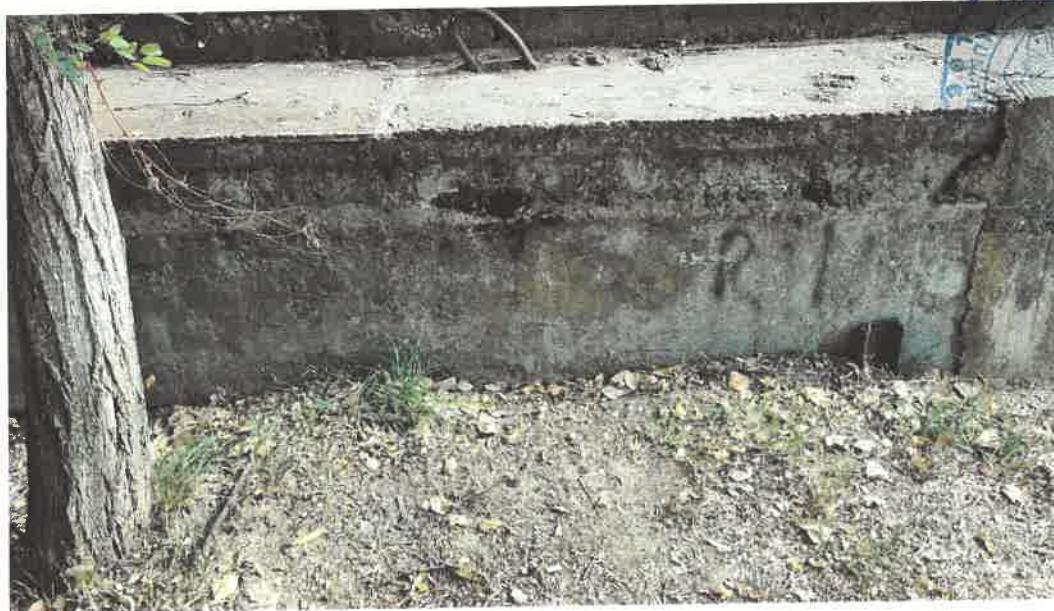
Pe malul drept, fasiile cu goluri sunt in contact direct cu terenul.  
Urechile de manipulare ale fasiilor cu goluri nu au fost indepartate.

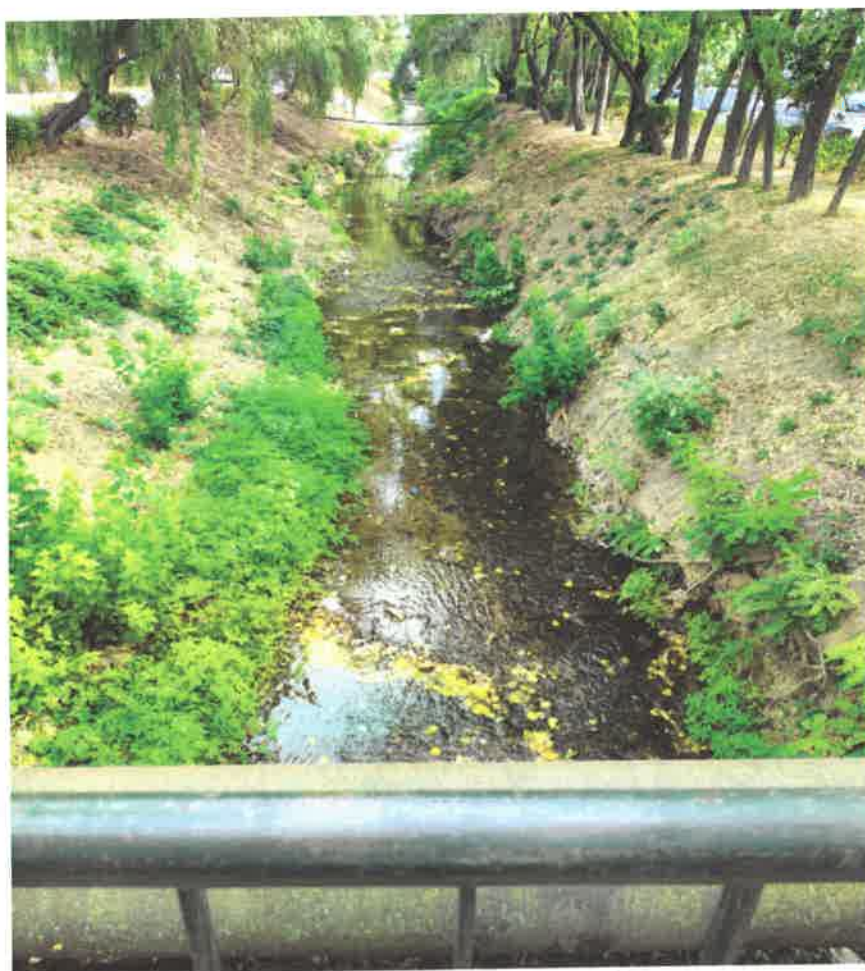
Vedere albie in aval

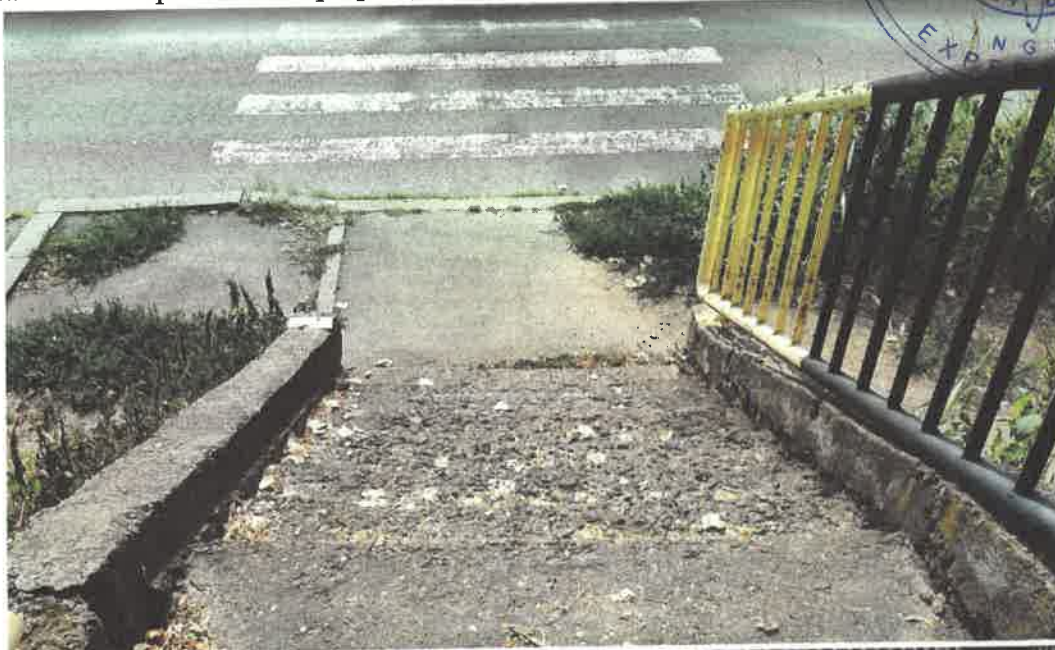
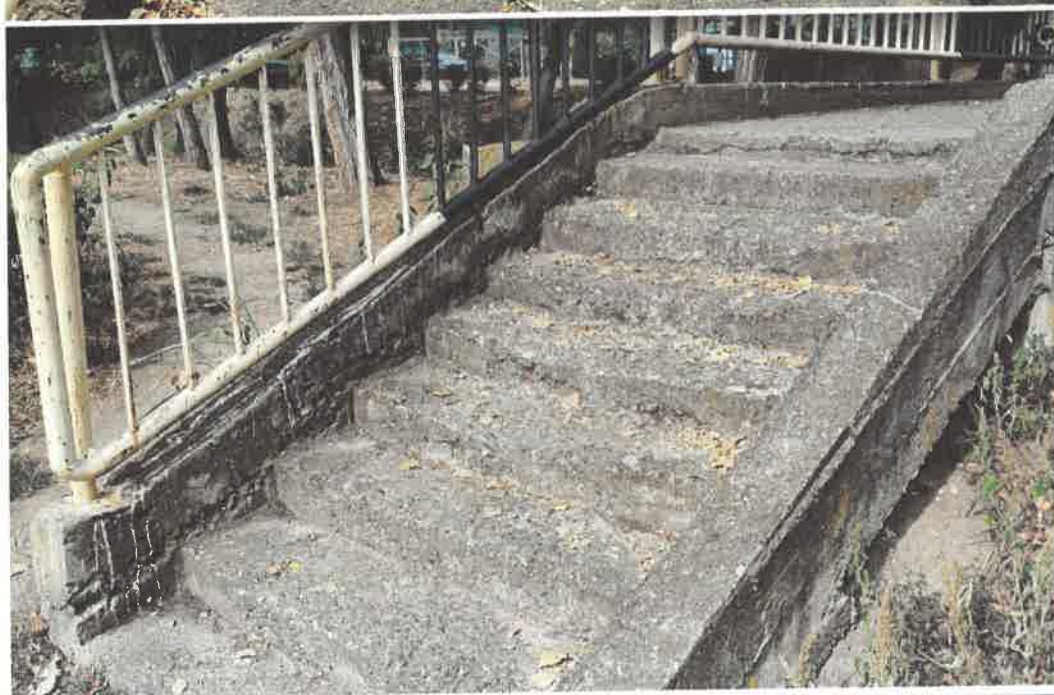
La scarile de pe malul drept, parapetul pietonal din partea stanga lipseste.

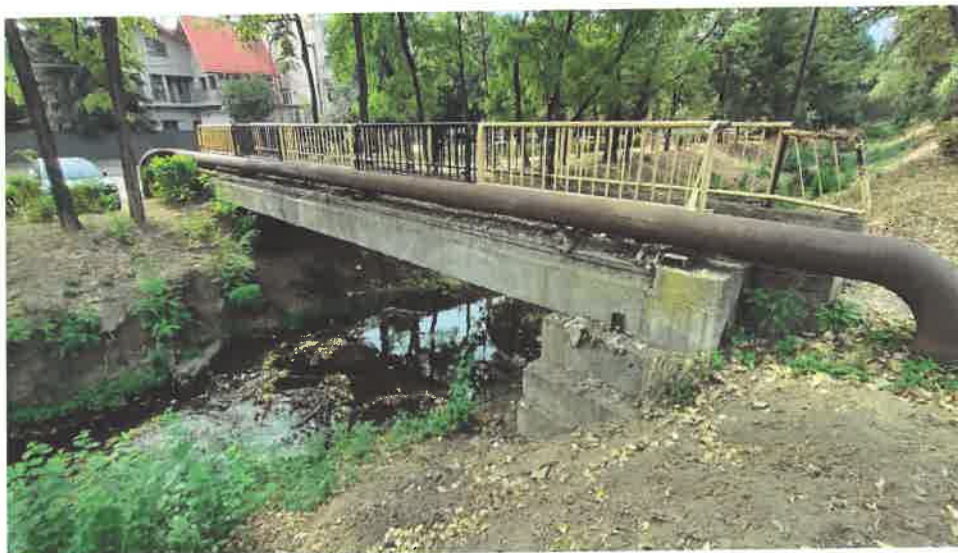
Foto 1: Vedere generala pasarela din aval, racordari cu terasamentele aval

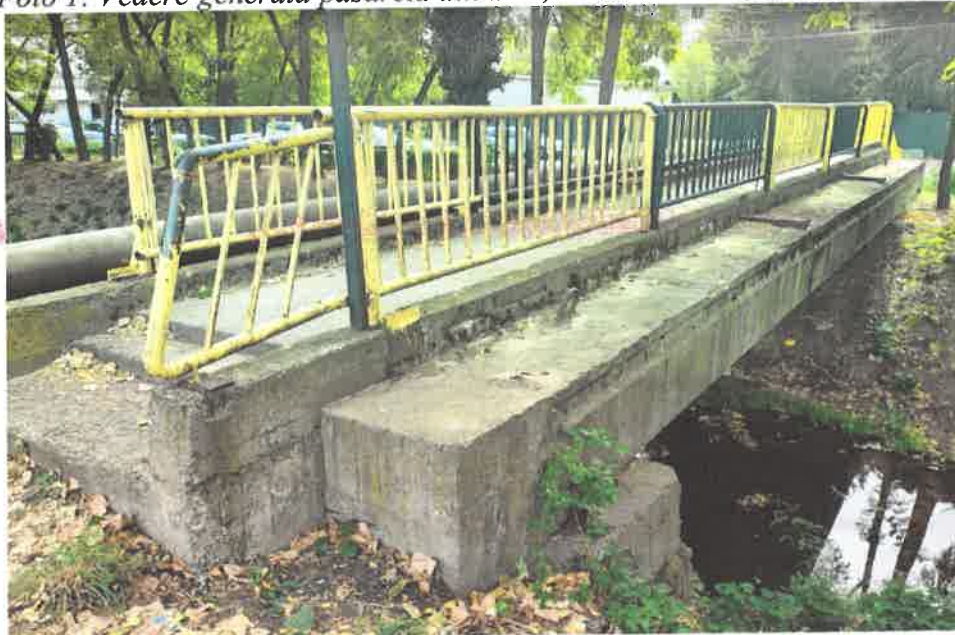
Foto 2: Vedere generala pasarela din amonte, racordari cu terasamentele amonte

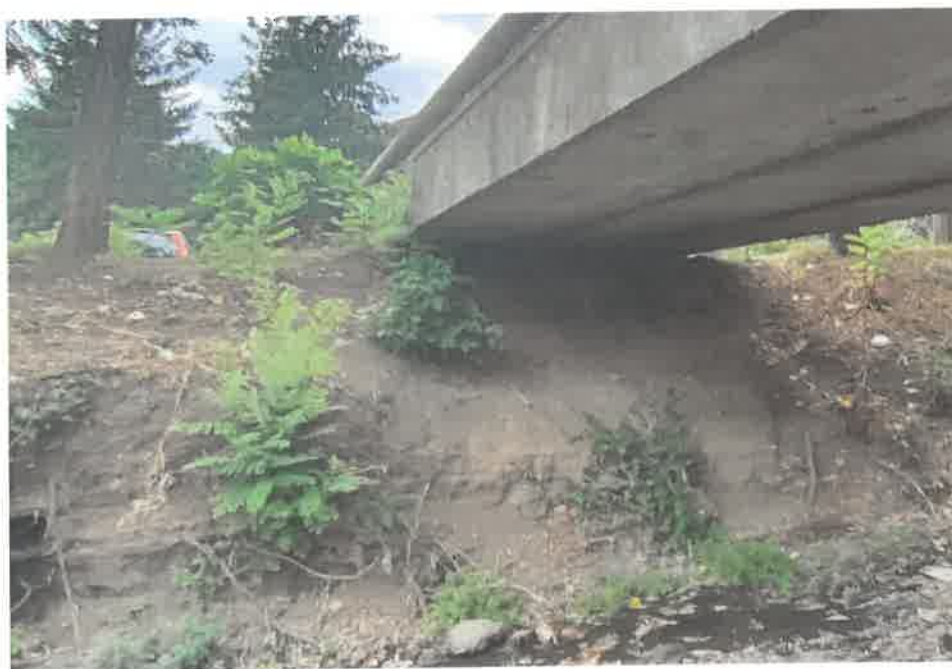
Foto 3: Vedere culee dinspre str. Cornatel, racordare cu terasamentele mal drept

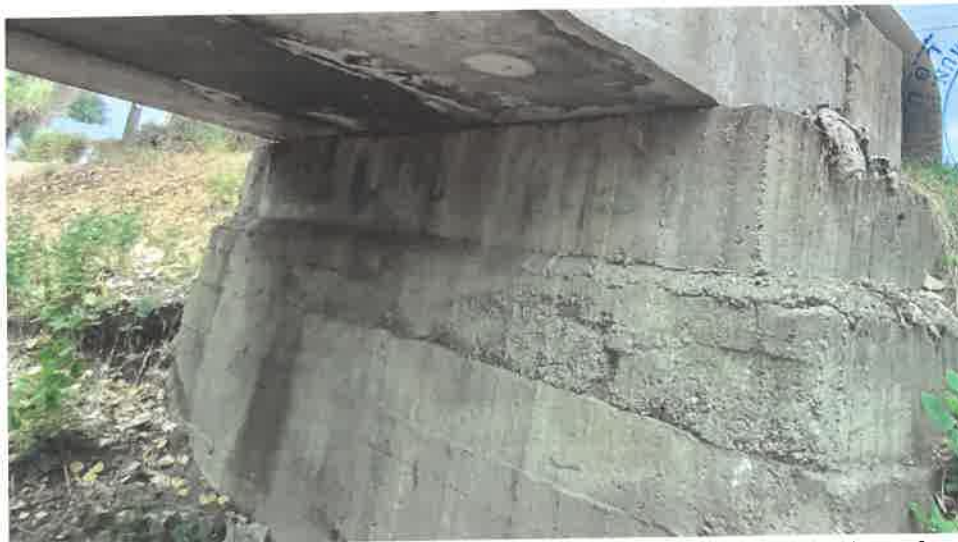
Foto 4: Vedere culee dinspre str. Apelor, racordare cu terasamentele mal stang

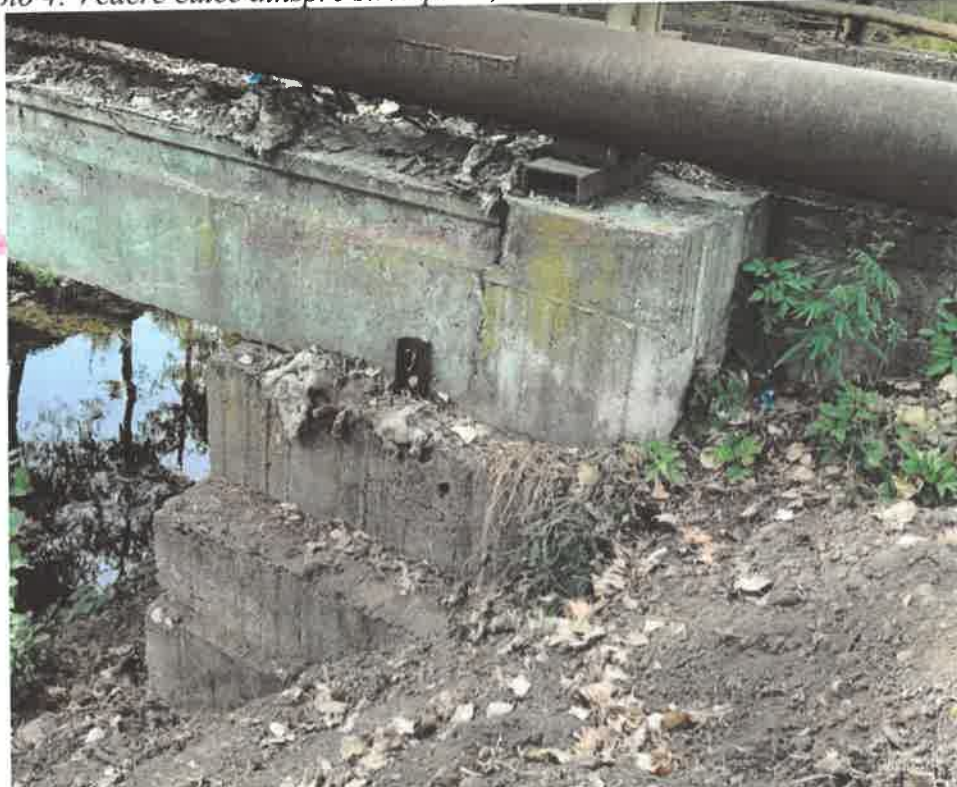
Foto 5: Vedere din aval a culeei dinspre str. Apelor, opritori antiseismici

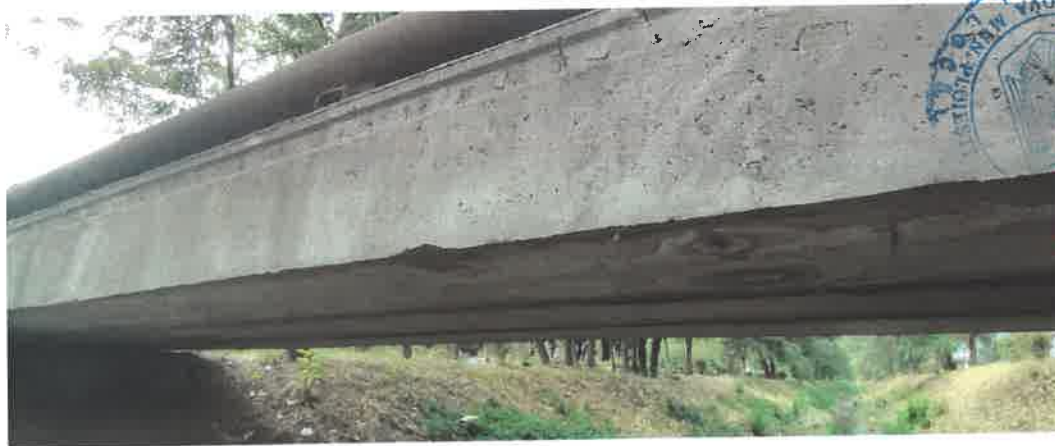
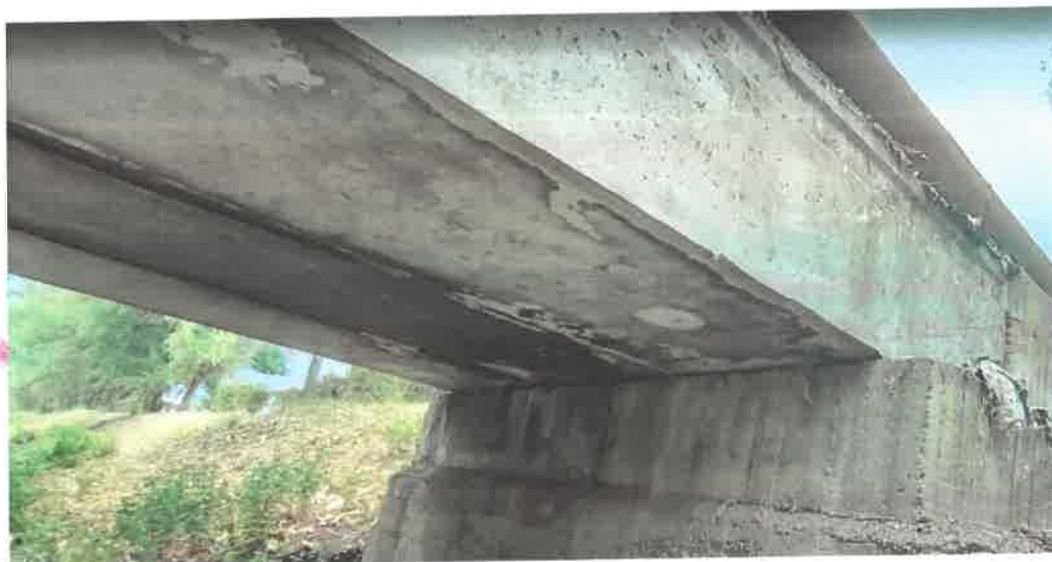
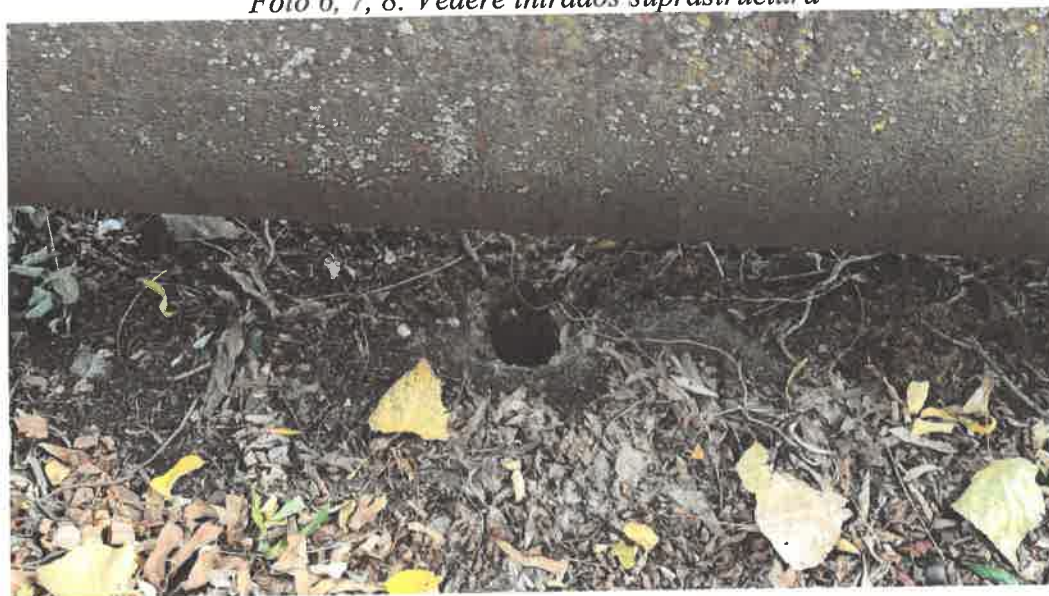
Foto 6, 7, 8: Vedere intrados supracstructura

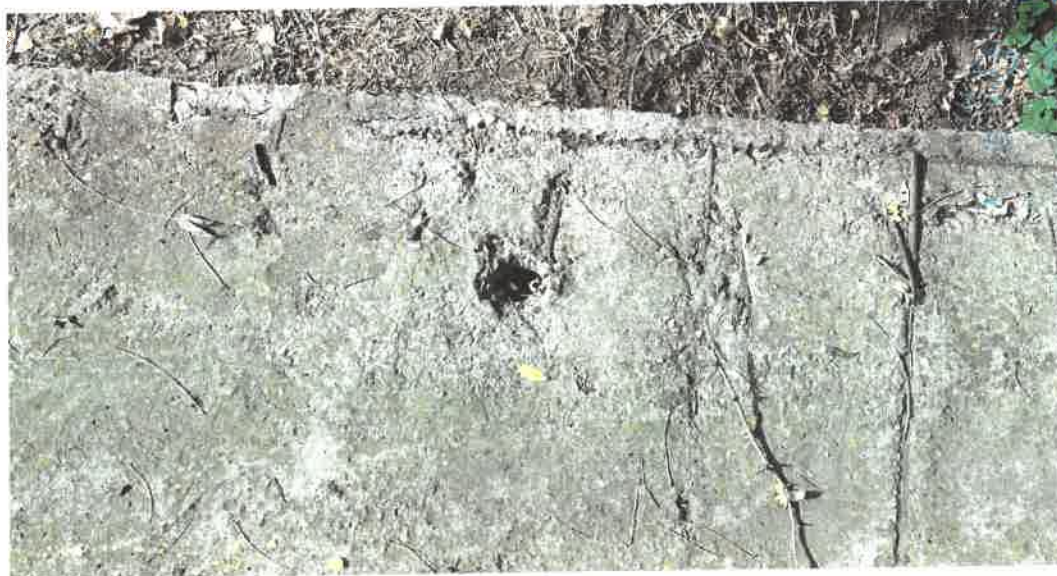
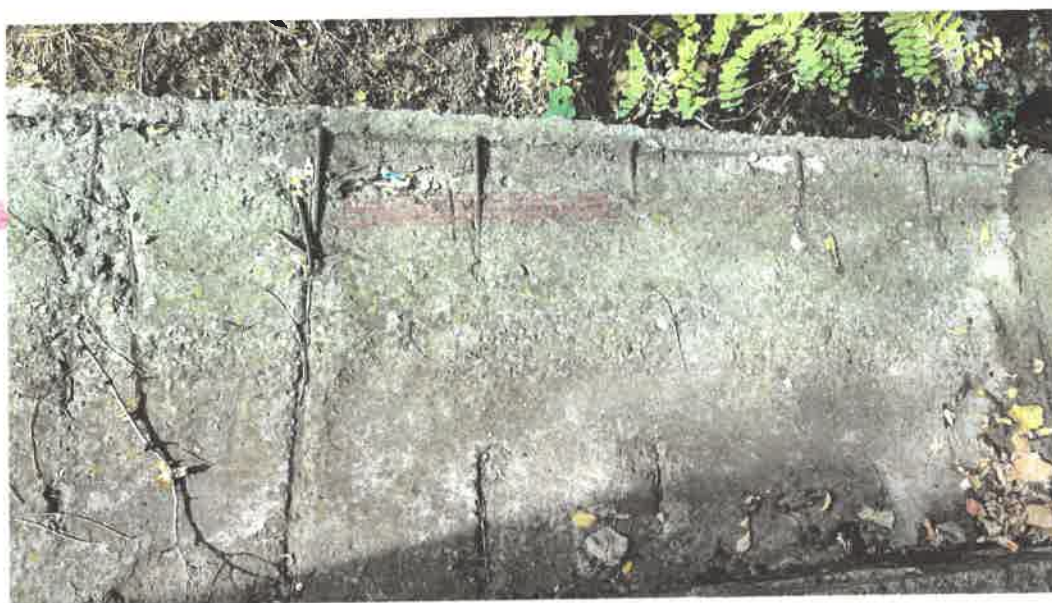
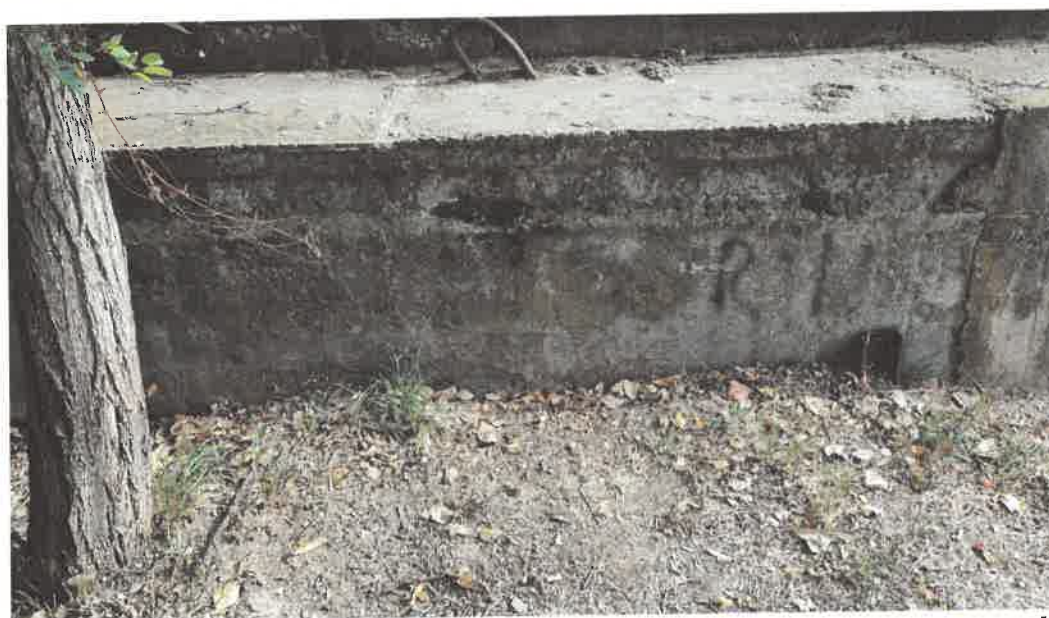
Foto 9, 10, 11, 12: Vedere suprastructura – Fascii cu goluri utilizate la sustinerea conductelor

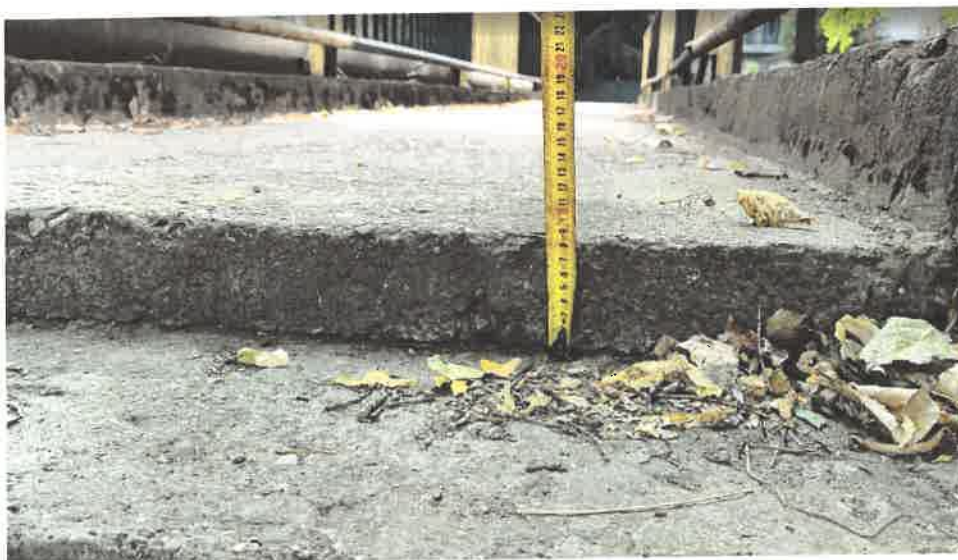
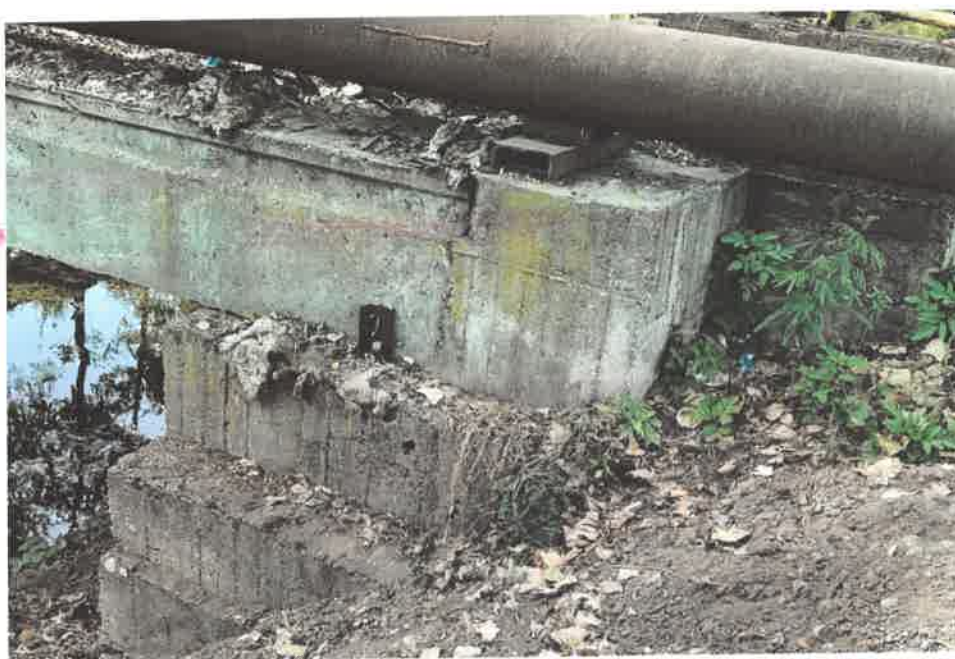
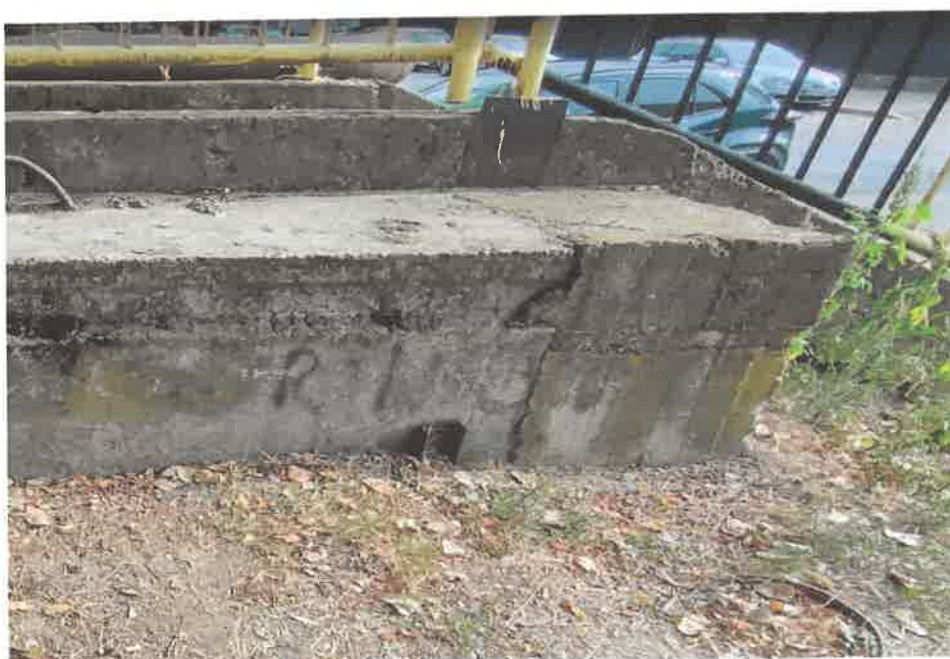
Foto 13, 14, 15: Vedere elemente de rezistență ce susțin calea – Placă de suprabetonare, anetretoaze

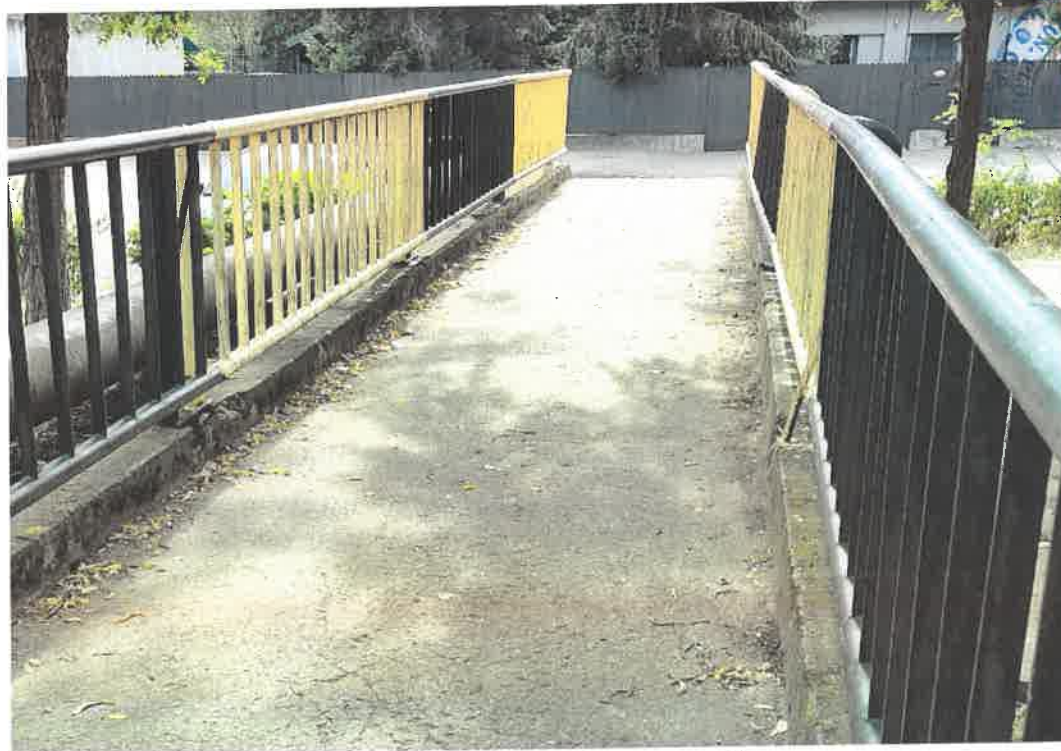
Foto 16: Vedere cale pe pasarela

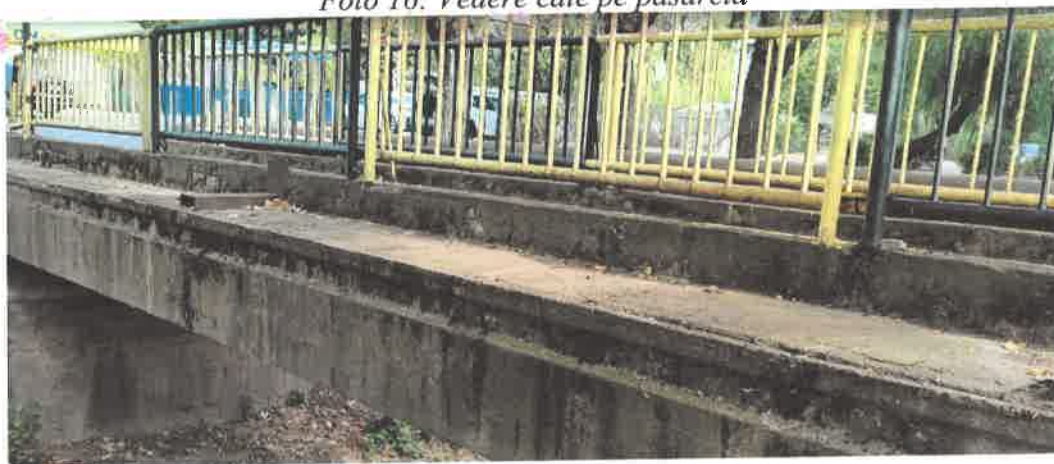
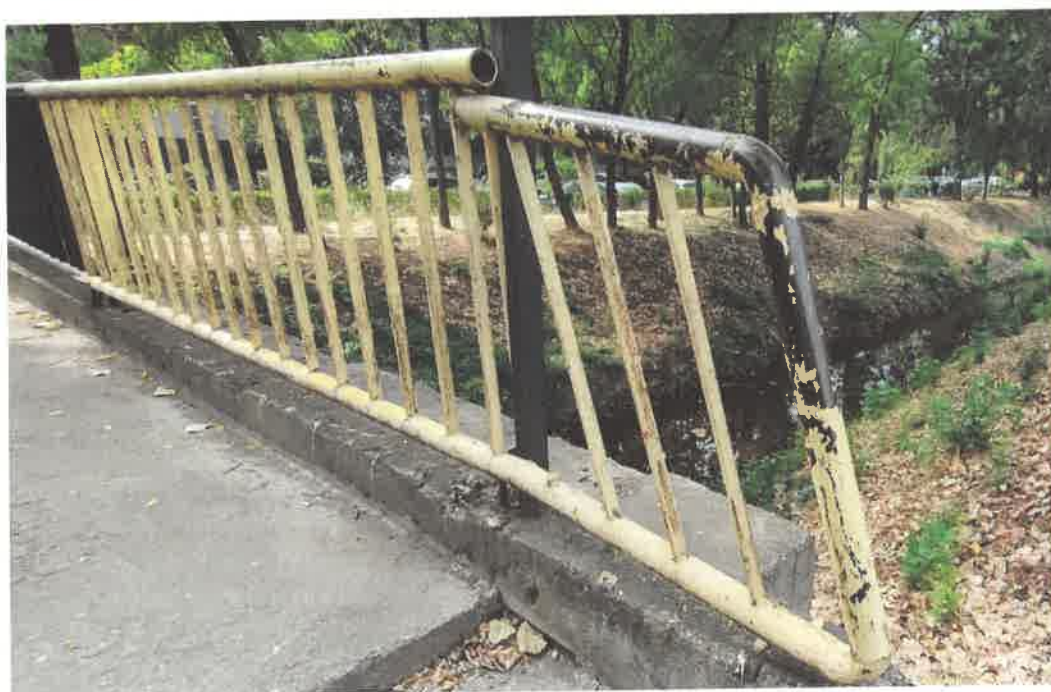
Foto 17,18: Vedere parapete pietonal si lise de parapet

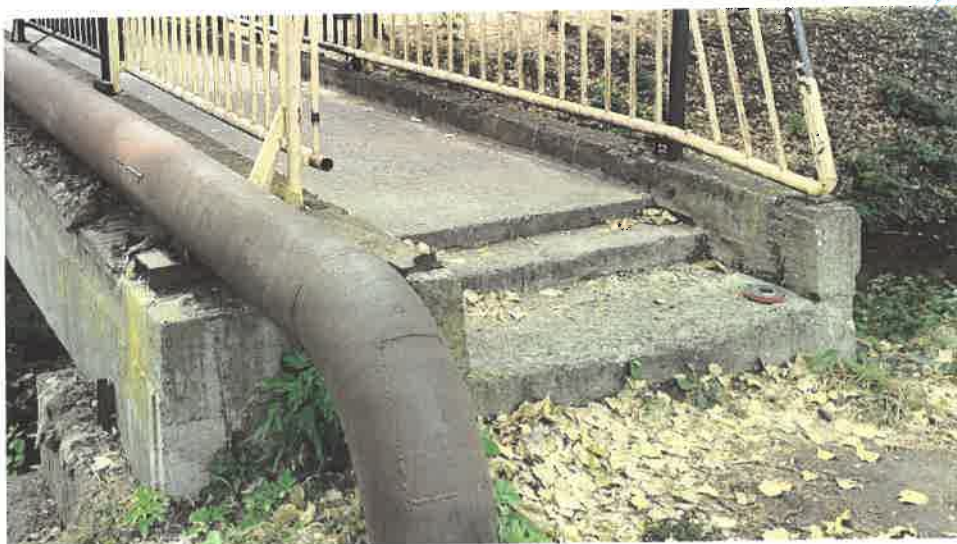
*Foto 19: Vedere scari de acces dinspre Strada Apelor*
