## **REFERAT**

Privind verificarea de calitate la cerințele A4.2 B2.2 D2.2 a obiectului:

**„Amenajarea zonei aferente pâ râului Dâmbu prin lucrări de decolmatare, cât și reabilitarea și amenajarea malurilor pâ râului și a zonelor adiacente”**

**Poduri/pasarele pietonale peste pâ râul Dâmbu**

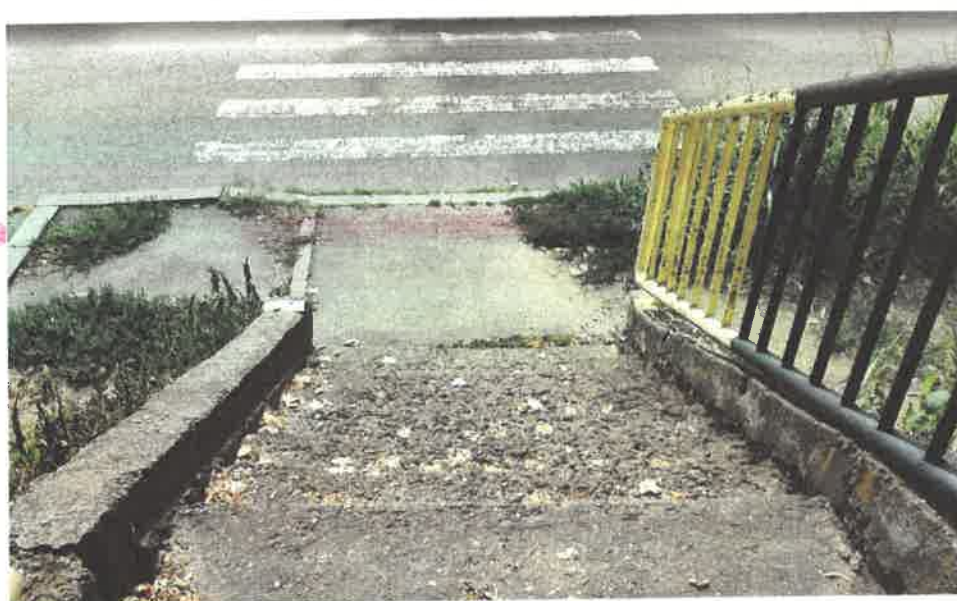
*Foto 20, 21: Vedere rampa dinspre Strada Cornatel*

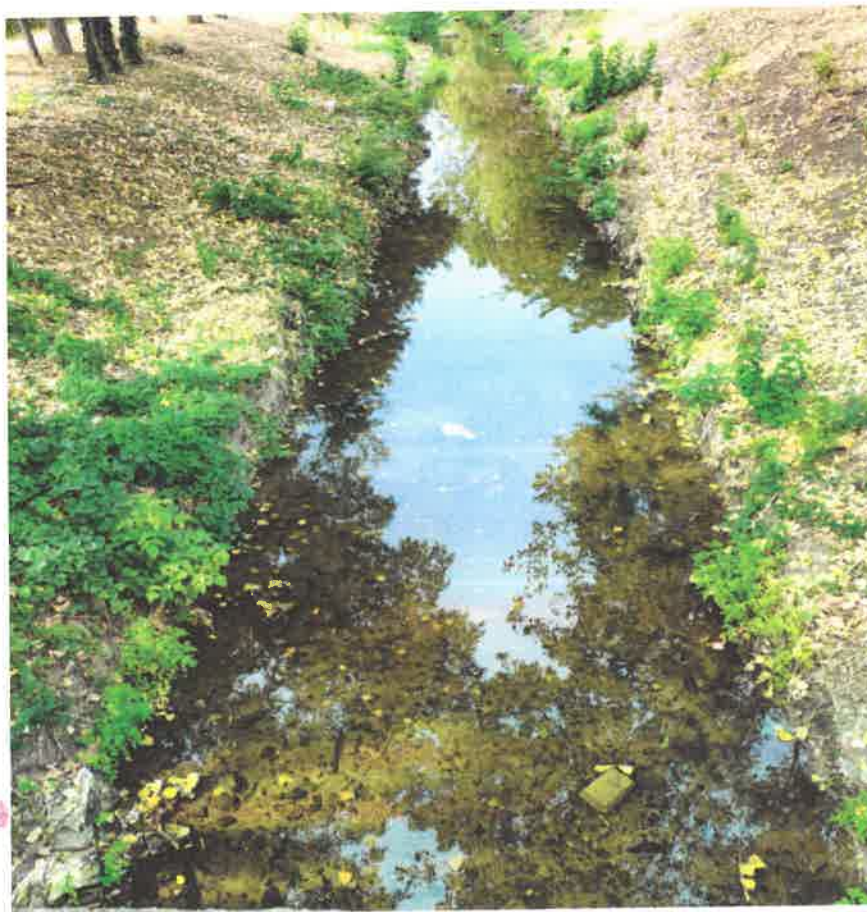
Foto 22: Vedere albie in amonte, depuneri, vegetatie

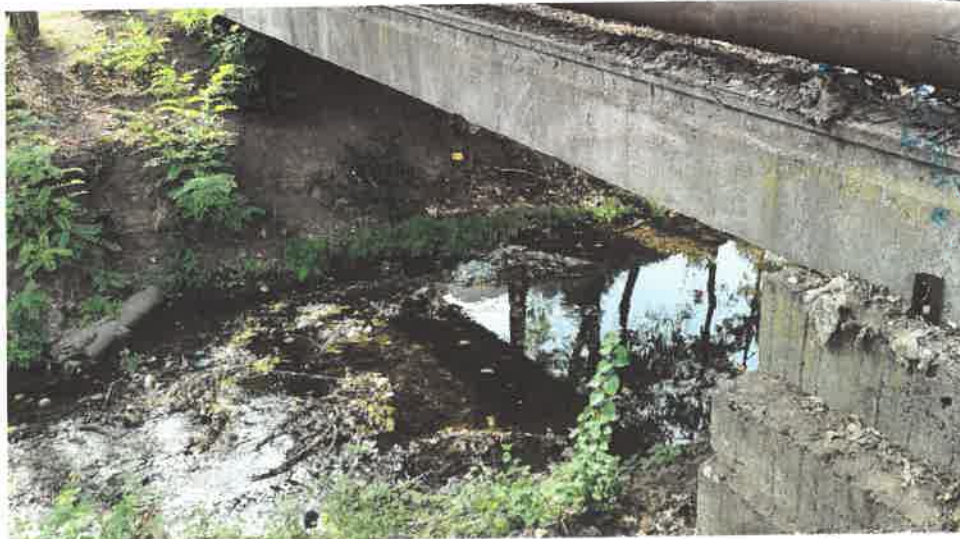
Foto 24: Vedere albie sub pasarela, depuneri, vegetatie

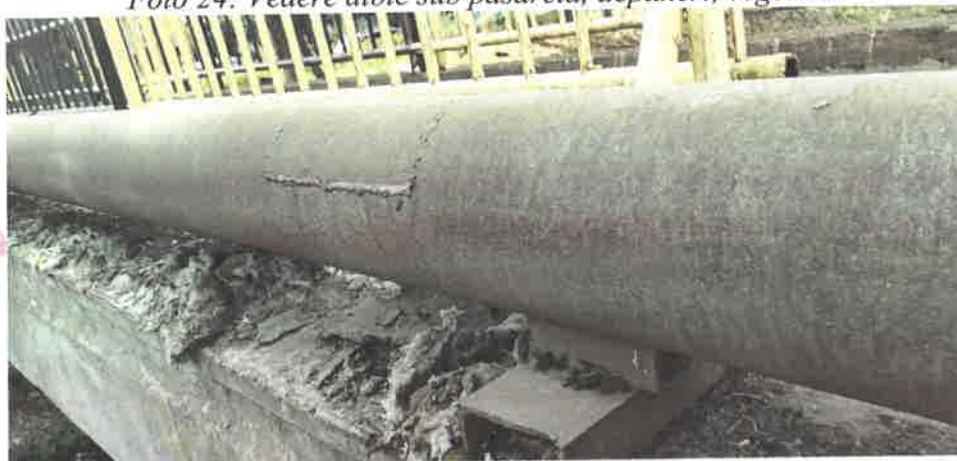
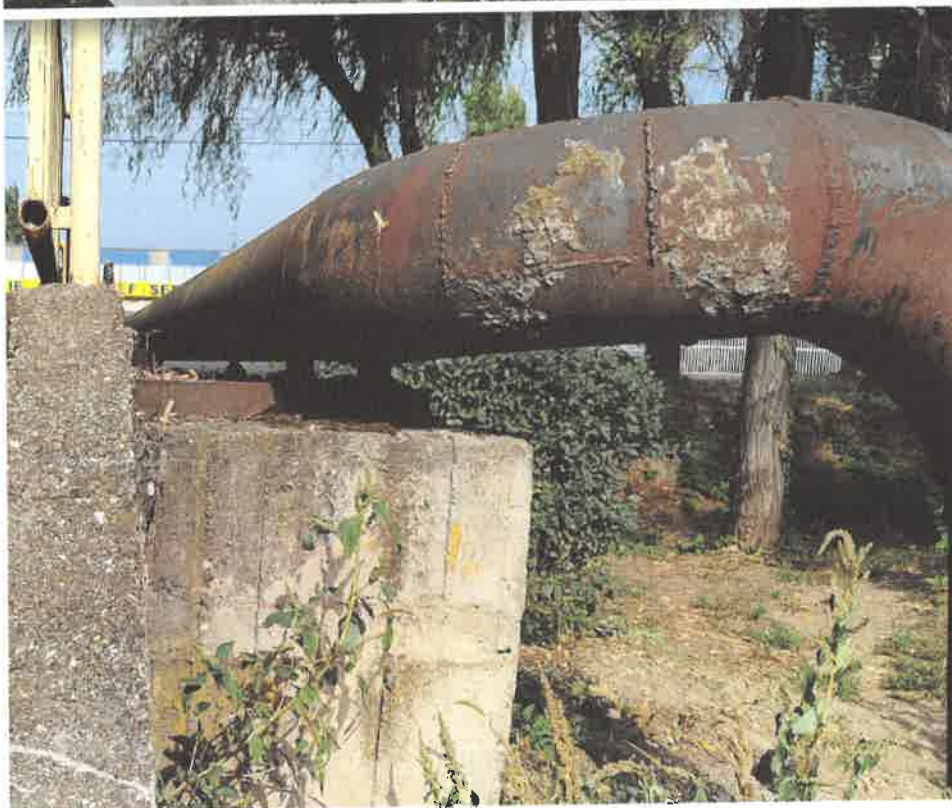
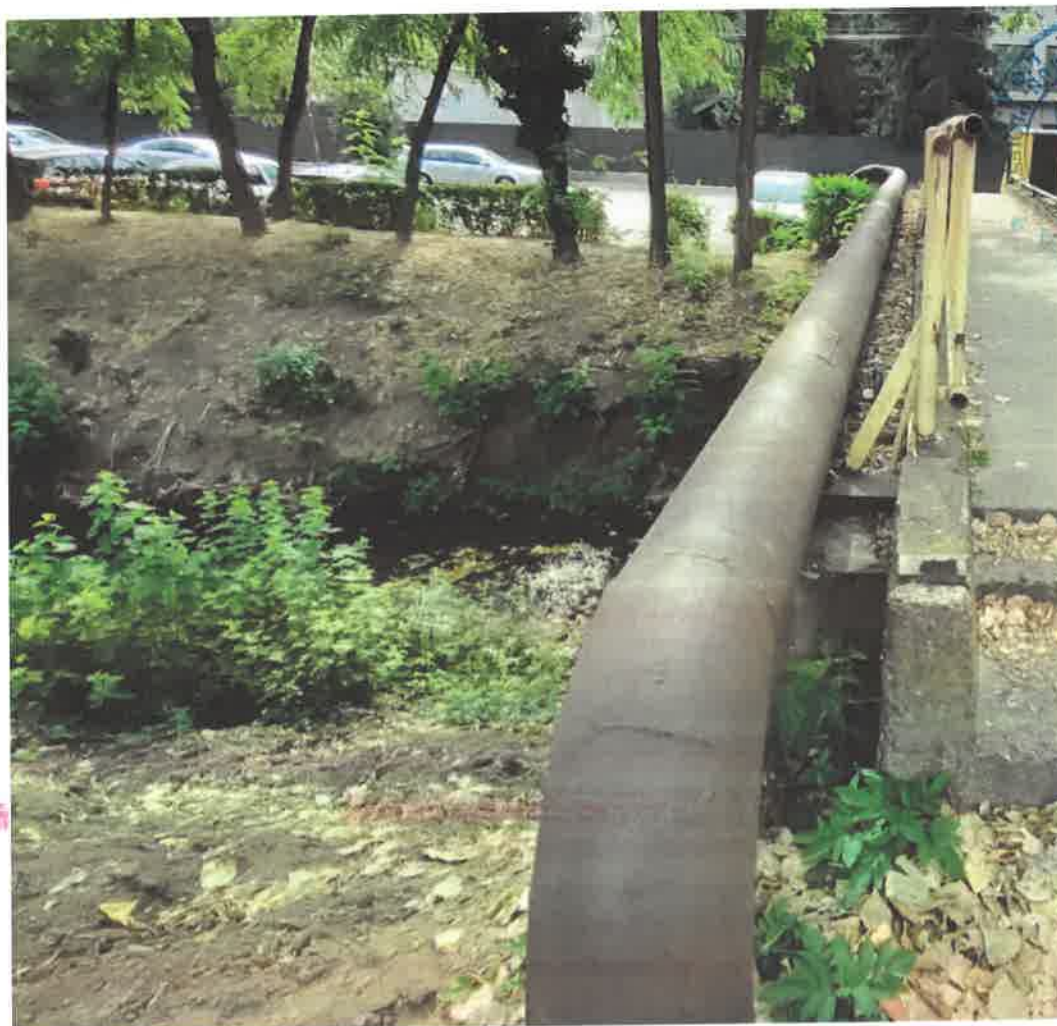
Foto 25, 26, 27: Vedere conducte utilitati ancorate pe pasarela in aval

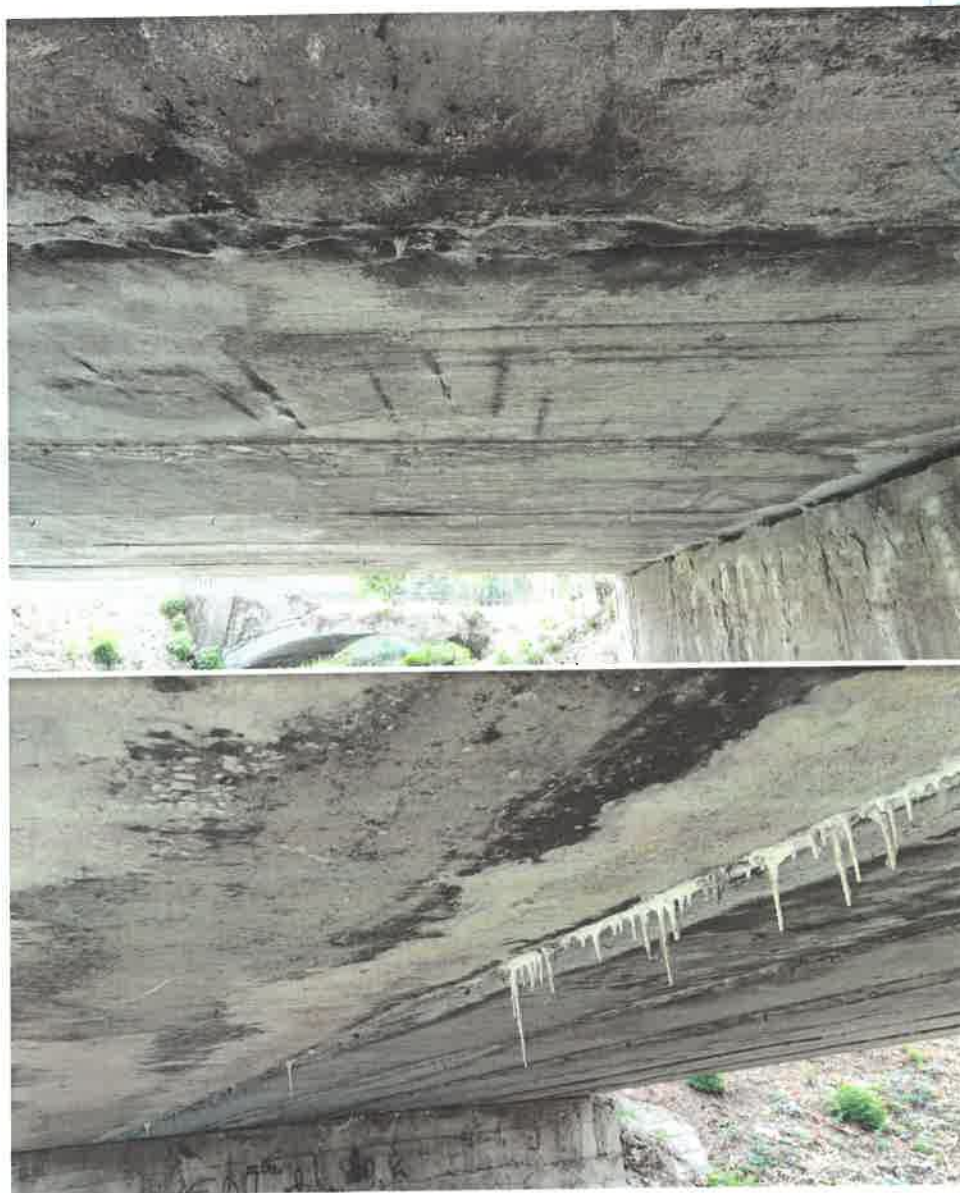
- infiltrații, eflorescențe, coroziunea betonului;
- neuniformități, armături neacoperite;
- fisuri;
- ciobituri, pete de rugină la intrados, pete umede;
- culoare neuniformă a suprafeței betonului;
- aspect prăfuit al betonului;
- faianțari, muchii deteriorate;
- stalactite la rostul dintre prima și a doua fasie cu goluri din aval;
- prezenta golurilor pentru eliminarea condensului este în poziții diferite la fiecare fasie
- lipsa protecției anticorozive.

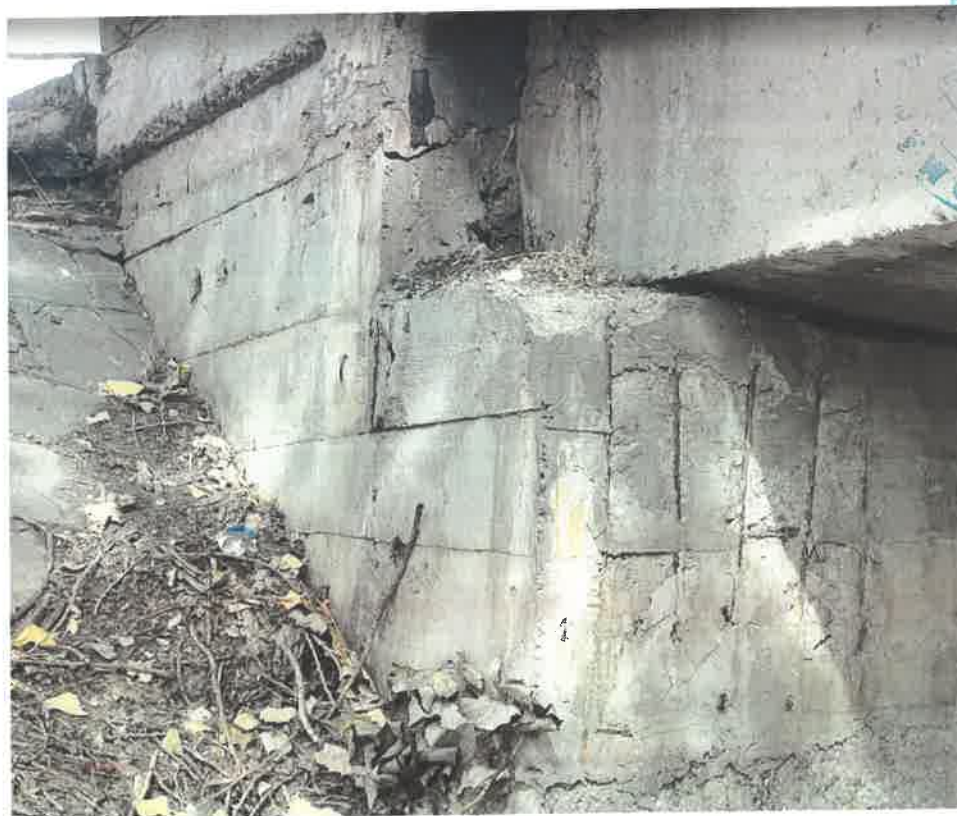
- infiltrații, eflorescențe, coroziunea betonului;
- neuniformități, armături neacoperite;
- fisuri;
- ciobituri, pete de rugină la intrados, pete umede;
- culoare neuniformă a suprafeței betonului;
- aspect prăfuit al betonului;
- faianțari, muchii deteriorate;
- stalactite la rostul dintre prima și a doua fasie cu goluri din aval;
- prezența golurilor pentru eliminarea condensului este în poziții diferite la fiecare fasie
- lipsa protecției anticorozive.

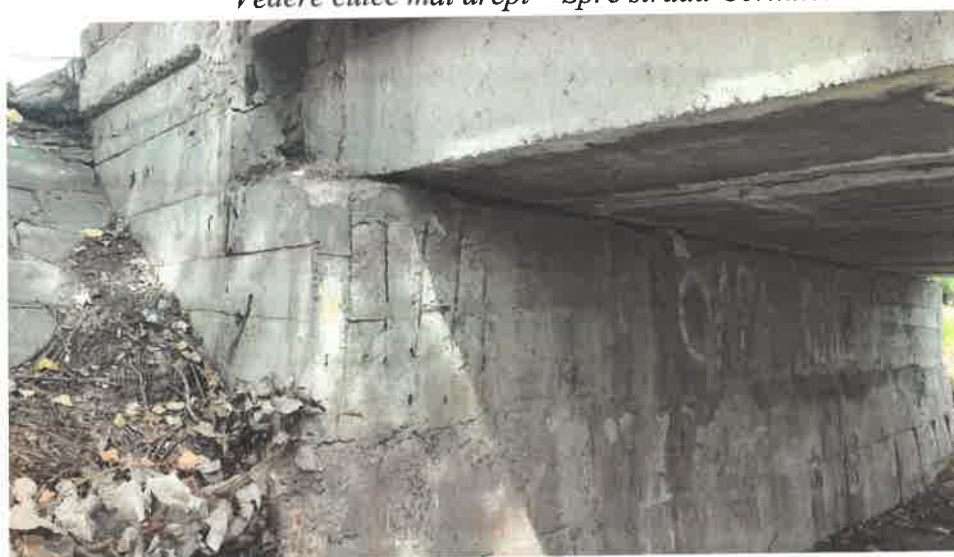
- zone degradate, segregări ale betonului, fisuri, crapături, rosturi de turnare vizibile;
- culoare neuniformă a suprafeței betonului, pete negre pe suprafața acestuia;
- impurități pe suprafața betonului, pete de rugină pe suprafața betonului;
- aspect prăfuit, segregări;
- armatura vizibilă, fără strat de acoperire;
- pete umede, infiltrații, eflorescențe, carbonatări, lăspătură a betonului;
- zone cu depuneri de saruri minerale și mușcăi;
- lipsa protecției anticorozive;
- prezența vegetației pe elementele infrastructurilor;
- lipsă scări de acces și căsiuri.

*Vedere culee mal stang – Spre strada Apelor*

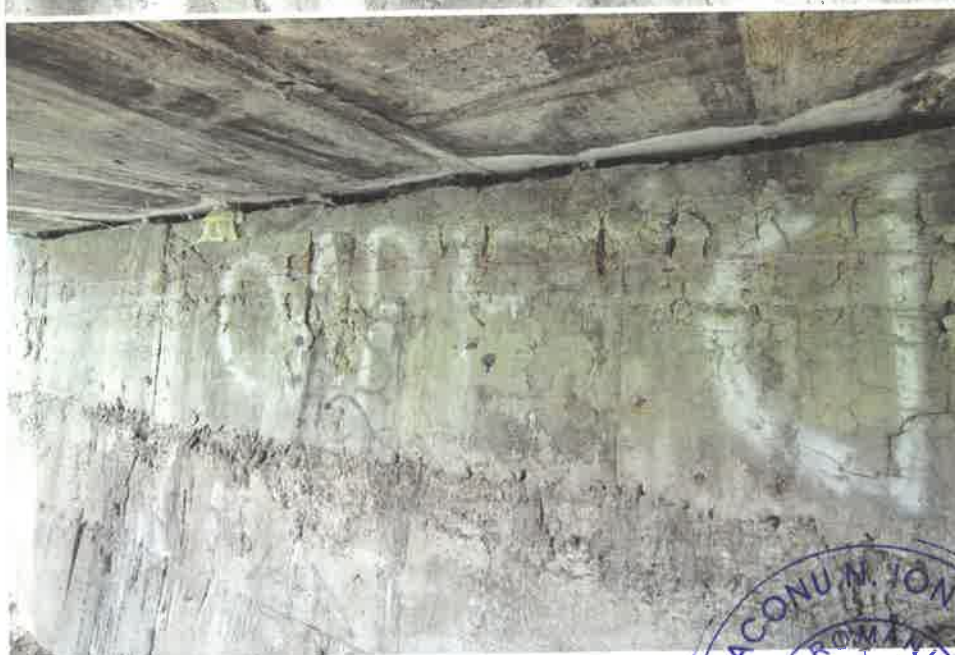
Rezemarea suprastructurii podului pe culee se face prin intermediul aparatelor de reazem din neopren. Acestea sunt inglobate in praf si murdarie si sunt degradate. Culeele nu sunt prevazute cu opritori antiseismici.

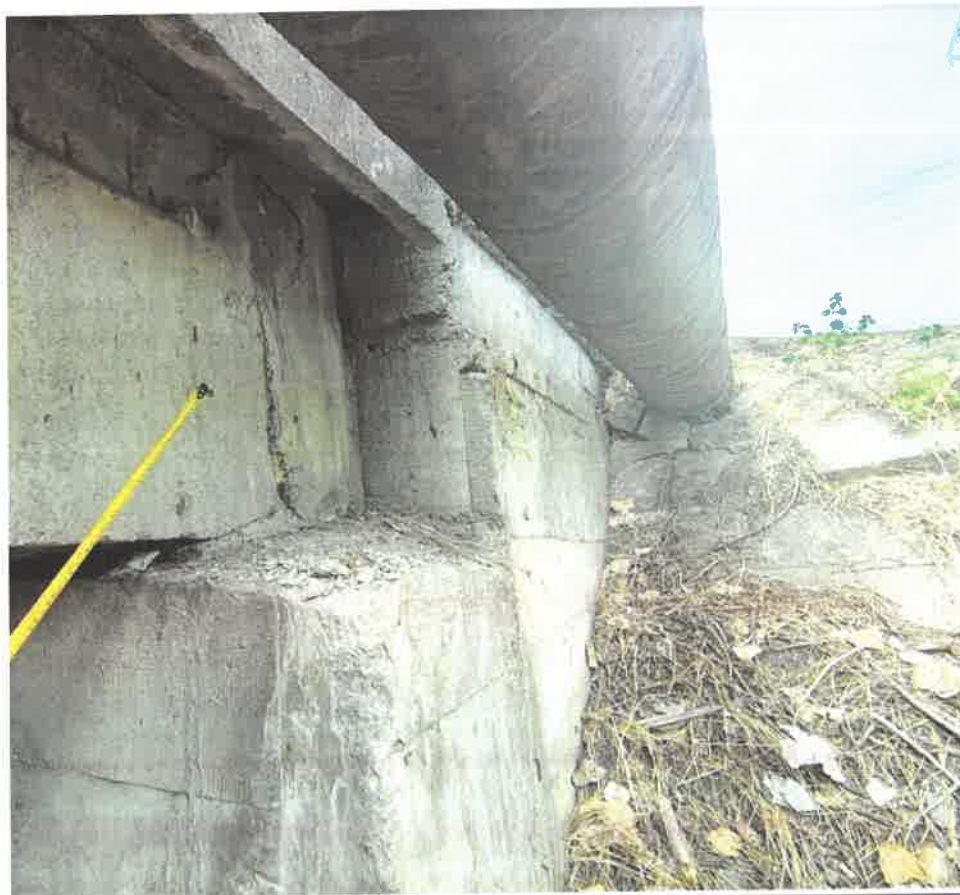
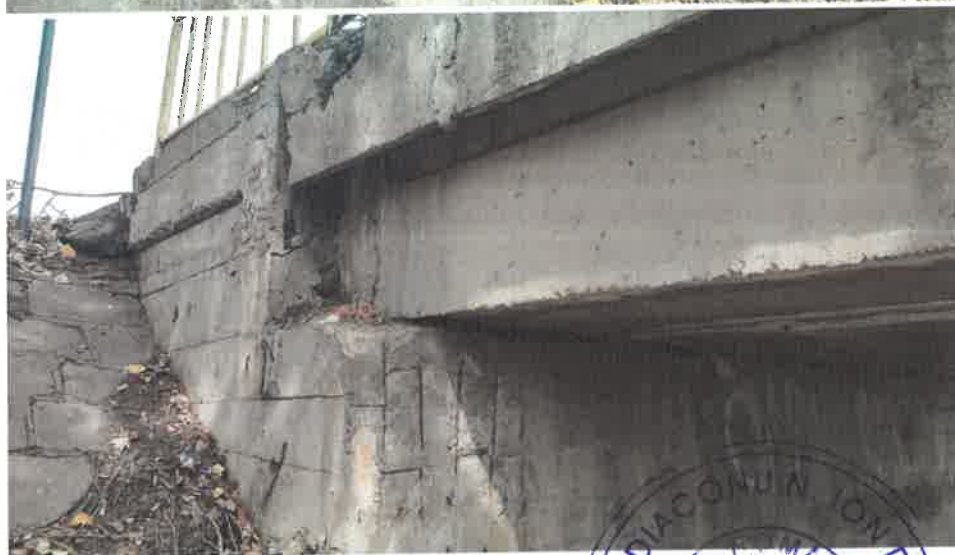
**Racordarea cu terasamentele** se realizeaza cu ajutorul zidurilor intoarse si a taluzelor din pamant pereate cu dale prefabricate pe zona podului. Se constata prezenta vegetatiei abundente si degradarea taluzelor din dale. Zidurile intoarse prezinta beton degradat, fisurat.

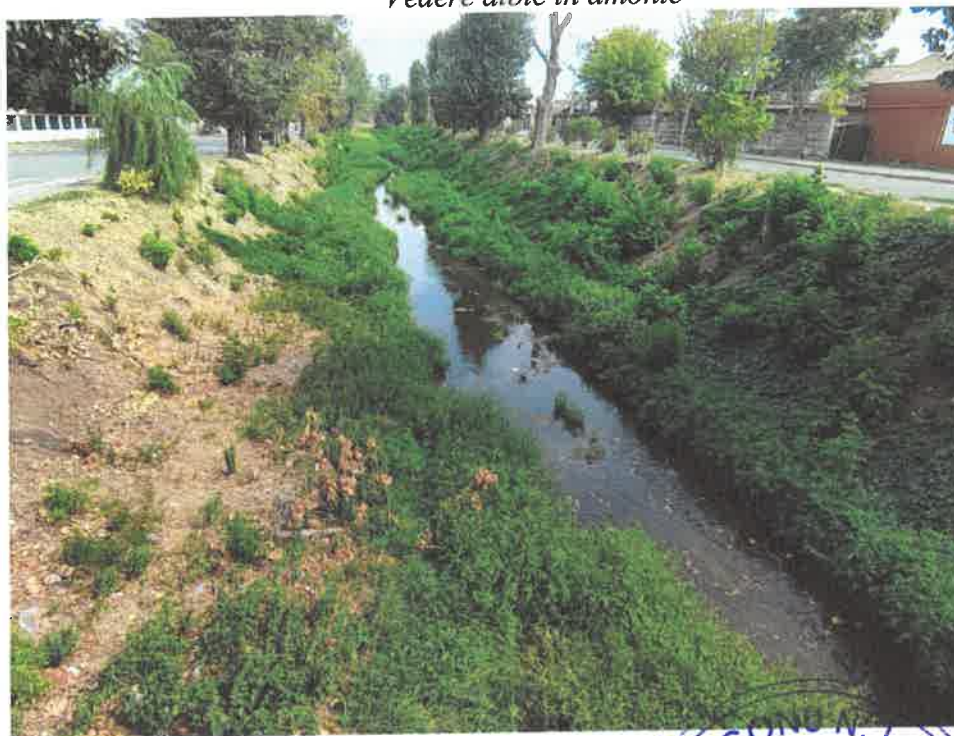
*Vedere albie in aval*

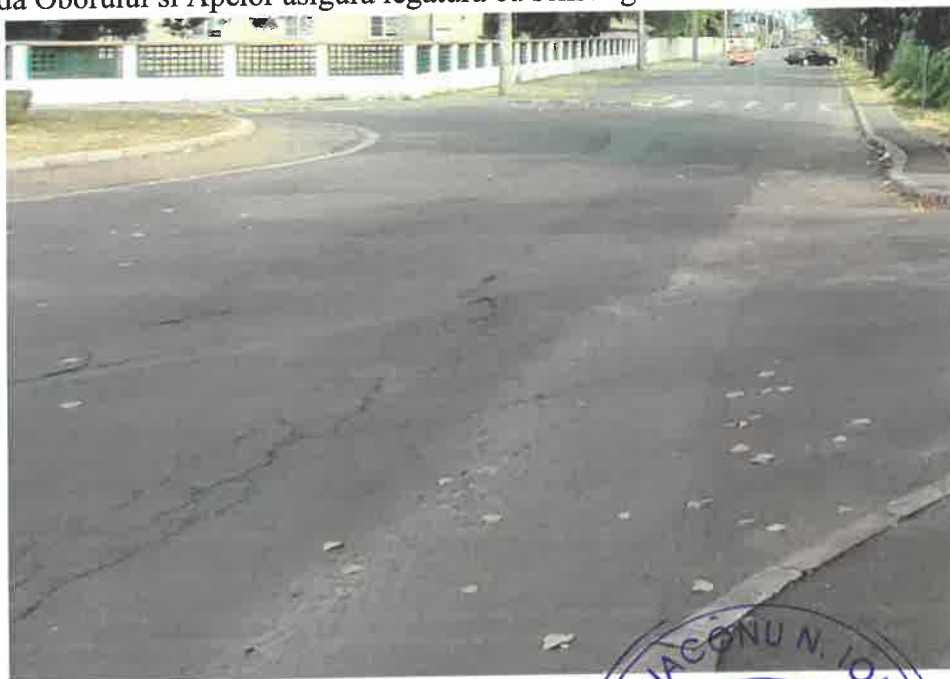
Încadrarea autovehiculelor pe pod este dificilă datorită razelor mici de viraj și a căii înguste a podului. Totodată, racordarea trotuarelor pe rampe nu este corespunzătoare, lățimea acestora fiind variabilă.

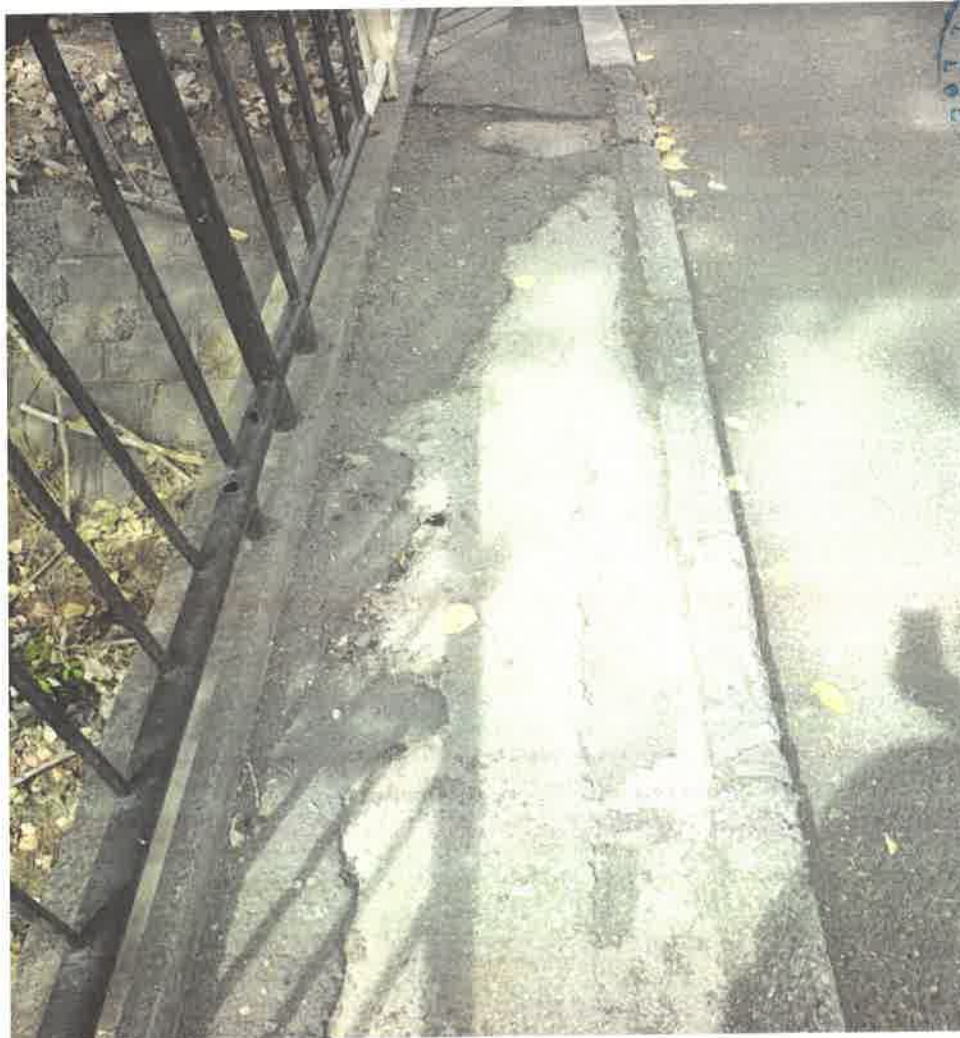
**Parapetele pietonal** este din teava metalica rotunda si prezinta degradari fiind afectat de rugina, cu bare indoite si afectarea incastrarii stelpului parapetului.

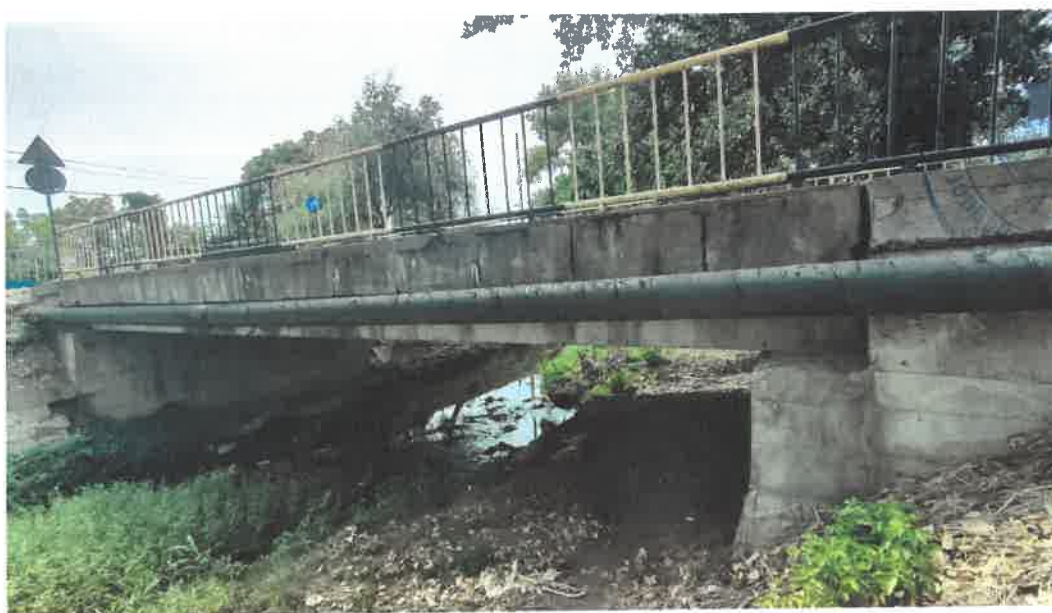
Foto 1: Vedere generala pod din aval, racordari cu terasamentele aval

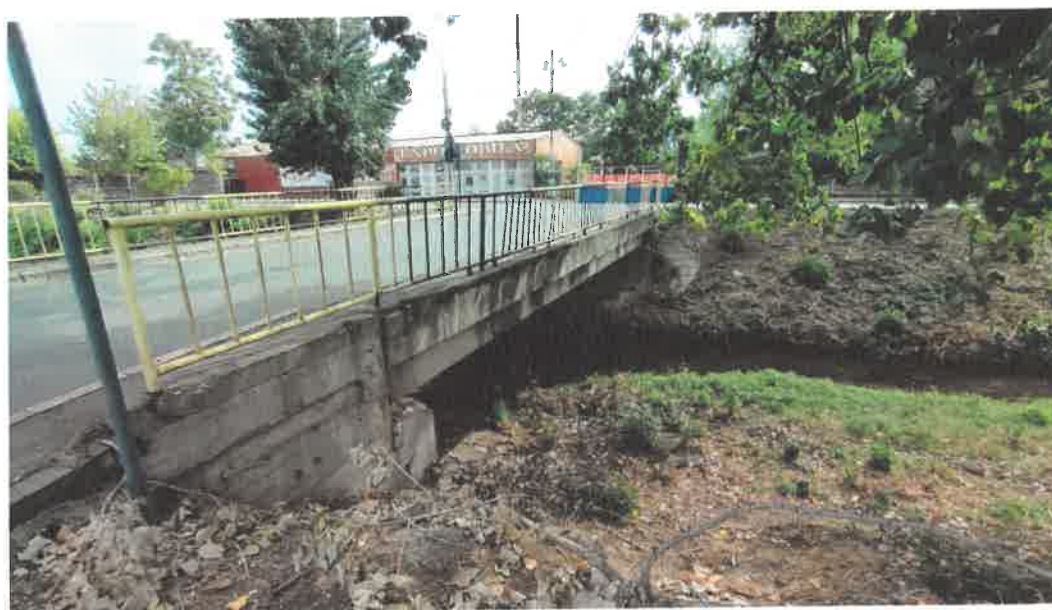
Foto 2: Vedere generala pod din amonte, racordari cu terasamentele amonte

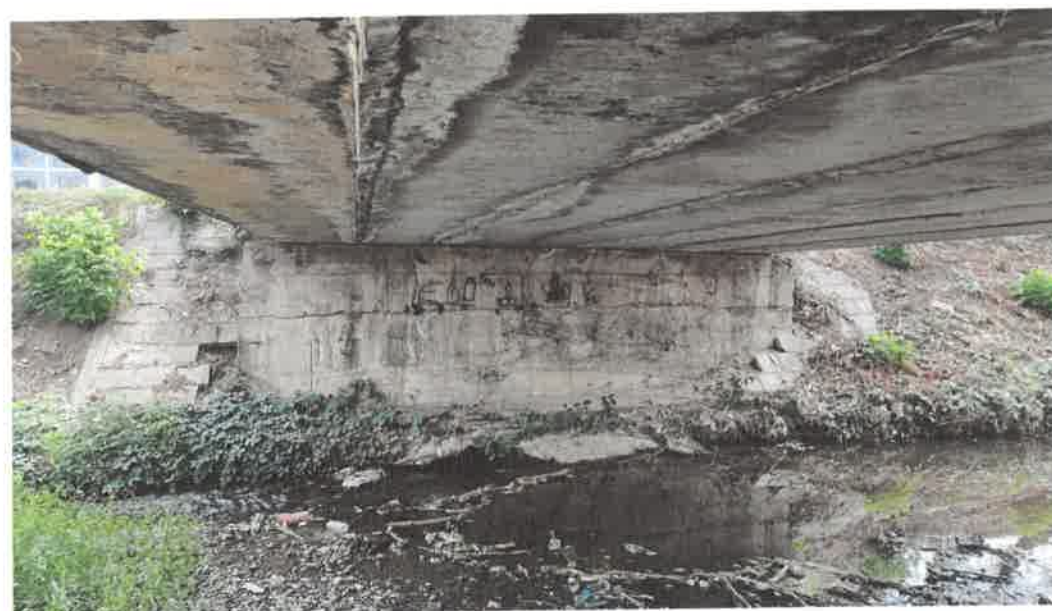
Foto 3: Vedere culeea dinspre str. Cornatel, racordare cu terasamentele mal drept

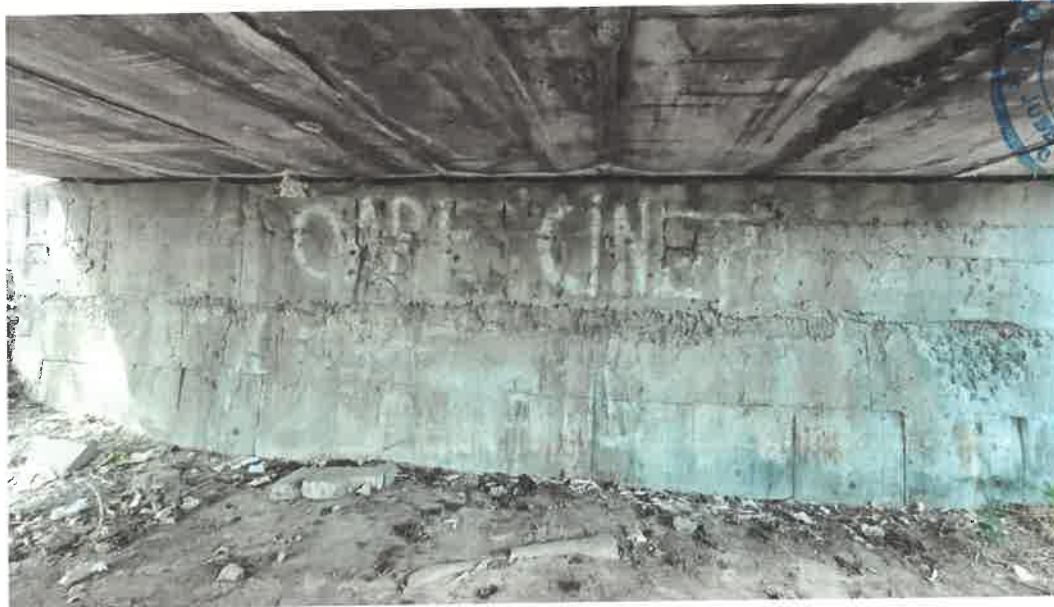
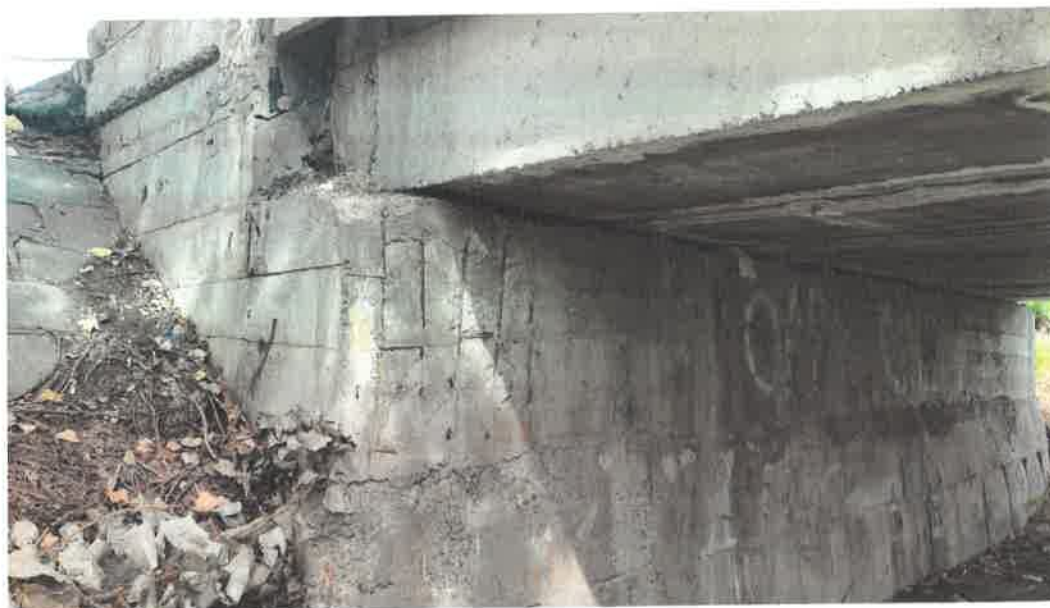
*Foto 4,5: Vedere din amonte a culeei dinspre str. Apelor*

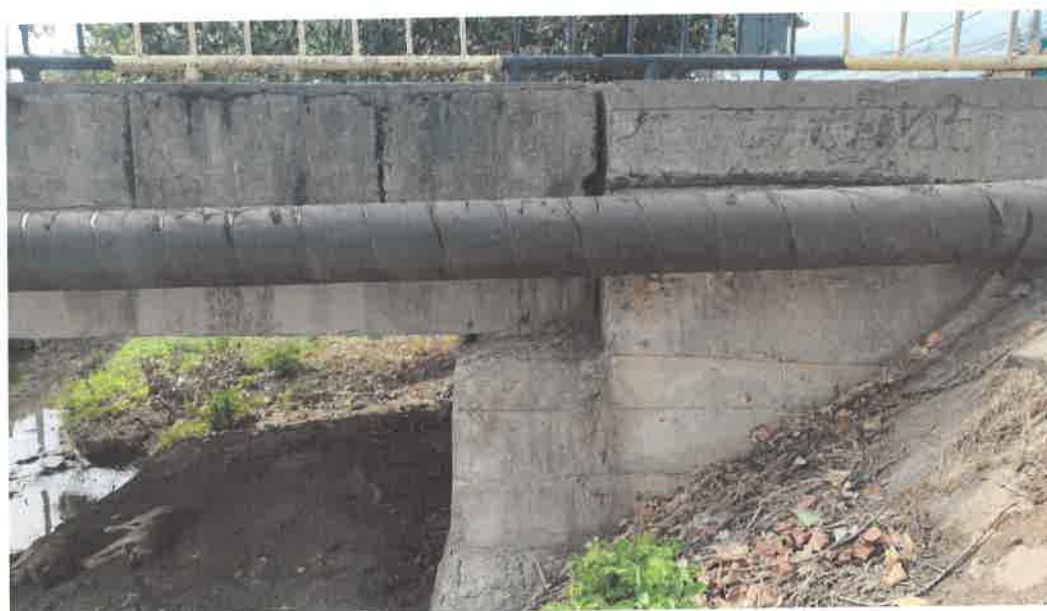
*Foto 6: Vedere din aval a culeei dinspre str. Apelor*

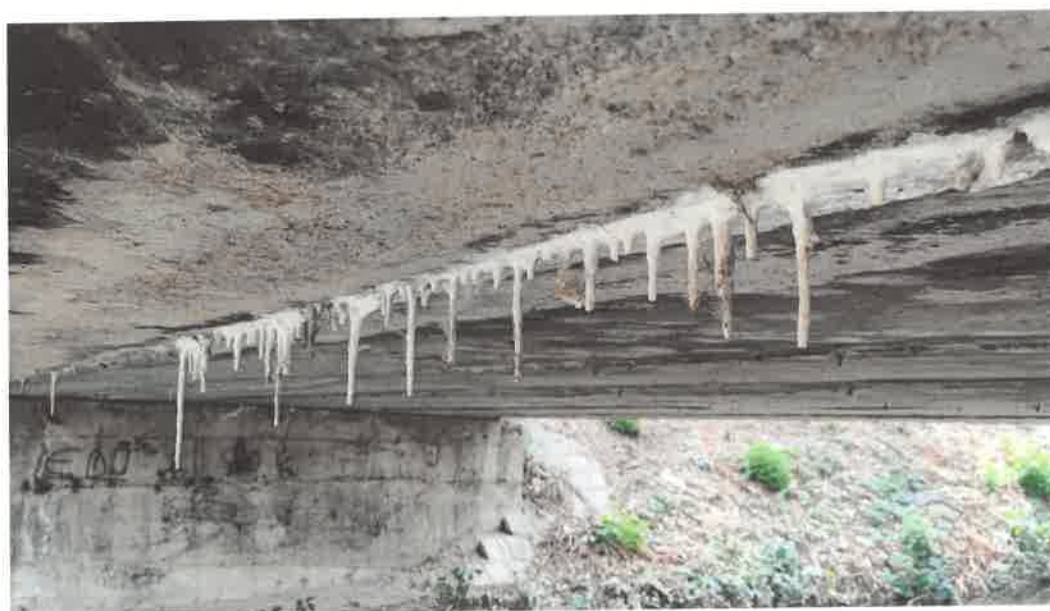
*Foto 12: Vedere stalactite intrados*

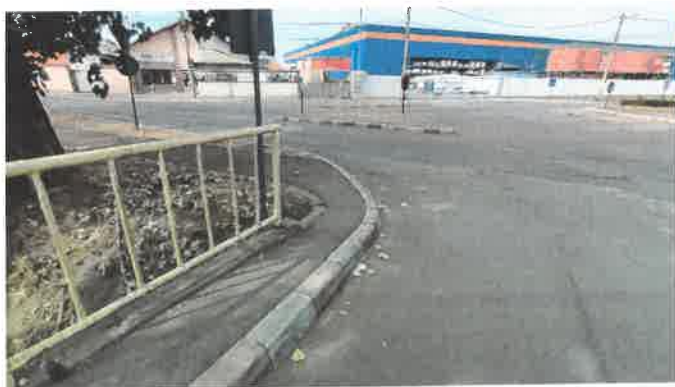
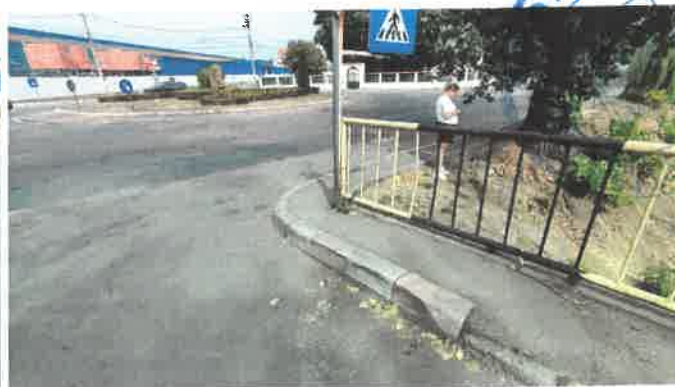
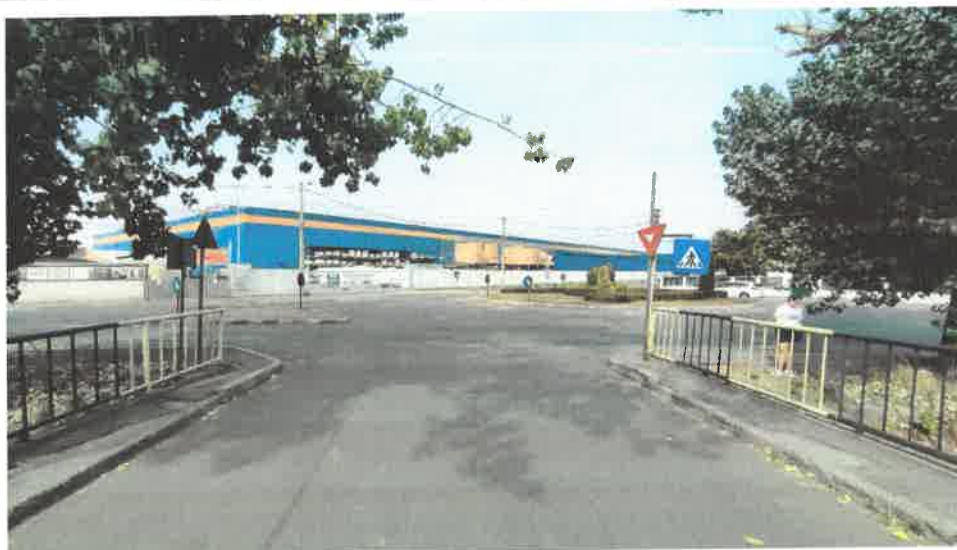
Foto 19,20,21: Vedere rampa dinspre Strada Apelor

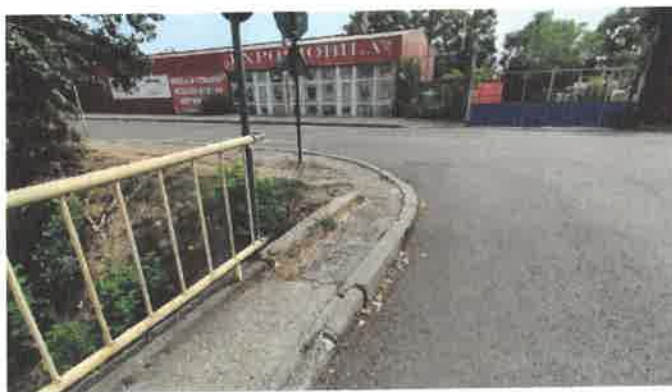
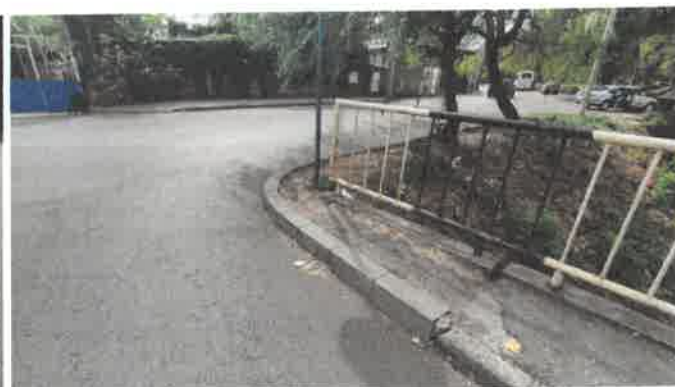
Foto 23,24,25: Vedere rampa dinspre Strada Cornatel

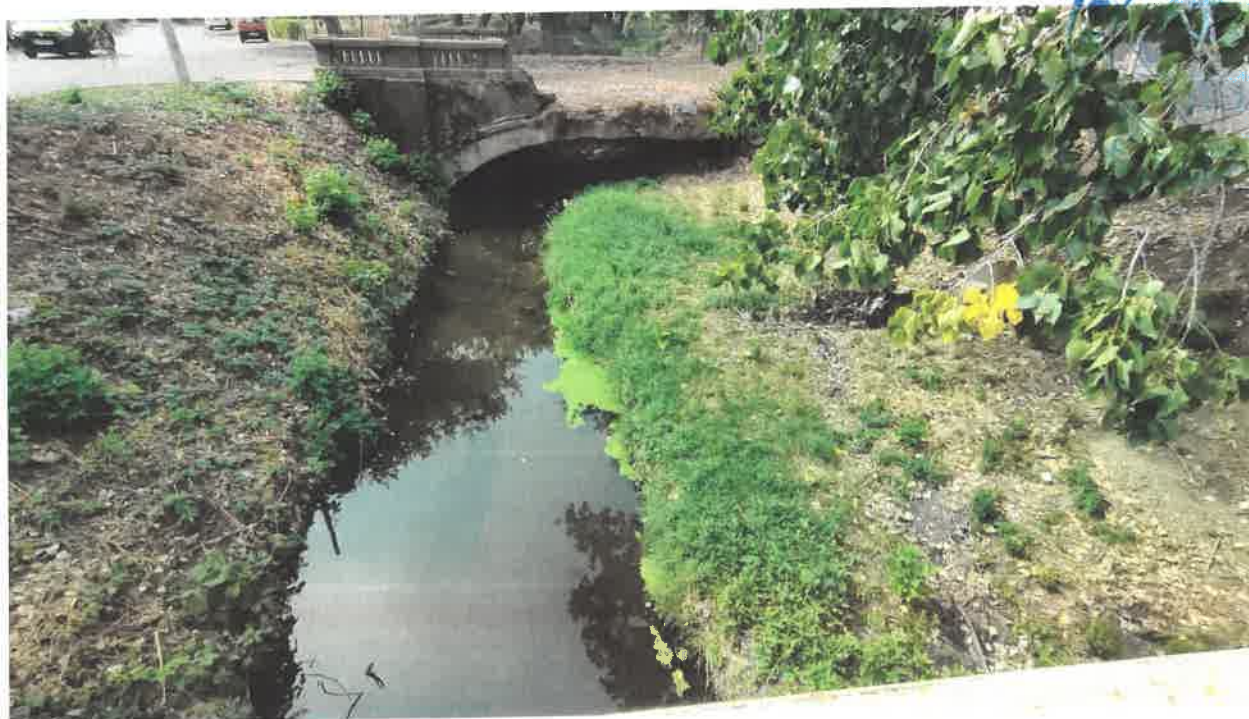
Foto 26: Vedere albie in amonte, depuneri, vegetatie si colmatare
